Restaurierungsarbeiten an den Monumenten von Augst und Kaiseraugst im Jahre 2019

Thomas Hufschmid

903.2019.01 Augst – Schönbühl: Podest Podiumtempel, Stereobatenquader

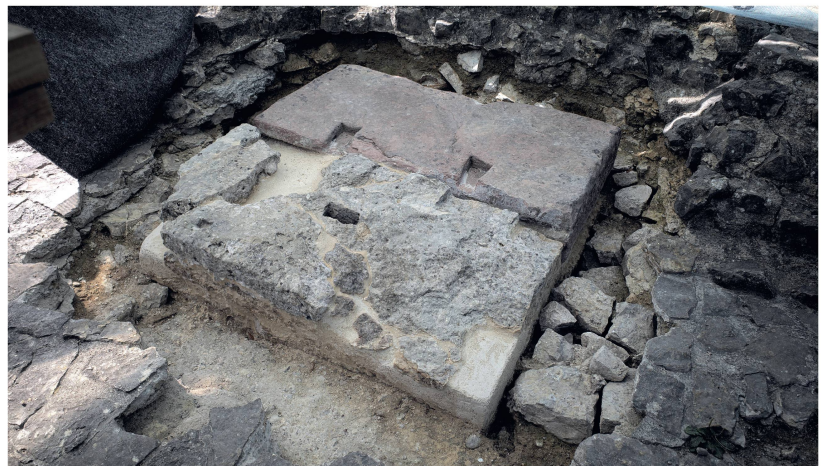
Abb. 4: Augst BL, Schönbühl (Monumentenrestaurierung 903.2019.01). Konservierung eines originalen Stereobatenquaders des Schönbühltempels. Das fertig konservierte und partiell ergänzte Quaderfundament, bestehend aus einem antiken Kalkstein- und einem 1957-59 ergänzten Sandsteinquader.

Die begleitende Bauforschung erbrachte zusätzliche Kenntnisse zum Aufbau des Säulenfundaments und Hinweise, dass der noch *in situ* erhaltene Quader in der Übergangszone vom Fundament zum Bodenniveau gelegen haben muss. Somit lassen sich nun verbindlichere Angaben zu Höhe und Beschaffenheit des Podiums in antiker Zeit machen.

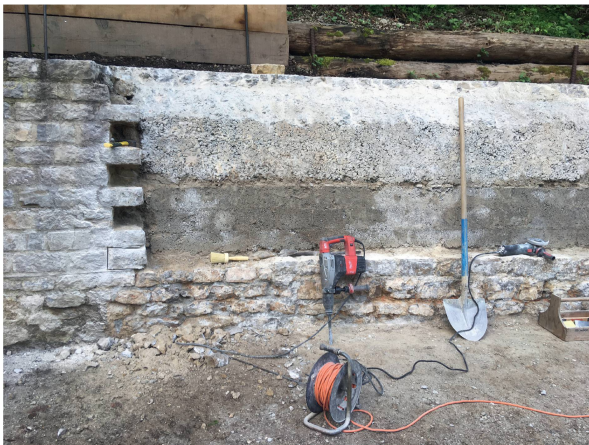
Abb. 7: Augst BL, Amphitheater (Monumentenrestaurierung 905.2019.01). Restaurierung und Erneuerung der rekonstruierten Podiumsmauer. Links: Abgebrochene rekonstruierte Mauerschale, dahinter kommt der Betonkern der Rekonstruktion zum Vorschein, der stellenweise extrem porös und wasserdurchlässig ist. Rechts: Beginn der Aufmauerung der neuen Natursteinschale, zur besseren Verbindung wurden Löcher in den Betonkern gespitzt, die als Aufnahme für Binder-Quader fungieren.

ten sich auf das südöstliche Viertel. Die modernen, mit Portlandzement gebundenen Vormauerungen aus Kalkbruchstein, die sich grösstenteils vom dahinterliegenden Betonkern gelöst hatten, wurden entfernt und mit Kalkmörtel neu aufgemauert. Die hierzu verwendete Mörtelmischung mit natürlichem hydraulischem Kalk als Bindemittel und Zuschlägen von Sand und Trass wurde so an die bestehenden Verhältnisse angepasst, dass in Zukunft ein allfälliger Wassereintrag ins Mauerwerk über die Fugen verdunsten kann. Um grundsätzlich das Eindringen von Wasser zu minimieren, wurde zudem die gesamte Maueroberfläche neu abgedeckt und so gestaltet, dass sie einerseits den Ruinencharakter des Mauerwerks besser wiedergibt und andererseits auftreffendes Niederschlagswasser effizienter ableitet. Ausserdem wurde durch einzahnende Binder die Verbindung zwischen der Mauerschale aus Naturstein und dem Kern aus stellenweise sehr porösem Beton verbessert. Die erhaltenen antiken Mauerreste, die in den 1980er-Jahren mit hartem Portlandzement verputzt worden waren, wurden von den zerstörerischen Zementfugen befreit und mit einer in ihrer Härte angepassten Kalkmörtelverfugung versehen.

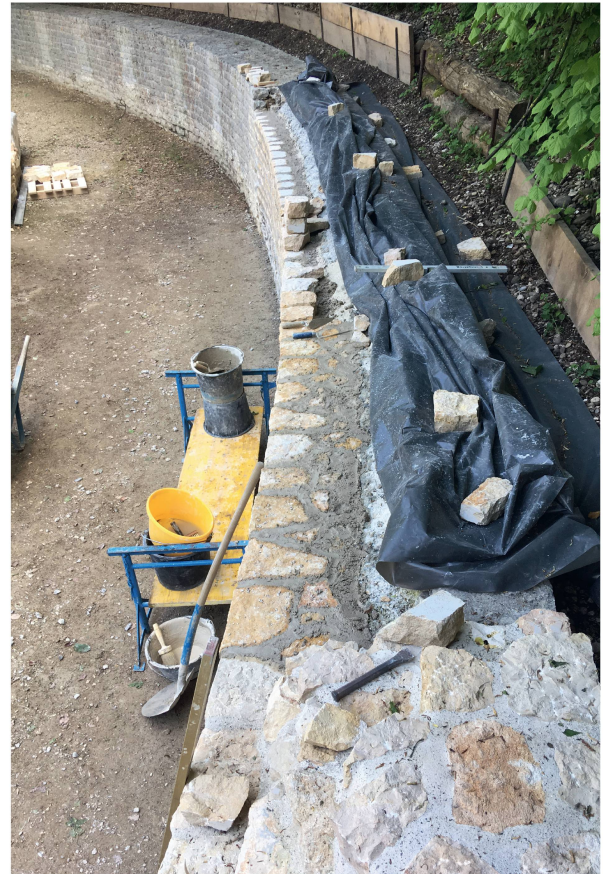
Abb. 9: Augst BL, Amphitheater (Monumentenrestaurierung 905.2019.01). Restaurierung und Erneuerung der rekonstruierten Podiumsmauer. Links und rechts: Maurer Mladen Puklin beim Erstellen der neuen Mauerabdeckung.

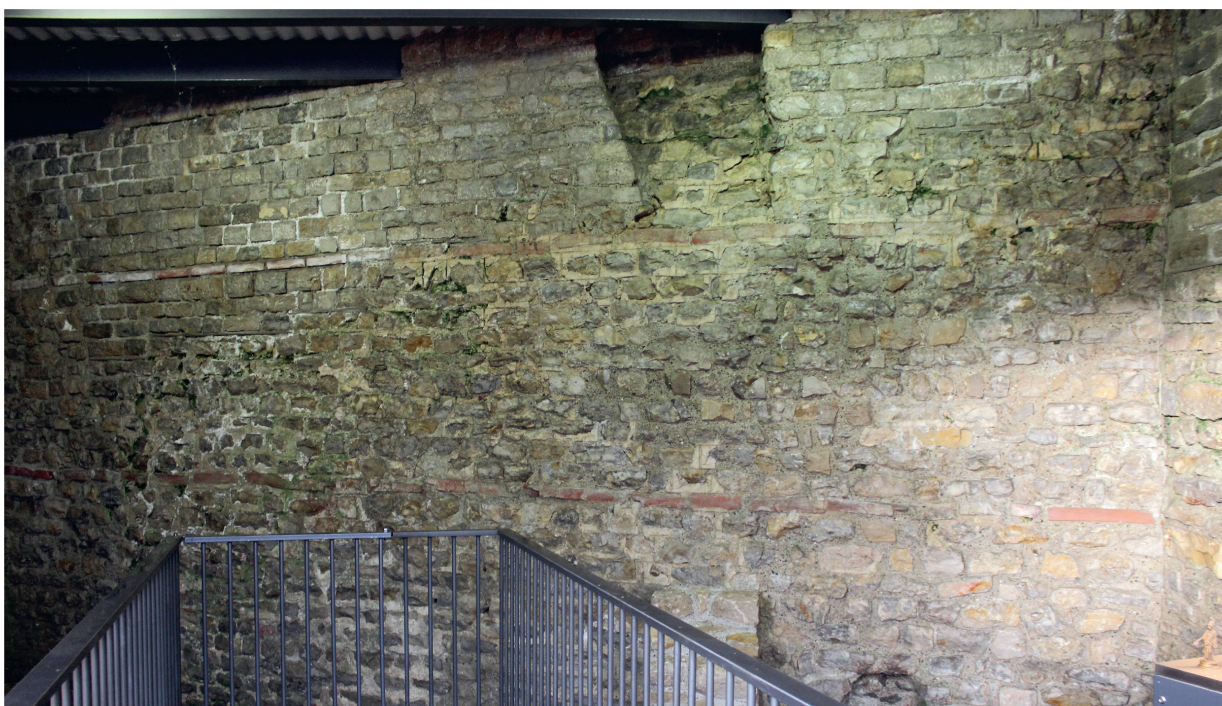
Abb. 16: Augst BL, Taberna (Monumentenrestaurierung 907.2019.01). Noch mehrere Meter hoch erhaltene Rückwand mit starken Veralgungen, Aussinterungen und Salzausblühungen.

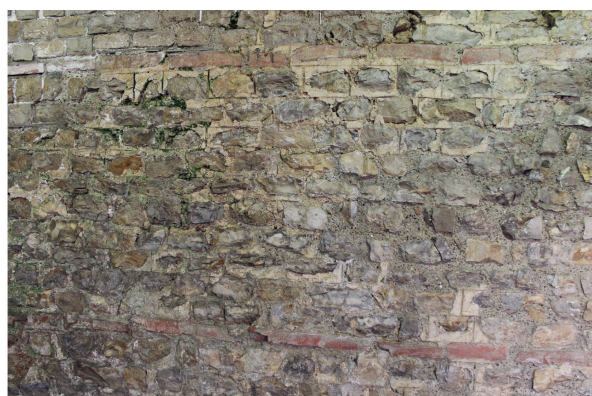
Abb. 17: Augst BL, Taberna (Monumentenrestaurierung 907.2019.01). Noch mehrere Meter hoch erhaltene Rückwand mit starken Veralgungen, Aussinterungen und Salzausblühungen. Reinigungsversuche mit Zustand vor (links) und nach (rechts) dem Anlegen einer Testfläche.

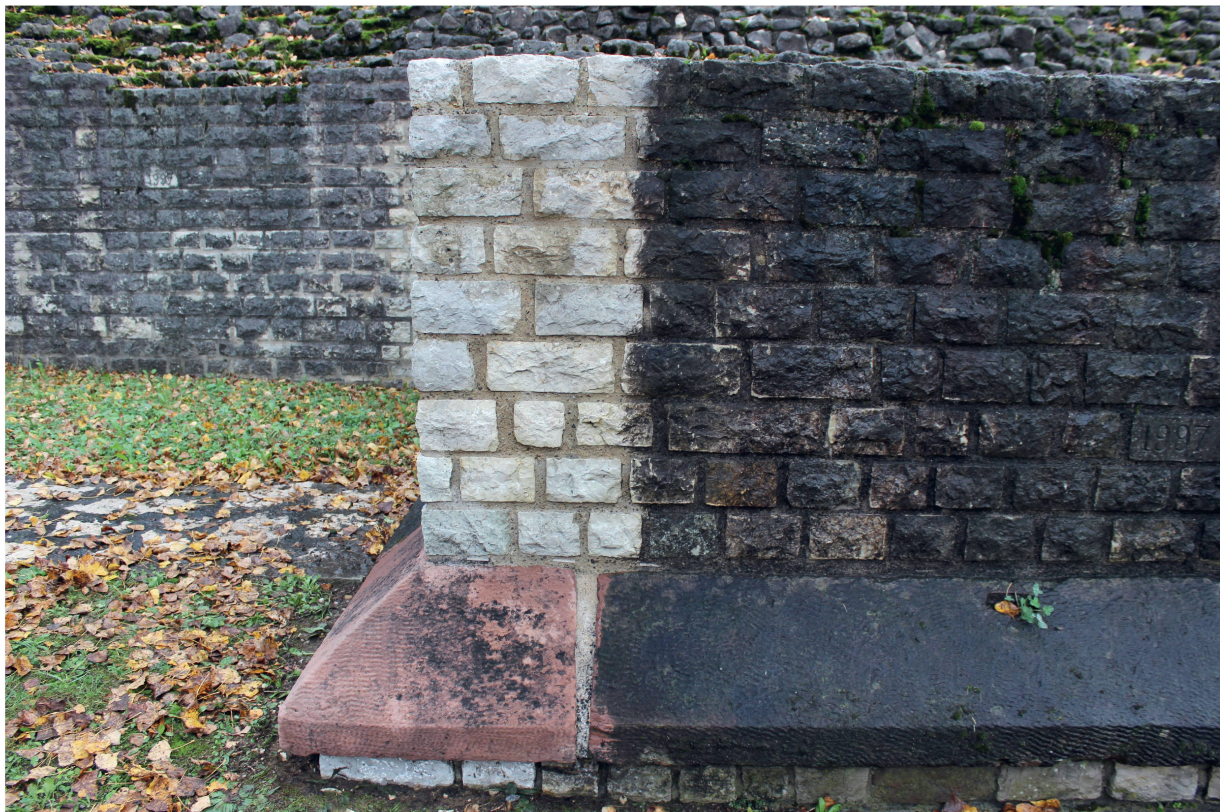
Abb. 26: Augst BL, Theater (Monumentenrestaurierung 924.2019.01). Nordseite beim Eingang zum Nordost-Vomitorium. Reinigungsversuche mit Heissdampf: Gereinigte Eckzone des Stützpfilers mit angrenzender dunkler, ungereinigter Fläche.
