Ein neues Oekonomiegebäude des römischen Gutshofes bei Seeb

Autor(en): **Mottier, Yvette**

Ein neues Oekonomiegebäude des römischen Gutshofs bei Seeb

Mit 6 Abbildungen und 3 Tafeln

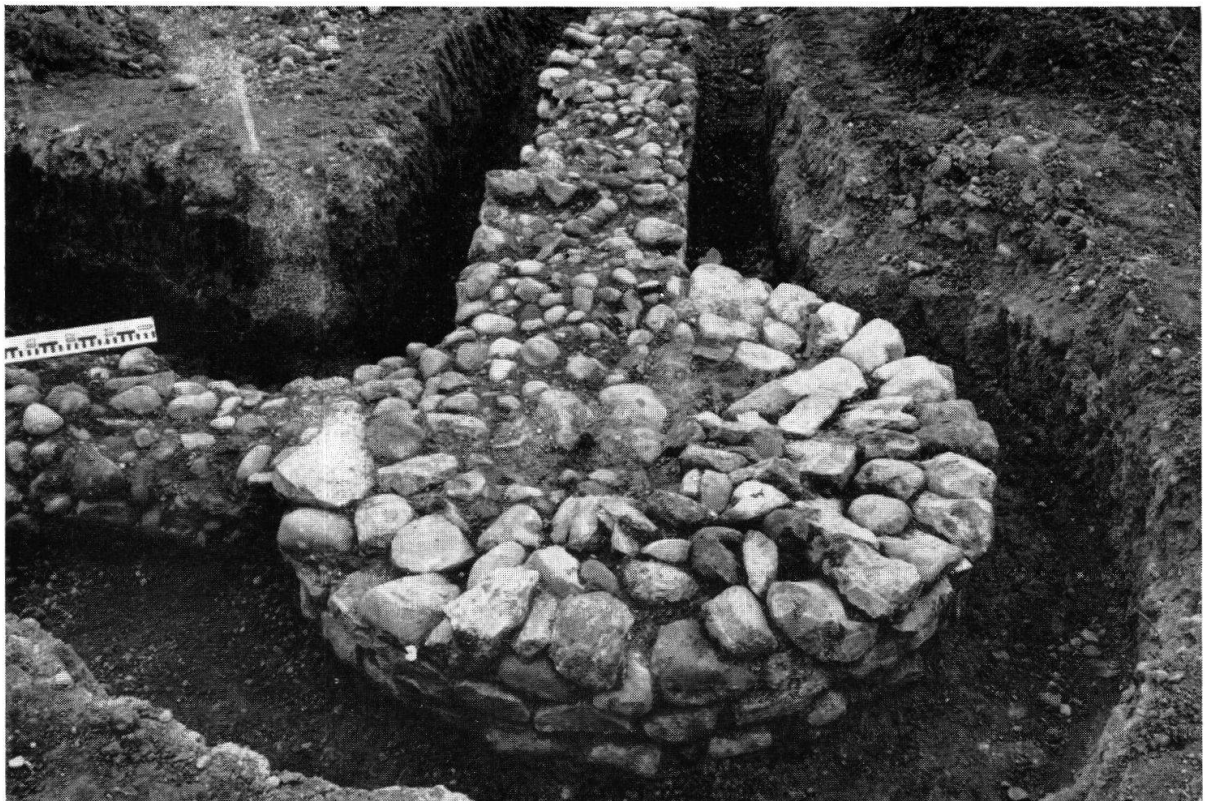
Tafel 12 B. Winkel ZH, Seeb. Römischer Gutshof, Ausgrabung 1958, Bau D. Nordecke aus Nordost.

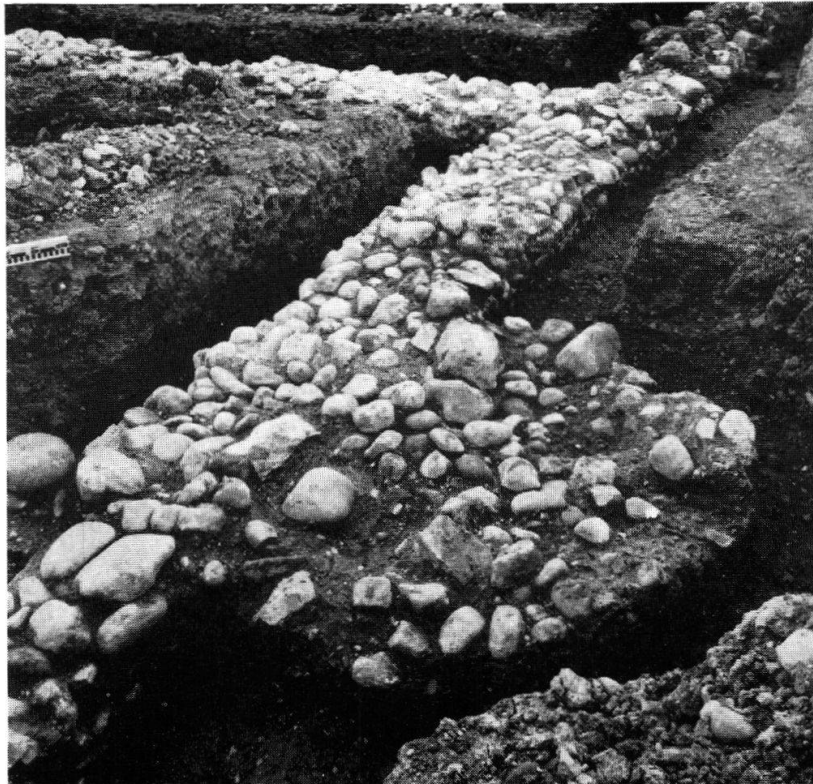
Tafel 13 A. Winkel ZH, Seeb. Römischer Gutshof, Ausgrabung 1958, Bau D. Westpartie mit W-Ecke aus Nordosten. Im Hintergrund der schmale Anbau.

Bei der zweiten Steinlage könnte es sich um die untersten Fundamentelemente einer Mauerverstärkung gehandelt haben, ähnlich wie an den Ecken. Es muß jedoch leider bei der Vermutung bleiben, da eindeutige Belege nicht erbracht werden konnten (*Tafel 13 A*). Der Schnitt durch diese Steinsetzung zeigte, daß sie sich über einer dünnen Lehmschicht und über dem Kies befand. Die Mauer wies an dieser Stelle zwei Lagen

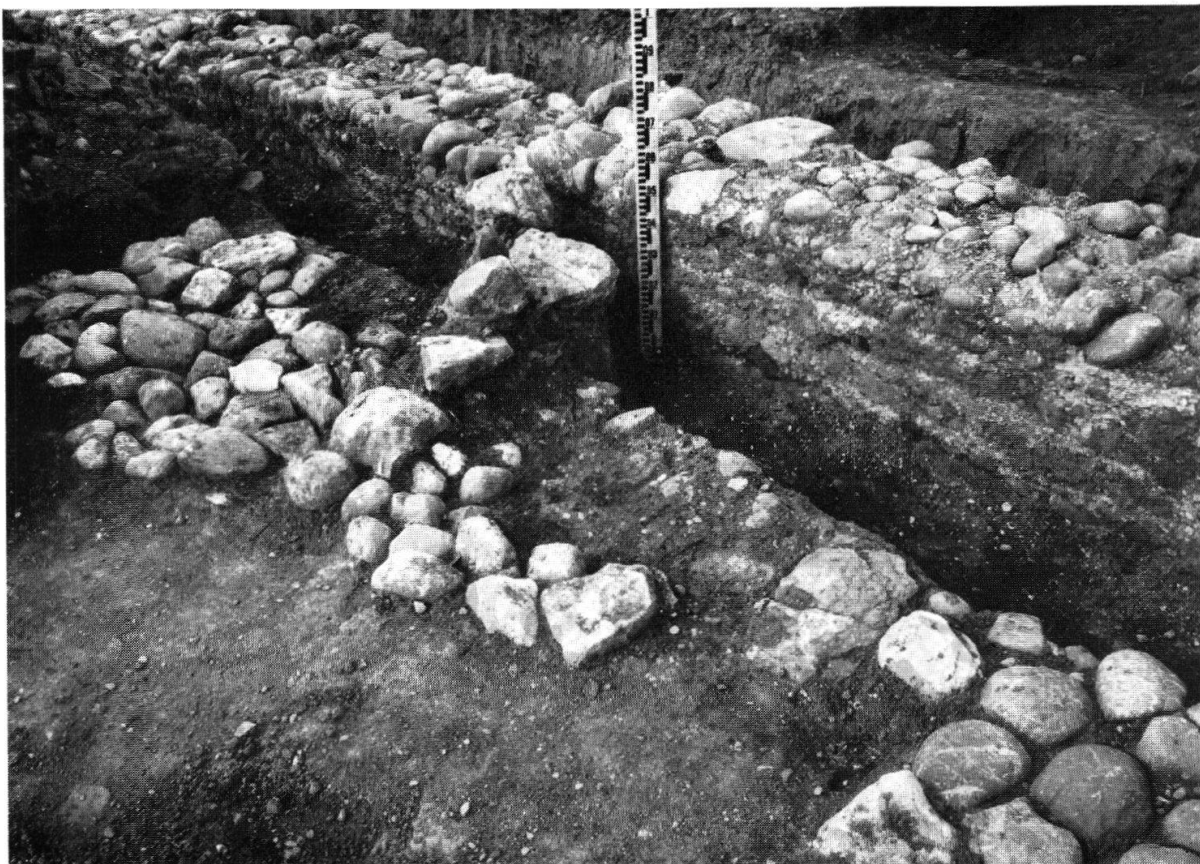
Tafel 13 B. Winkel ZH, Seeb. Römischer Gutshof, Ausgrabung 1958, Bau D. Mittelpartie der Nordostmauer, von Süden (S. 98).

An der Innenseite der NO-Mauer, ca. 10 m von der N-Ecke entfernt, legten wir eine Steinsetzung frei, die vorläufig nicht gedeutet werden kann. Sie liegt im ersten Bauhorizont, unter dem Ziegelschutt. Aus rundlichen Steinen sind vier halbrunde Flächen ausgelegt. Die Stelle weist Brandspuren auf. Dieser Befund wurde deshalb erwähnt, damit man bei künftigen Objekten auf etwas Ähnliches achten kann; vielleicht läßt es sich auf Grund einer klareren Situation erklären (*Abb. 5, Tafel 13 B*).
