# Boécourt JU : la villa gallo-romaine des Montoyes : fouilles 1988

## Boécourt JU: La villa gallo-romaine des Montoyes. Fouilles 1988

CN 1085, Saint-Ursanne, coord. 583 570/243 370

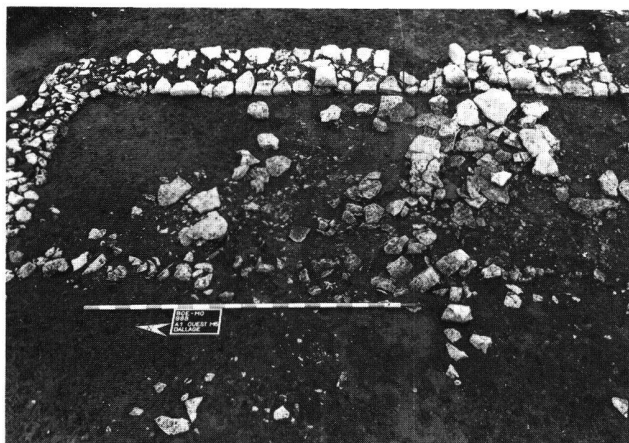
Fig. 3. Bâtiment nord. Petit couloir avec dallage fortement perturbé; vue de l'ouest. Photo O. Paccolat.

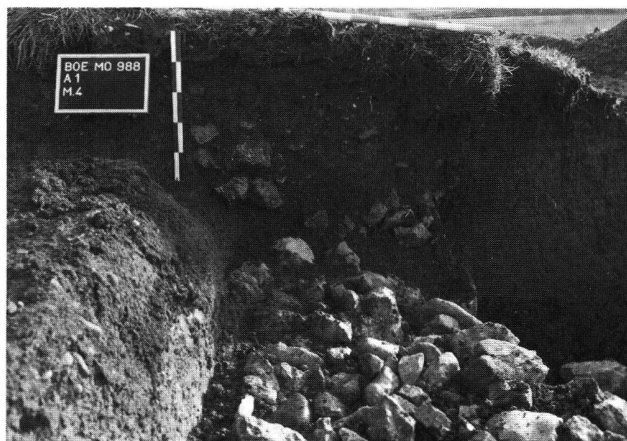
Fig. 4. Bâtiment nord. Mur occidental du bâtiment quadrangulaire. La fosse de récupération se distingue nettement; vue du nord. Photo B. Migy.

de la récupération systématique des murs (fig. 4), se compose de deux parements formés de gros blocs de calcaire du Jura ( $0.30 \times 0.25 \times 0.20$  m) liés au mortier de chaux et d'un puissant blocage central.

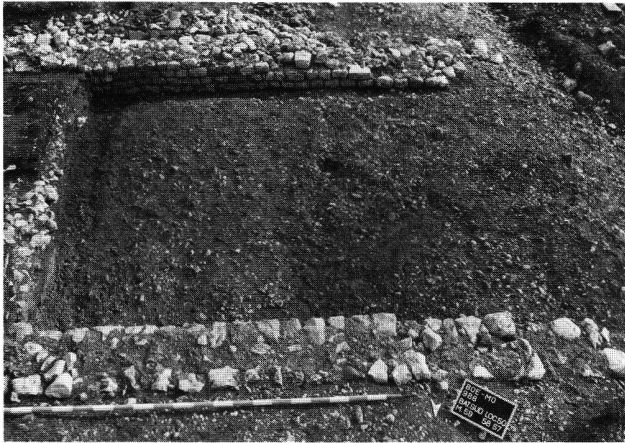
Fig. 5. Bâtiment sud. Pièce du dernier état accolée au bâtiment primitif; vue de l'est. Photo B. Migy.

Le bâtiment primitif forme un petit édifice rectangulaire (10 × 5,50 m) comportant trois pièces de grandeur inégale. L'agrandissement de ce complexe va se marquer par l'adjonction d'une nouvelle pièce de 3,50 m de large au sud et d'une petite salle chauffée au nord-ouest. En effet, les restes d'un sol de mortier au tuileau trouvé «in situ», ainsi que des pilettes et des tubuli récoltés dans les couches remuées du dessus attestent vraisemblablement la présence d'un hypocauste. D'autres aménagements sont visibles au nord mais restent peu compréhensibles en raison des dégâts occasionnés lors de l'implantation d'une nouvelle pièce d'une largeur de 4,30 m, accolée de long du côté septentrional du bâtiment primitif (fig. 5). Construits en

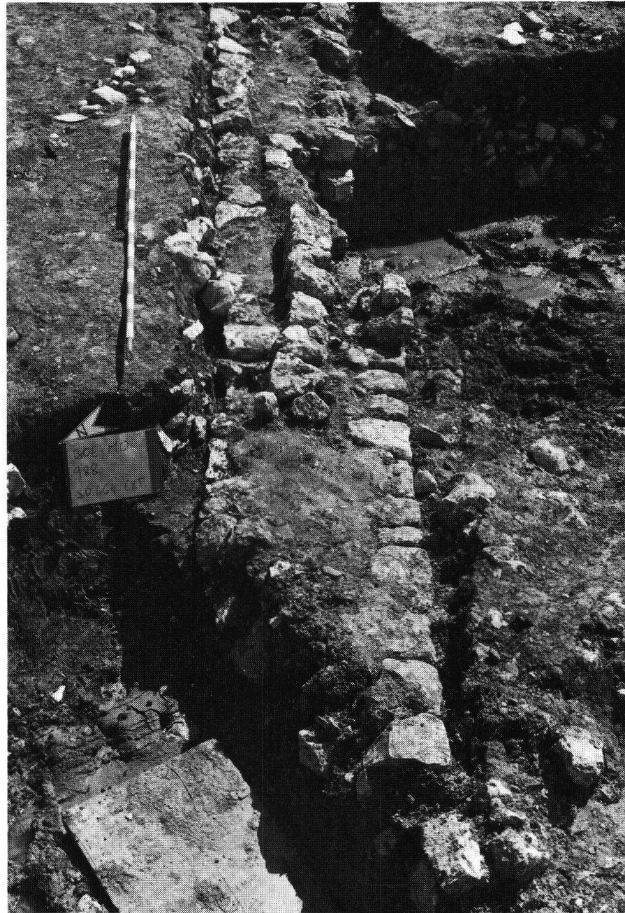
Fig. 6. Mur de clôture(?). La forte poussée de la pente se marque par une inclinaison très nette du mur et par le glissement du parement septentrional; vue de l'ouest. Photo O. Paccolat.

Un mur en maçonnerie, rectiligne, large de 0,75 m, a été repéré sur plus de 40 m en contrebas de la terrasse naturelle, le long d'anciens étangs asséchés (fig. 6). Il s'agit probablement du mur de clôture de la villa. Le mode de construction utilisé est assez original. Edifié dans la pente naturelle du terrain, ce mur est entièrement parementé et repose sur de larges pieux de bois blanc (diamètre 0,25 m) disposés sur deux rangs en quinconce et implantés profondément dans la marne bleue. Du côté nord, la tranchée de fondation atteint près de 2 m de largeur. En revanche, du côté sud, la face méridionale du mur était visible dès la base de la fondation. Un empierrement d'une largeur avoisinant les 2 m, formé de dalles de calcaire (0,30 × 0,20 × 0,08 m), s'y rattache. L'extrémité de ce dallage est surmontée par une épaisse couche de tourbe qui se termine en sifflet. La présence de cette tourbe provient sans doute de la baisse d'un niveau d'eau et permet par conséquent de mettre en relation directe ces installations avec les anciens étangs.
