Zeitschrift: **Jahrbuch der Geographischen Gesellschaft Bern**

Band (Jahr): **62 (2007)**

Naturgefahren – Lawinen, Steinschlag, Hochwasser

Hans Kienholz · Franziska Schmid
Hans Rudolf Keusen · Eva Gertsch

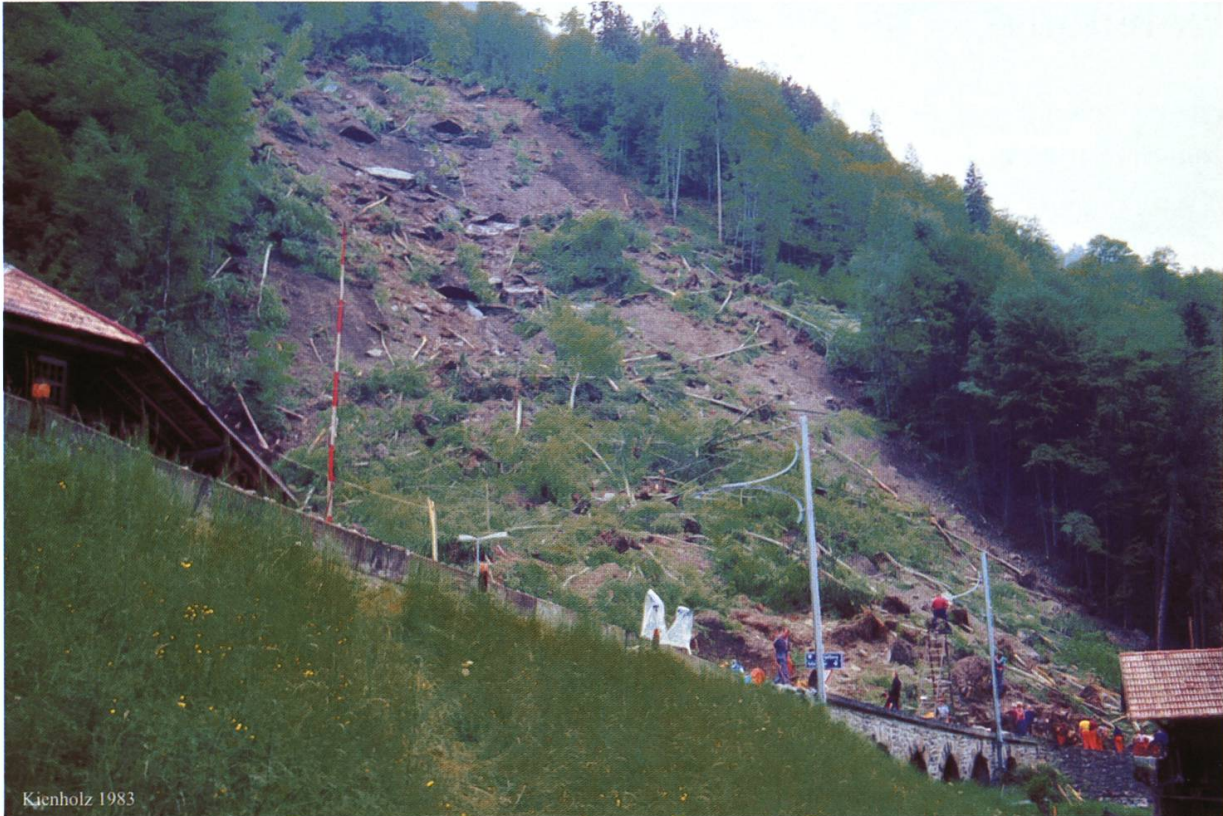
Abbildung 1: Rutschhang (Tripfi / Lauterbrunnen). Ein natürlicher Vorgang wird zur Gefahr für Menschen und Sachwerte. Mit der Bedrohung von Infrastrukturen sind oft auch indirekte wirtschaftliche Schäden (z. B. Sperrung von Verkehrswegen) verbunden. (Foto: H. Kienholz, 1983)

Mit dem zunehmenden Eindringen der Menschen in die Naturräume traten aktive Massnahmen in den Vordergrund, d.h. technische Schutzbauten: Stützverbauungen und Aufforstungen in potenziellen Lawinenanrissgebieten; Dämme entlang der Talgewässer, welche die gelegentlich auftretenden Hochwasser an Siedlungen und Nutzflächen vorbeileiten sollen; Entwässerungsrohre, um der Gefahr von Rutschungen entgegenzuwirken (z.B. im Rutschhang oberhalb von Burglauenen bei Grindelwald).

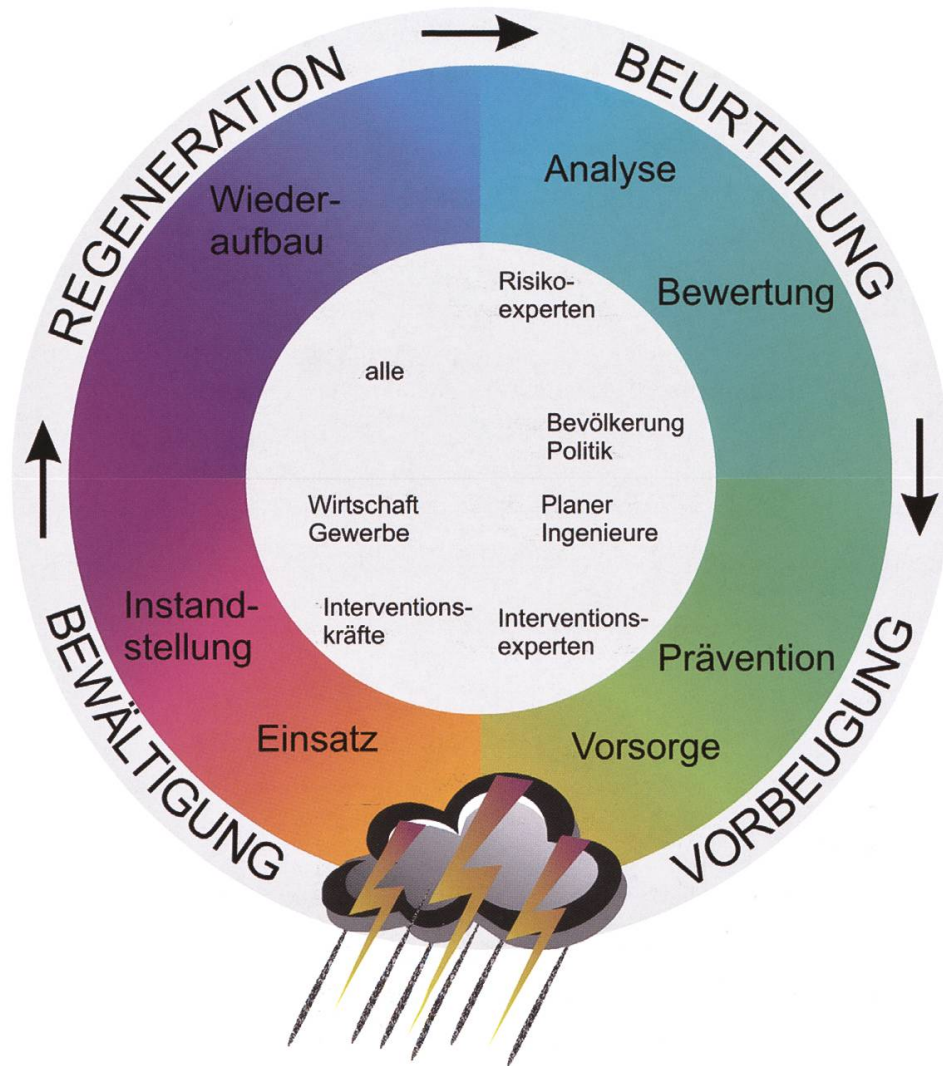
Abbildung 2: Umgang mit Naturrisiken – systematisches Vorgehen im Kreislauf von Beurteilung, Vorbeugung, Bewältigung und Regeneration. (Kienholz et al.)

Unter einem «integralen Risikomanagement», wie es in Abbildung 2 dargestellt ist, wird ein operatives Konzept zur Handhabung von Naturrisiken verstanden. Dabei beginnt ein systematisches und logisches Vorgehen gegenüber Naturgefahren mit einer umfassenden Gefahren- und Risikobeurteilung. Auf dieser Grundlage können präventive Massnahmen geplant und implementiert sowie die notwendigen Vorsorgemassnahmen für den Einsatz im Ereignisfall an die Hand genommen werden. Im Ereignisfall werden die Interventionskräfte aktiv und leiten nach den Rettungseinsätzen die Instandstellung ein. In der darauf folgenden Regenerationsphase gilt es nicht zuletzt auch, aus den Erfahrungen zu lernen und die Prävention und Vorsorgemassnahmen für zukünftige Ereignisse zu optimieren. Dadurch können Ausmass und Wahrscheinlichkeit von gefährlichen Naturereignissen reduziert oder zumindest deren schädliche Auswirkungen vermindert werden.

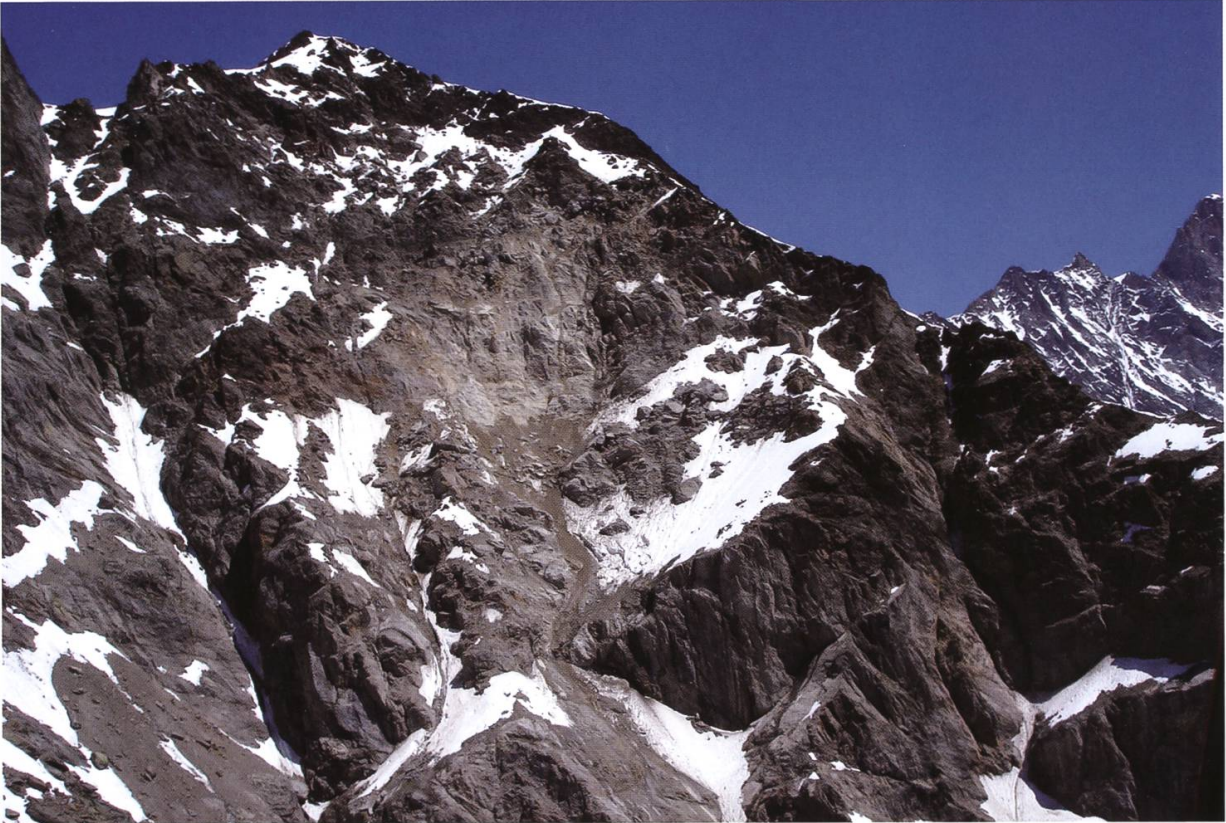
Abbildung 3: Felsstürze im Jungfraugebiet. Auftauender Permafrost oberhalb Stierelegg
(Foto: H.R. Keusen, 2003)

Im Jahr 2000 setzten oberhalb Stieregg, unterhalb des Ankebällis auf einer Höhe von 2 600–2 700 m ü.M. Felsstürze ein (Abb. 3). Sie treten seither jeden Sommer in Erscheinung. Die Felsstürze führen zu vorübergehenden Schuttdepots im zum Unteren Grindelwaldgletscher hinabziehenden Graben. Bei Regen werden die Depots mobilisiert und fliessen als Murgänge talwärts. Die Murgänge entfalten eine extrem starke Erosion und tiefen den Graben ein (Abb. 4).

Die Felsstürze sind auf auftauenden Permafrost zurückzuführen. Das Ausbruchgebiet besteht aus blockigen Lockergesteinen und stark aufgelockertem Fels. Die Zwischenräume sind mit Eis durchsetzt.

Die Felsstürze werden so lange anhalten, bis der gesamte aufgelockerte, durch Eis zusammengehaltene Fels abgestürzt ist. Es dürften insgesamt einige Hunderttausend Kubikmeter sein. Die Ereignisse gefährden den Bergweg zur Schreckhornhütte. Die traditionelle Sommerschäferei, welche auf diesen Weg angewiesen ist, musste 2004 aufgegeben werden. Im Juni 2005 rutschten zudem auf der Alp Stieregg grosse Teile des Moränenrandes ab. Das Berghotel Stieregg stand nach dem Abrutschen am äussersten Rand des Abgrundes und musste aufgegeben werden. In der Zwischenzeit wurde auf der Bäregg ein neues Berghaus gebaut. Das rasche Abschmelzen des Unteren Grindelwaldgletschers führt zur Bildung von Gletscherseen. Diese entleeren sicher immer wieder und es kommt zu Flutwellen in der Weissen Lütschine. Der starke seitliche Eintrag von Lockermaterial in den Gletscher fördert diese Störungen des Gletscherabflusses. Weitere Untersuchungen zu dieser Problematik sind im Gang.
