Plan-Aufnahme des Castrums Solothurn im Jahre 1939

Plan-Aufnahme des Castrums Solothurn im Jahre 1939.

Von *E. Tatarinoff-Eggenschwiler*, Geometer.

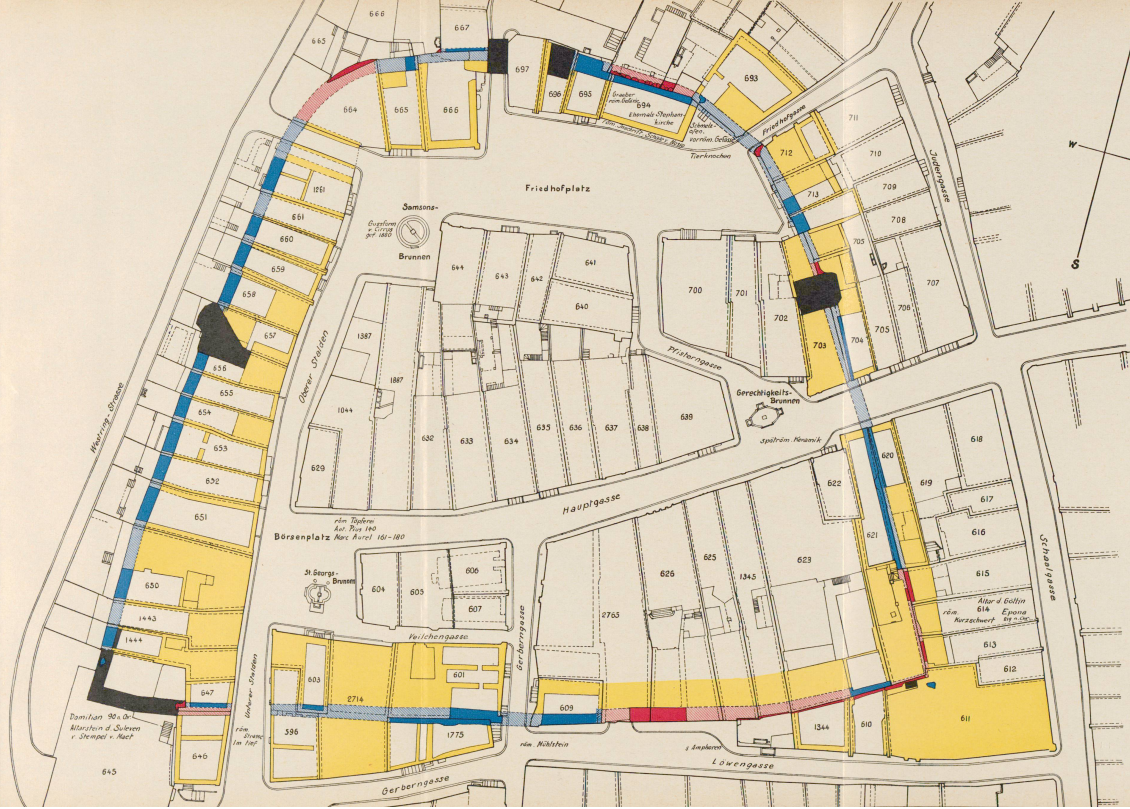
CASTRUM SALODURUM 1939

Das Castrum hat die Form einer Glocke, deren Basis 152 m lang ist und deren Höhe 117 m misst. Nahe dieser Basis, die sich von der Handelsbank bis zum Löwen zieht, floss ehemals die Aare, von welcher das Gelände noch um 4 bis 5 m bis zur Castralmauer anstieg. Das Castrum liegt auf einem Hügel, dessen höchste etwas abgeflachte Partie der Friedhofplatz darstellt¹⁾. Rings um das Castrum war sicher einmal ein Wassergraben angelegt, doch ist es nicht ausgeschlossen, dass sogar
