PRÄHISTORISCH-ARCHÄOLOGISCHE STATISTIK DES KANTONS SOLOTHURN

38. Folge 1964

Von Ernst Müller

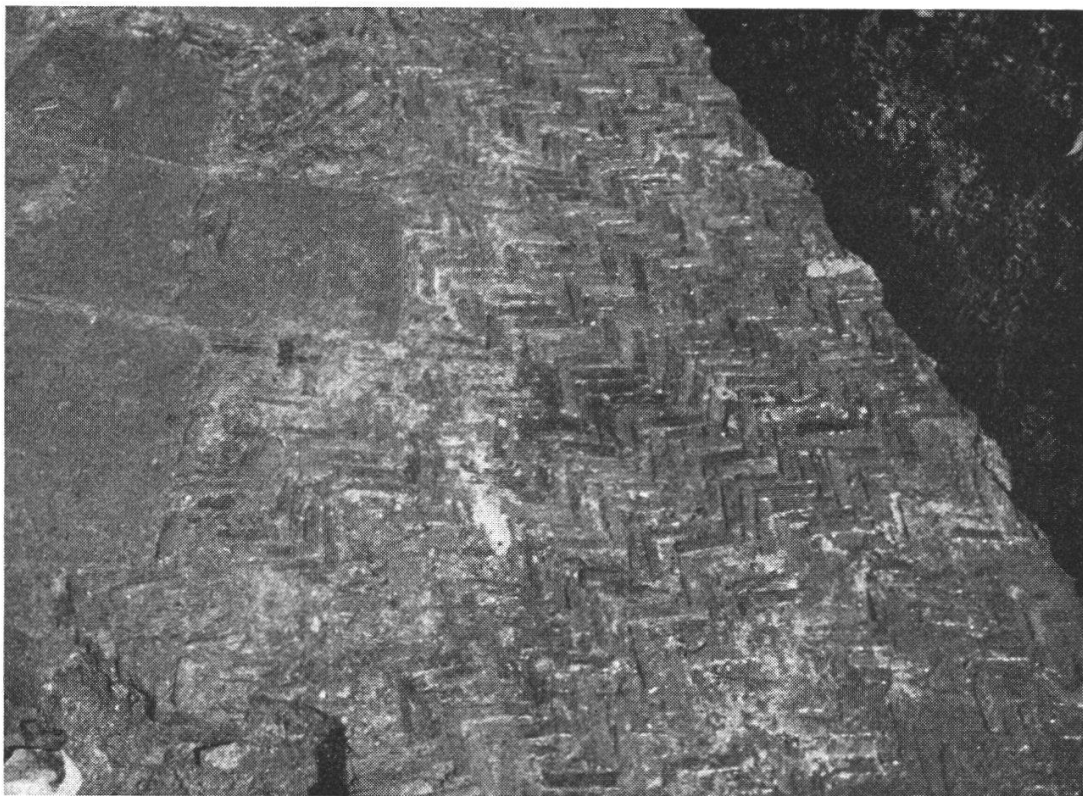
Olten, Römerstrasse. Aus Tonplättchen ährenförmig zusammengesetzter Boden in Raum III, sog. Mötteliboden. Foto Mühlemann.

Ihre Böden lagen etwa 2,5 m unter dem Niveau der Römerstrasse (398,5 m ü. M.). Sie waren aus Tonplättchen ährenförmig zusammengemörtelt. Die Oberfläche der Plättchen mass ungefähr 7×2 cm, die Höhe 5,3 cm. Bereits im Jahre 1883 wurde beim Bau der Scheune des Gasthauses zum Bären ein Stück dieses Fussbodens gefunden (von Arx

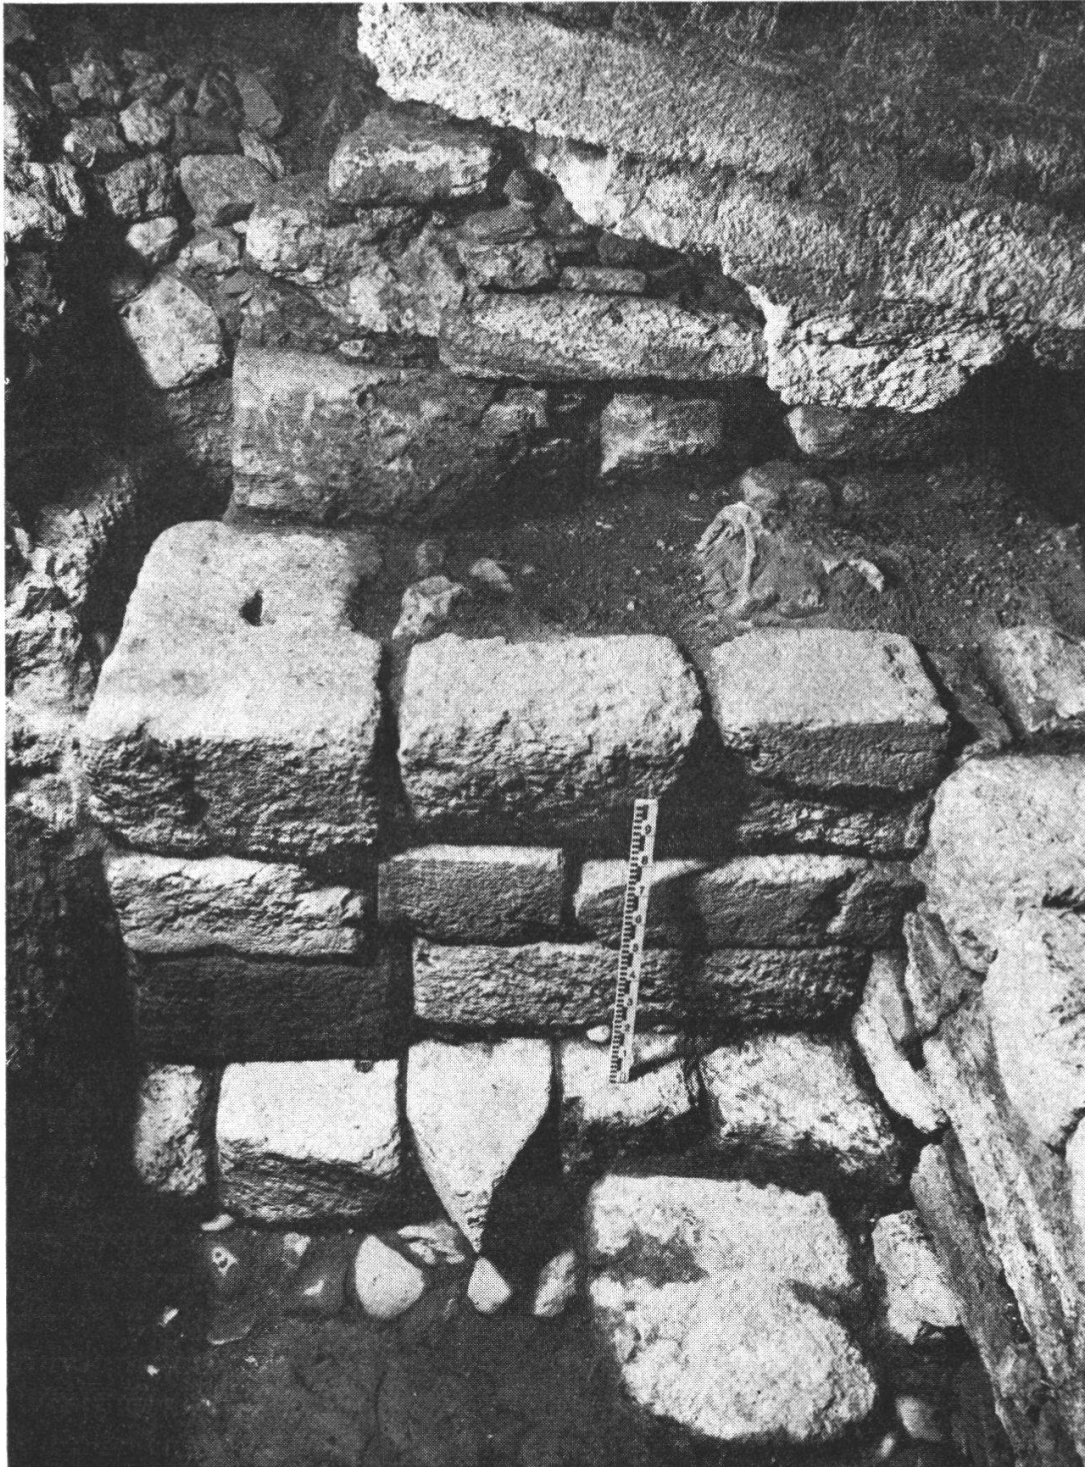
Solothurn, Hauptgasse 30. Doppelt gestuftes Fundament des Eckturmes. Foto Ernst Räss

Die östliche Castralmauer wurde von der Südostecke bis hinauf zur Hauptgasse sichtbar. In der Ecke kam ein Turm zum Vorschein. Er steht 2 m über die Innenwände der Castralmauer vor. Das Fundament des Turmes und der Südmauer ist doppelt gestuft. Eine Steinlage bildet

das untere Fundament. Die obere Stufe, die 1,2 m hoch ist, zählt drei bis vier Steinlagen. Nach spätrömischer Manier wurde das Fundament aus grossen Quadersteinen errichtet. Viele ursprüngliche Architekturstücke oder Grabsteine dienten hier in zweiter Verwendung. Der eigentliche Eckturm steht schief auf dem Fundament. Wahrscheinlich ist er während des Baus oder wenig später gegen Süden gekippt. Die Ursache für diese Senkung mag im nachgiebigen Baugrund liegen, floss doch damals in der Nähe die Aare vorbei. In die Lücke zwischen Fundament und schiefer Turmbasis bauten die Römer einen Keil. Bei den Aufnahmen für den Castrumsplan stellte Geometer E. Tatarinoff-Eggenschwiler im Jahre 1939 einen grossen Mauerrest ausserhalb der Castrumsecke fest. Möglicherweise gehört dieser zu einer Mauer, die den krummen Eckturm von aussen her stützte. Westlich des Turmes

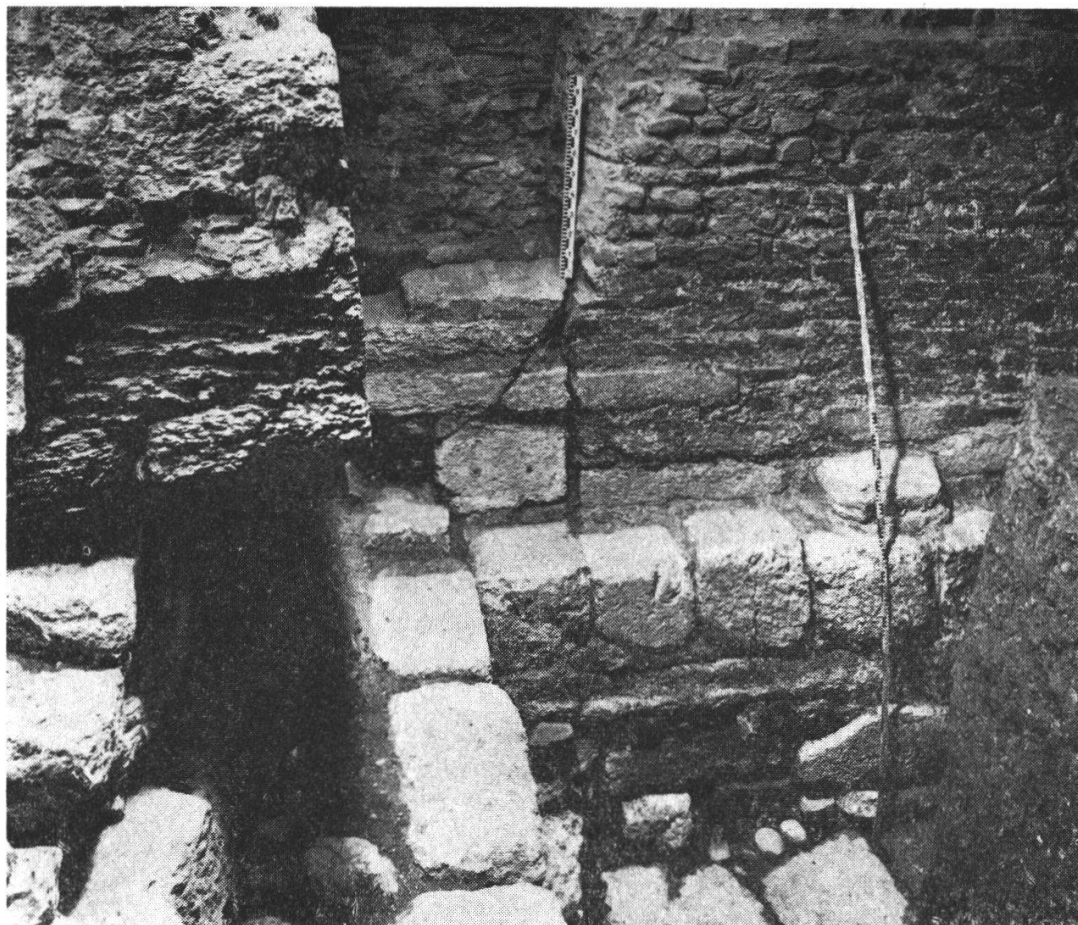
Solothurn, Hauptgasse 30. Von links nach rechts: Eckturm, Schlupfporte, Südmauer des Castrums. Foto Ernst Räss.

befindet sich in der südlichen Castralmauer eine Schlupfporte. Eine entsprechende Pforte nördlich des Eckturmes war wegen neuerer Verbauungen nicht mit Sicherheit nachzuweisen. Die Südmauer ist bis zur Grundstücksgrenze sichtbar. Die reichliche Verwendung von Spolien für das Fundament und die Schlupfporte neben dem Wehrturm finden Parallelen im spätrömischen Castrum in Kaiseraugst.
