[einzelne Projekte]

Zeitschrift: **Jahrbuch für Solothurnische Geschichte**

Band (Jahr): **61 (1988)**

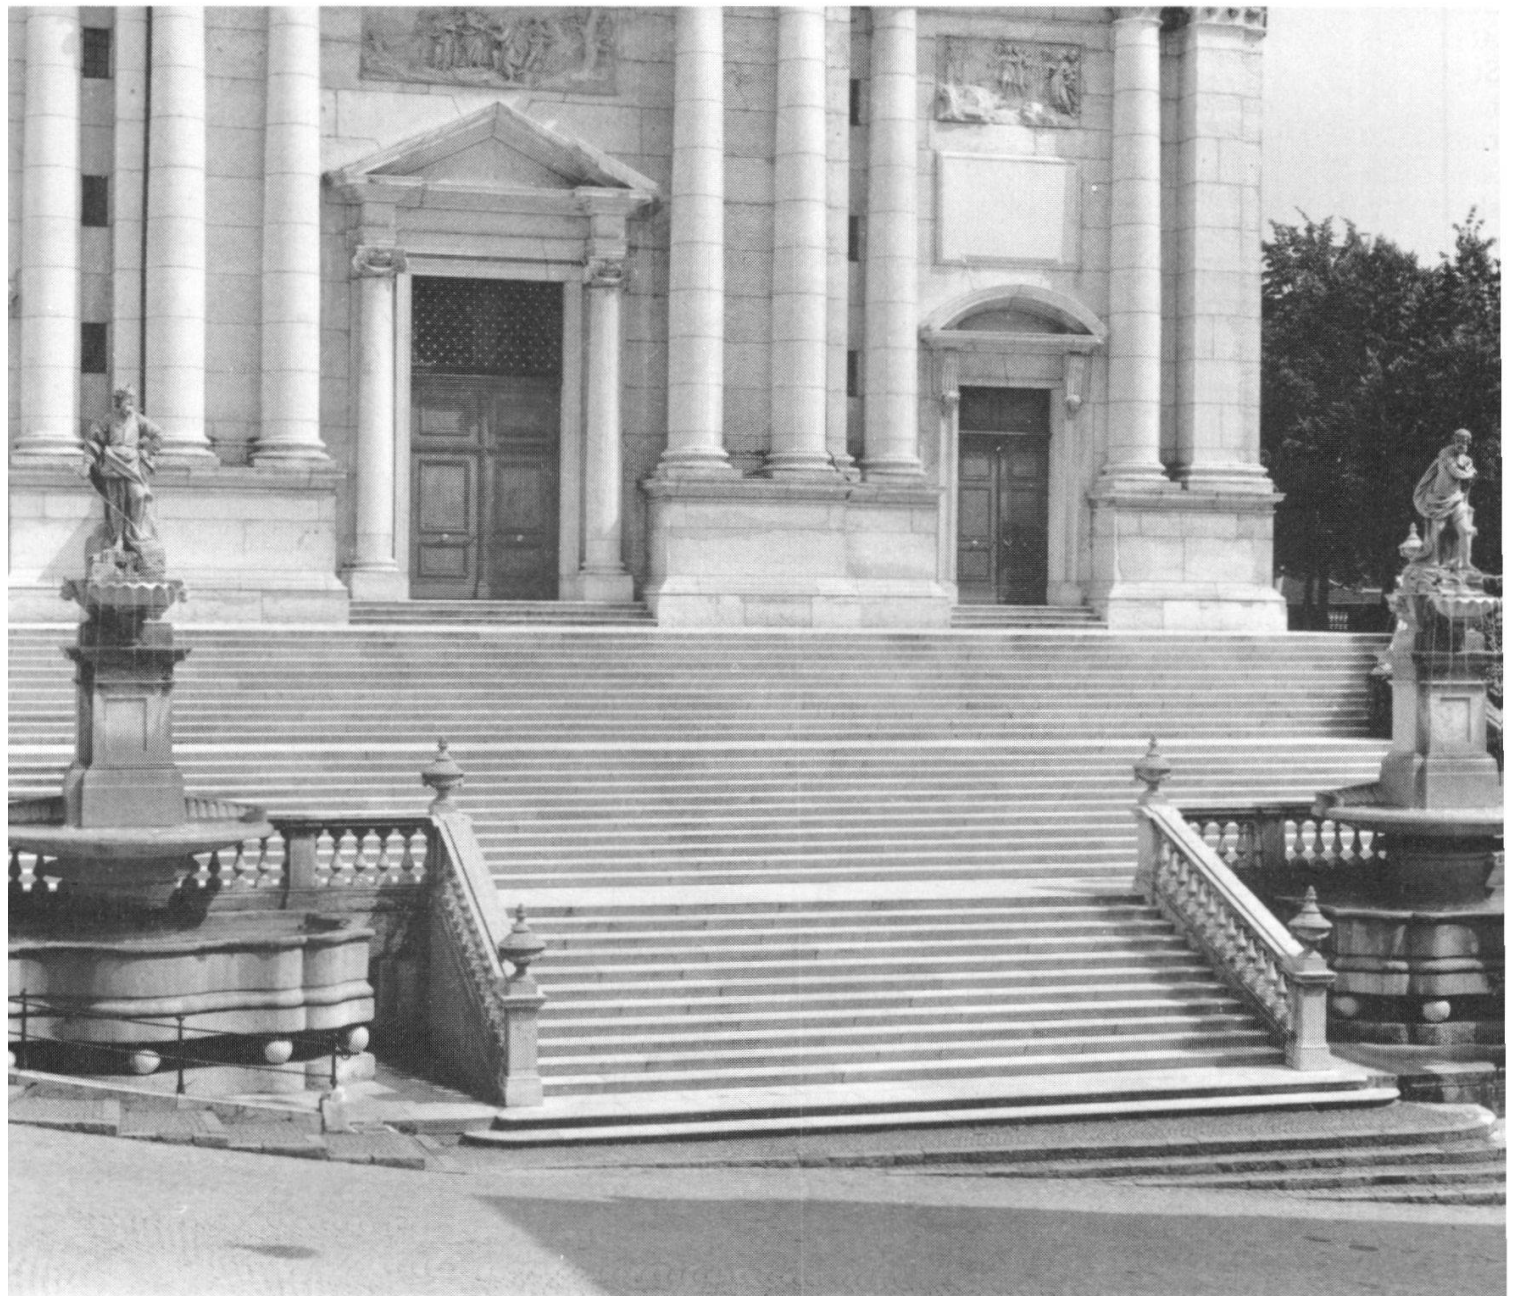
Abb. 1

Solothurn, St.-Ursen-Treppe

Die im Jahre 1770 erstellte grosse Freitreppe war 1933 gesamthaft erneuert worden. Damals hatte man die auseinandergefallenen ursprünglichen Fundamente mit Magerbeton ausgeglichen und darüber als neues Fundament eine armierte Betonplatte gelegt. Die neugefertigten und die wiederverwendeten Steintritte verlegte man über Zementstein-Auflagern so, dass zwischen der erneuerten Treppe und dem neuen Fundament ein Hohlraum entstand. Dieser sollte zur Entwässerung dienen. Das damals gewählte System war neben der üblichen Verwitterung der Grund für die Gesamtrestaurierung von 1986/87. Der Hohlraum hatte sich nämlich mit allerlei Schutt, Dreck und zerfallenem Steinmaterial angefüllt. Diese Schuttschicht saugte sich mit Wasser voll und konservierte die Feuchtigkeit wie ein Moosteppeich. Durch Frostspaltung im Winter setzte ein starker Bröckelzerfall von unten her ein.

Abb. 1: Die St.-Ursen-Treppe nach der Restaurierung.
 Abb. 2: Schema-skizzen der Zustände nach 1770 (gealtert), 1933 und 1986/87.

Die wichtigsten Sanierungsmassnahmen 1986/87 wa-

ren: Eliminieren des Hohlraumes, vollflächiges Verlegen von Stufen und Platten in einem Kalk-Weisszement-Mörtel, sorgfältiges Schliessen sämtlicher Fugen, Oberflächenentwässerung über feine Querrinnen in das Kanalisationssystem. Die Betonplatte als Tragkonstruktion blieb unverändert. 30 Prozent des Steinmaterials wurden wiederverwendet. Die neuen Tritte und Platten wurden wie seinerzeit schon die alten aus Solothurner Kalkstein hergestellt, der seit Anfang der achtziger Jahre wieder in genügender Menge und bester Qualität erhältlich ist. Die Oberflächenbearbeitung wurde nach originalen Vorlagen an der Kathedrale von Hand mit dem Stockhammer ausgeführt. (Vgl. Flury, Pius. Die Renovation der grossen Freitreppe zu St. Ursen in Solothurn. In: Kunst und Stein 33/1988, Heft 3, S. 10–12.)

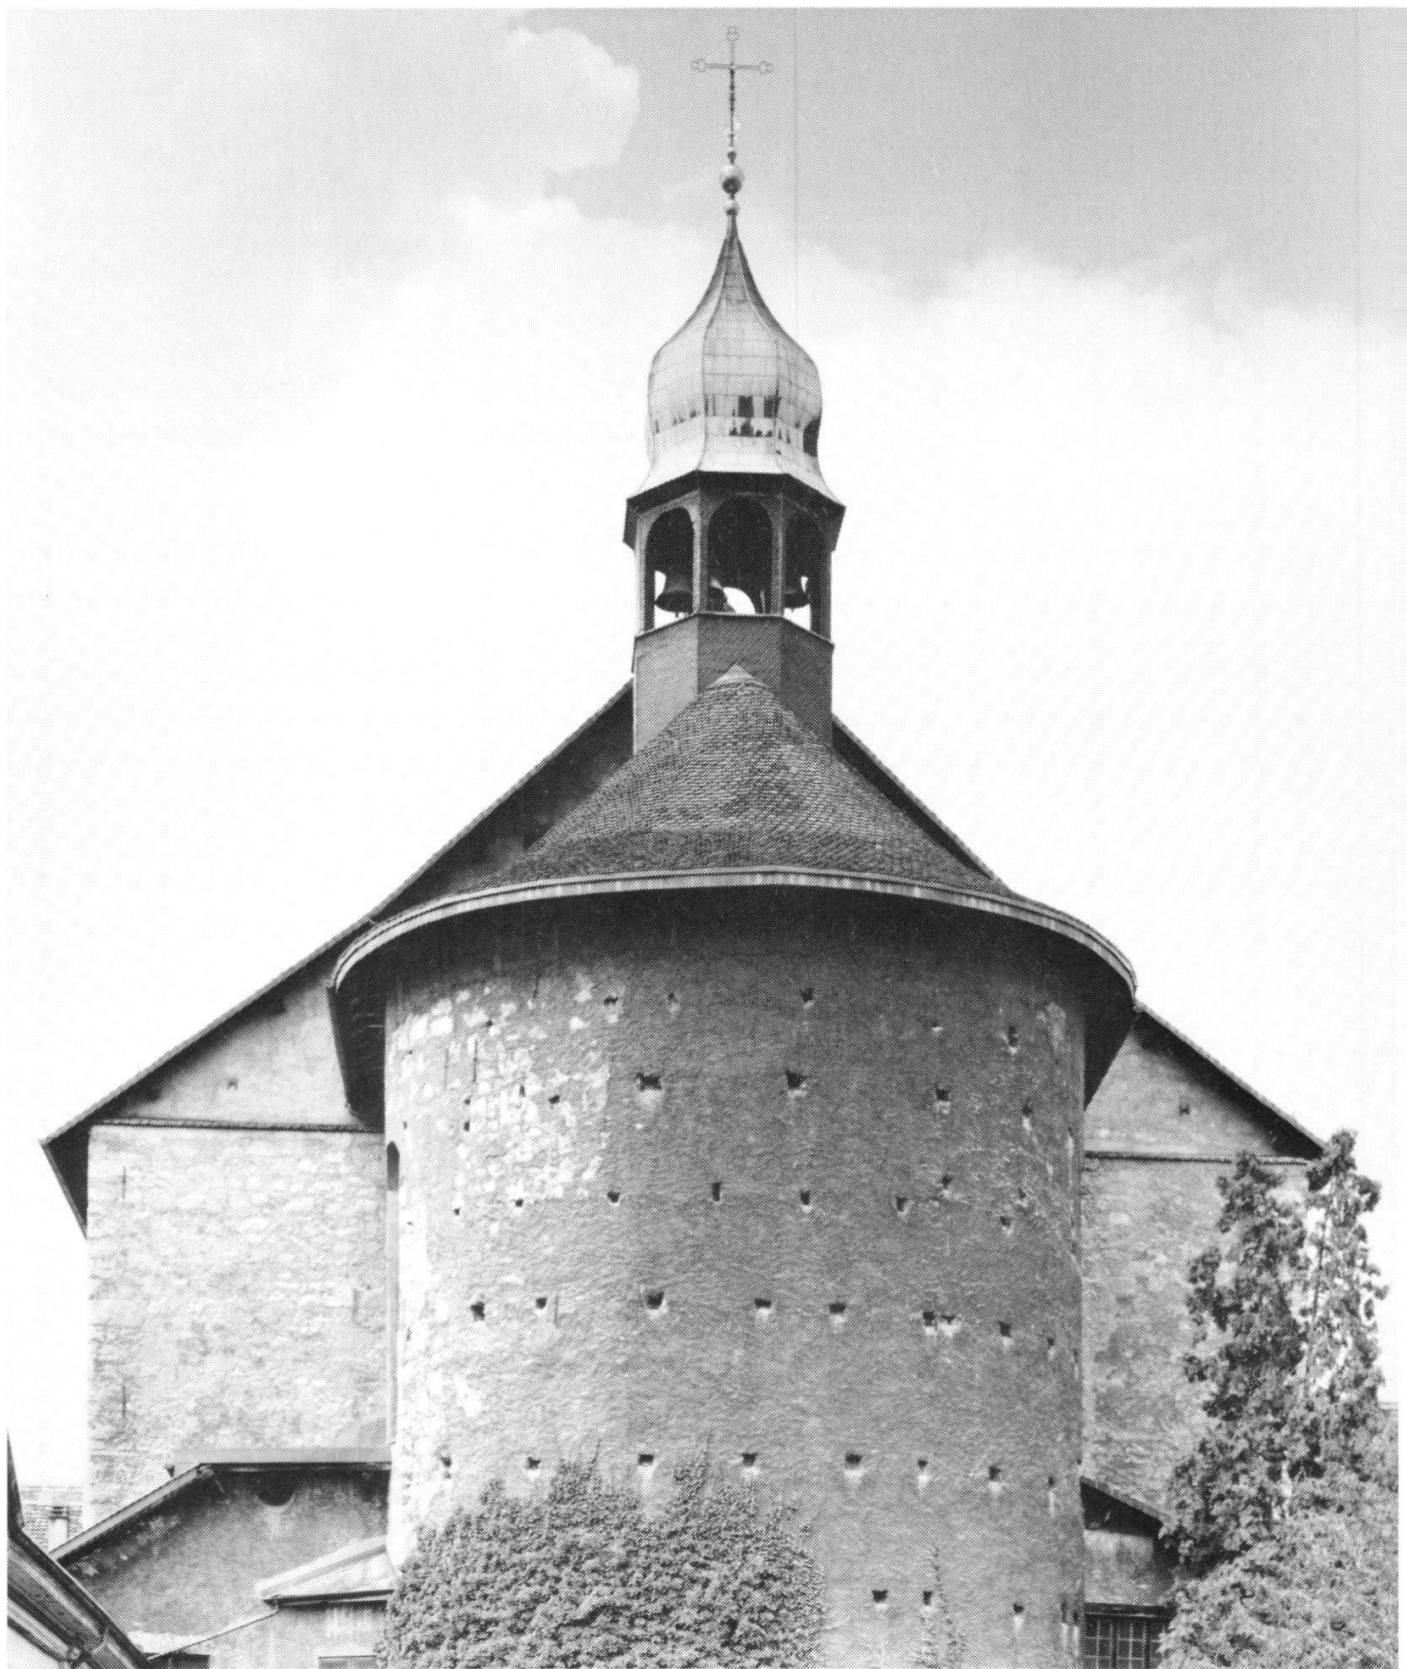
**Solothurn, Jesuitenkirche:
Diverse Restaurierungsarbeiten, 1. Etappe**

Von den verschiedenen Restaurierungs- und Unterhaltsarbeiten, welche an der 1680–89 erbauten Jesuitenkirche notwendig sind, wurde 1987 die Sanierung des Chordaches samt Dachreiter durchgeführt. Das Dach wurde umgedeckt und mit einem Unterdach versehen. Der mit Kupferblech (Helm) und Kupferblechschindeln (Schaft) eingekleidete Dachreiter war in recht gutem Zustand. Es mussten lediglich einige Blechreparaturen vorgenommen werden. Das eiserne

Abb. Die Jesuitenkirche von Süden nach dem Umdecken des Chordaches und der Restaurierung von Kreuz, Kugeln und französischer Lilie.

Kreuz wurde sandgestrahlt, spritzverzinkt und soweit nötig neu vergoldet. Die Kugeln wurden ebenfalls neu vergoldet.

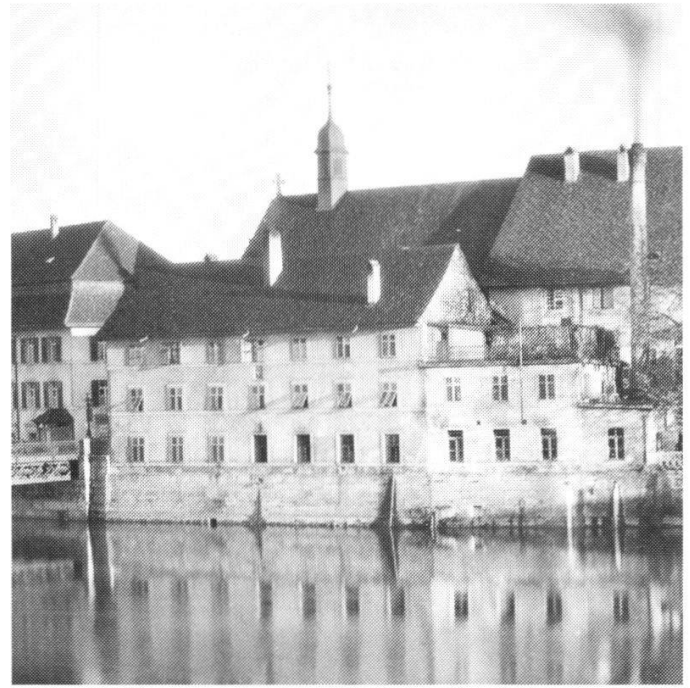
Abb. 2

Der auffällige Flachdachanbau auf der Westseite aus dem Jahre 1883 wurde abgebrochen (Abb. 2). Ferner wurden die Fassaden renoviert und in Ermangelung älterer Befunde dem Alten Spital angepasst. Die Fenster (mehrheitlich alte Einfachverglasungen aus dem 19. Jahrhundert) wurden durch doppelt verglaste neue ersetzt und wieder mit der Sprossenteilung des 18. Jahrhunderts versehen. Um die ehemalige Zugehörigkeit zum Spital äusserlich sichtbar zu machen und um die Fassade mit ihren weit gesprengten Fensterachsen etwas zu beleben, versah man die Fenster mit den gleichen in den Solothurner Standesfarben

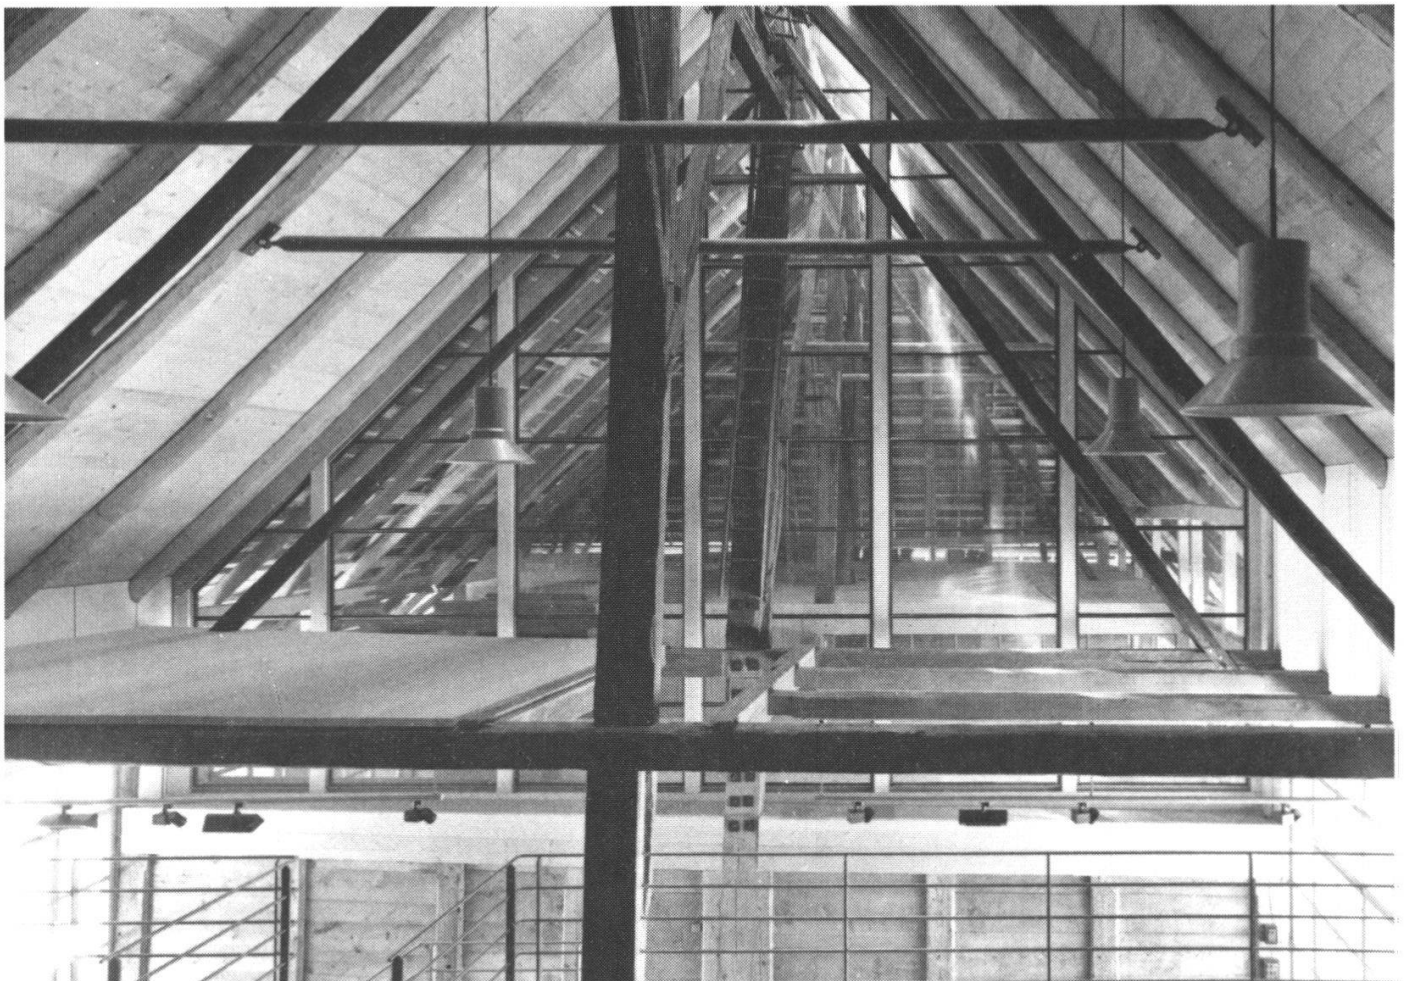
Abb. 5

Die steilen Walmdächer des Hochstudhauses sind traditionell ohne Dachaufbauten ausgebildet. Mit der Anordnung eines Glasziegelbandes knapp unterhalb des Firsts konnte eine Lösung für die Belichtung des Dachraumes gefunden werden, die sowohl von der Lichtausbeute als auch vom äusseren Erscheinungsbild her sehr überzeugend ist. Das Band tritt wegen

Abb. 5: Dachraum mit der Belichtung von oben durch eine Reihe Glasziegel.
