DENKMALPFLEGE
IM KANTON
SOLOTHURN
1989

*Von Georg Carlen (G. C.), Markus Hochstrasser (M. H.),
Markus Schmid (M. S.), Benno Schubiger (B. S.)
Redaktion: Benno Schubiger*

ARCHITEKTURFARBIGKEIT DER JAHRHUNDERTWENDE

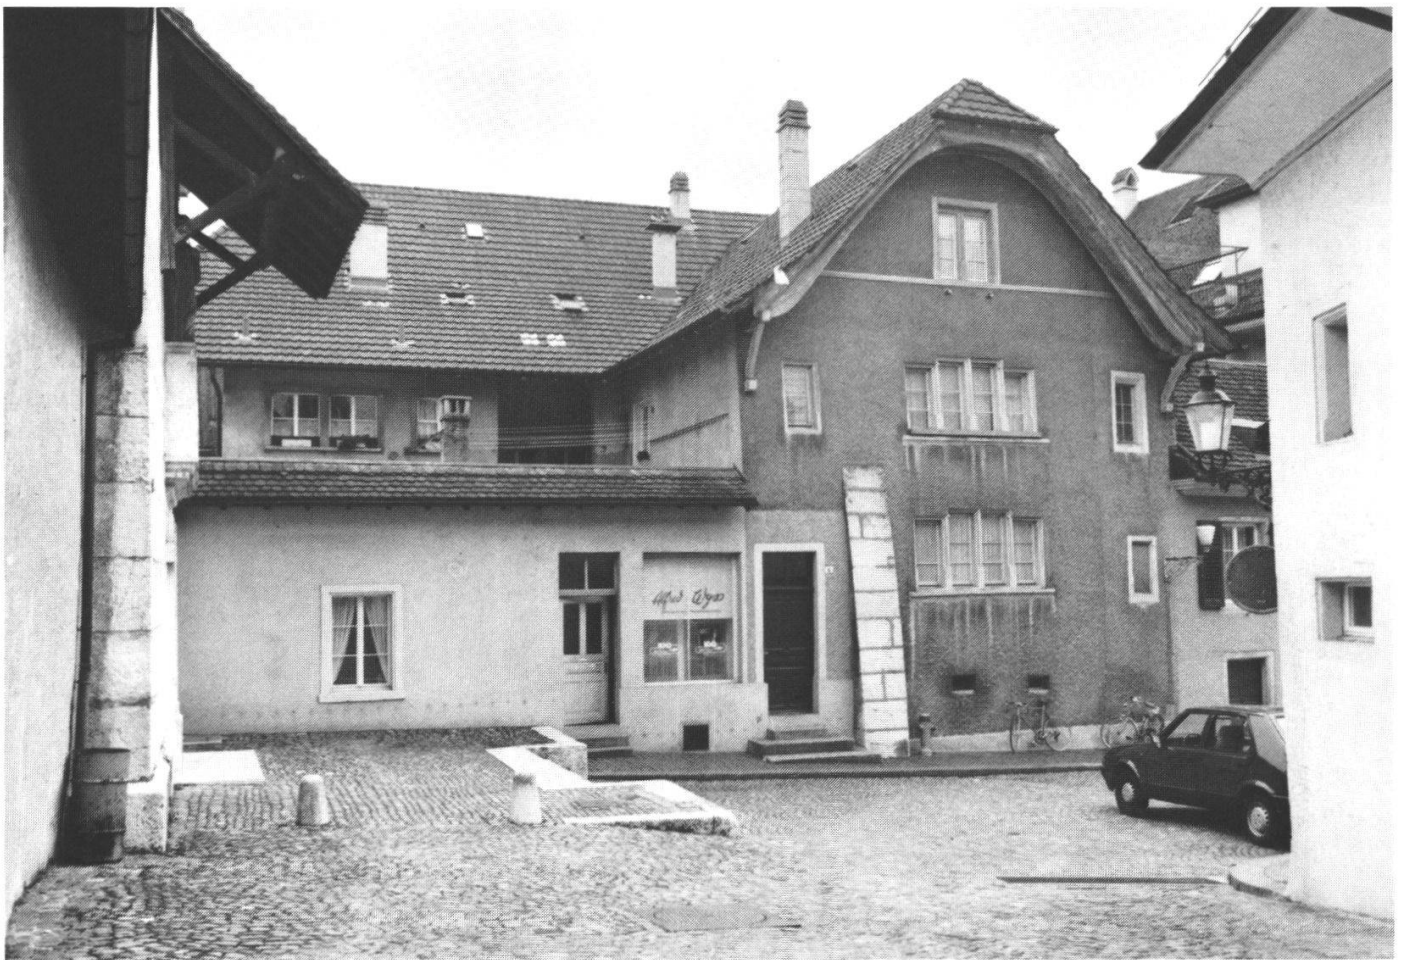
Abb. 1: Nordseite vor dem Umbau

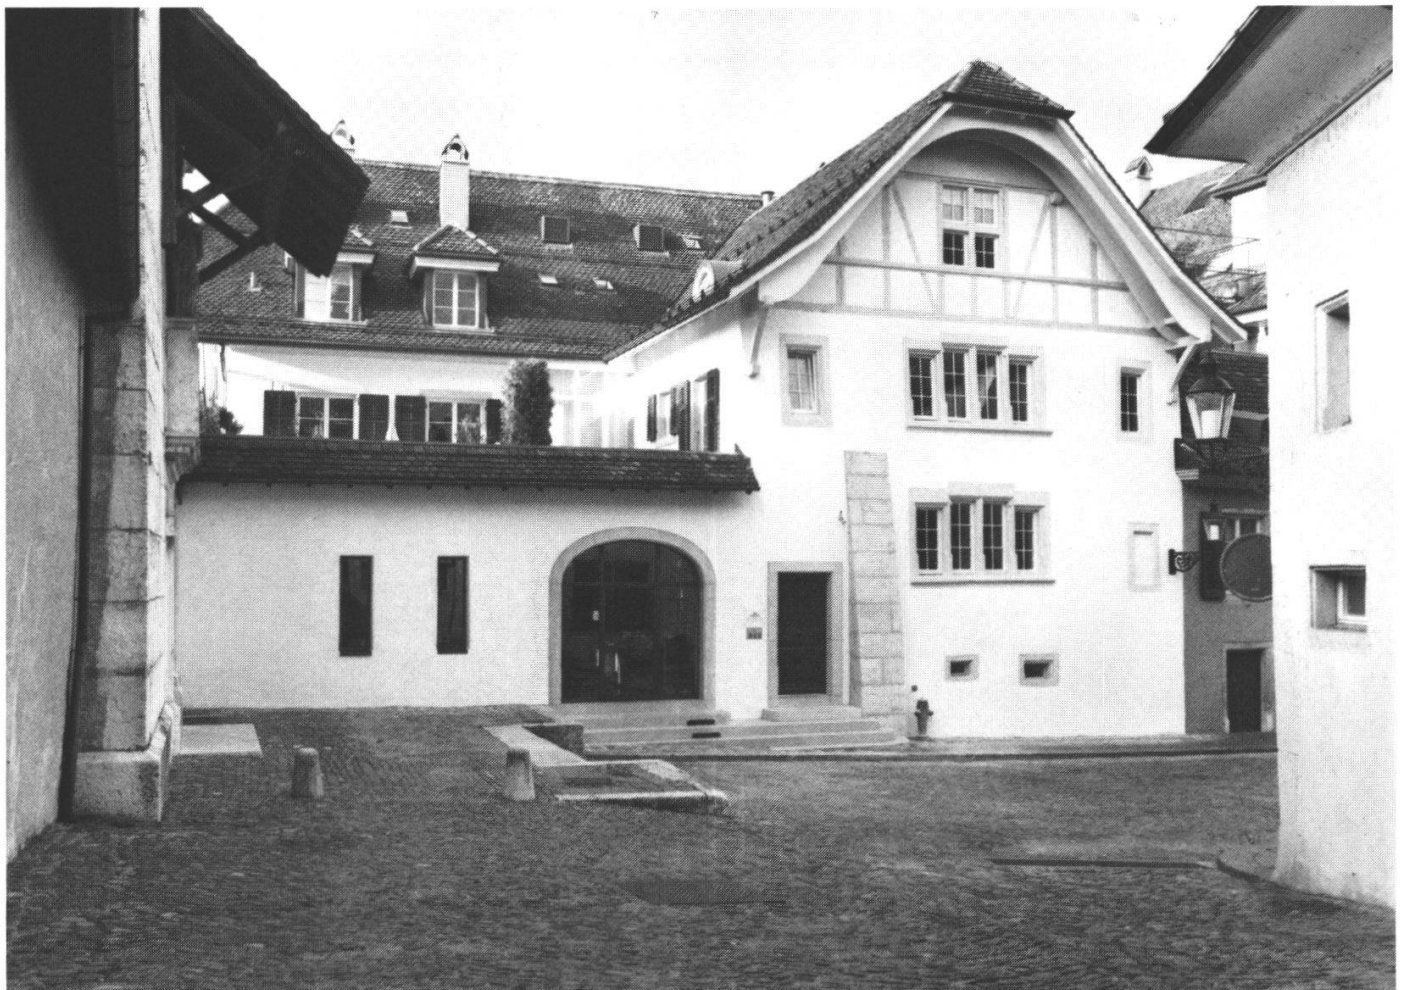
Abb. 2.: Nordseite nach dem Umbau

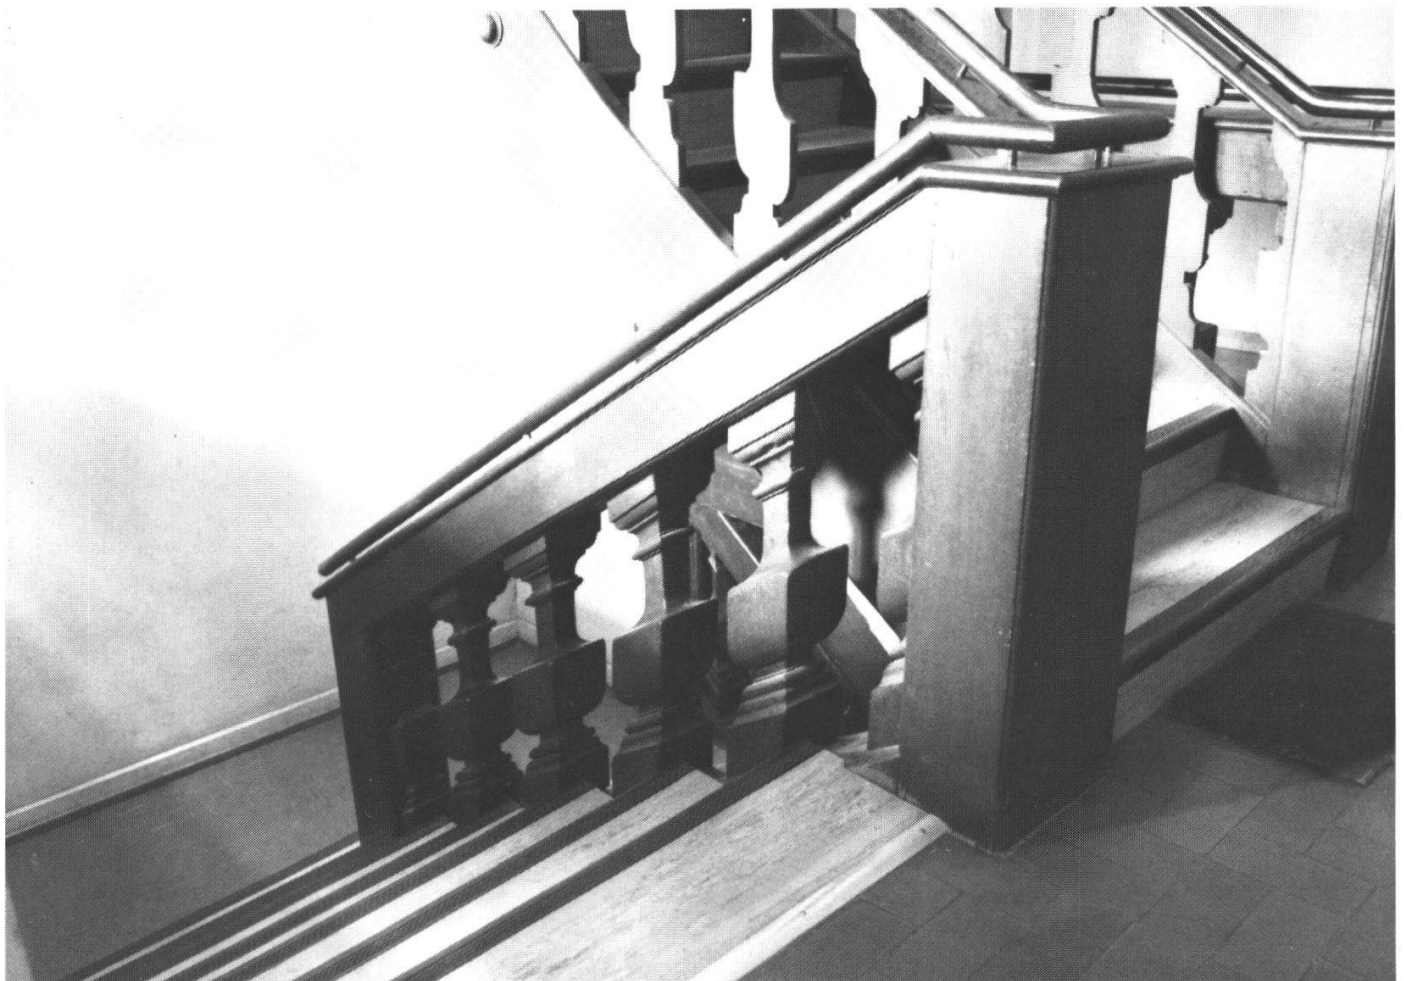
Abb. 8: Die Treppenanlage aus dem frühen 18. Jahrhundert, Zustand vor dem Umbau

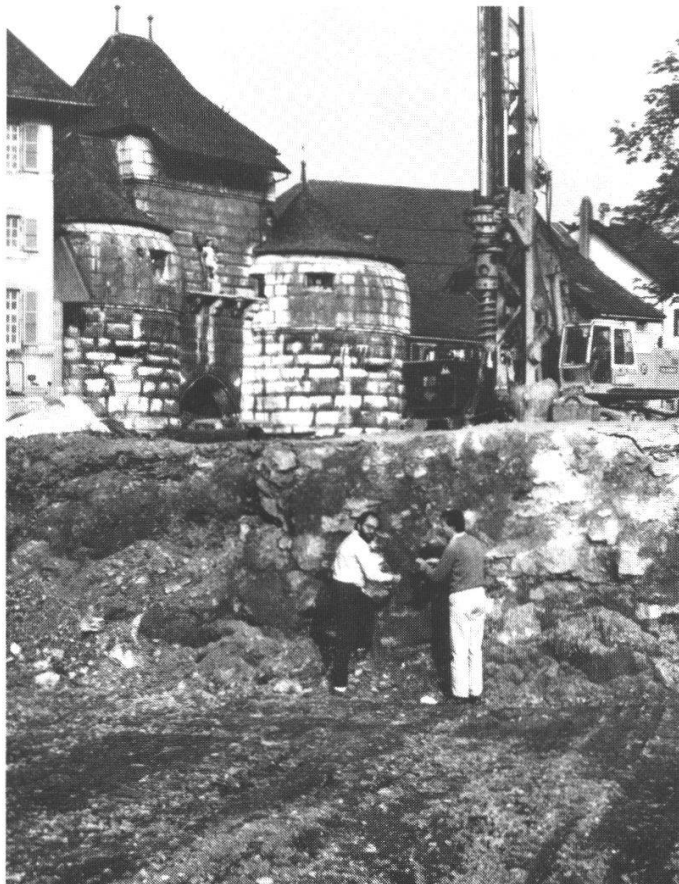
Abb. 1: Schanzenreste bei Beginn der Aushubarbeiten zum Bau des Parkhauses, 29. April 1987. Blick an die Südostflanke der ehemaligen Bastion St. Urs. Die beiden Männer stehen direkt vor der Schanzenmauer, der die Verblendquadern fehlen.

was über Mannshöhe stehen, bis ein Trax von sechzig Tonnen Eigengewicht sie mit einem anhebbaren Reisszahn mit Wucht auseinander riss (Abb. 1). Ab etwa fünf Metern Tiefe war die Mauer vollständig intakt geblieben, sie besass von hier an bis auf das alte Grabenniveau hinunter, das um weitere sieben Meter tiefer lag, auch die äussere Verkleidung aus schön bearbeiteten Kalksteinquadern. Das Fundament lag somit knapp über der Baugrubensohle, so dass es genauer studiert werden konnte (Abb. 2).

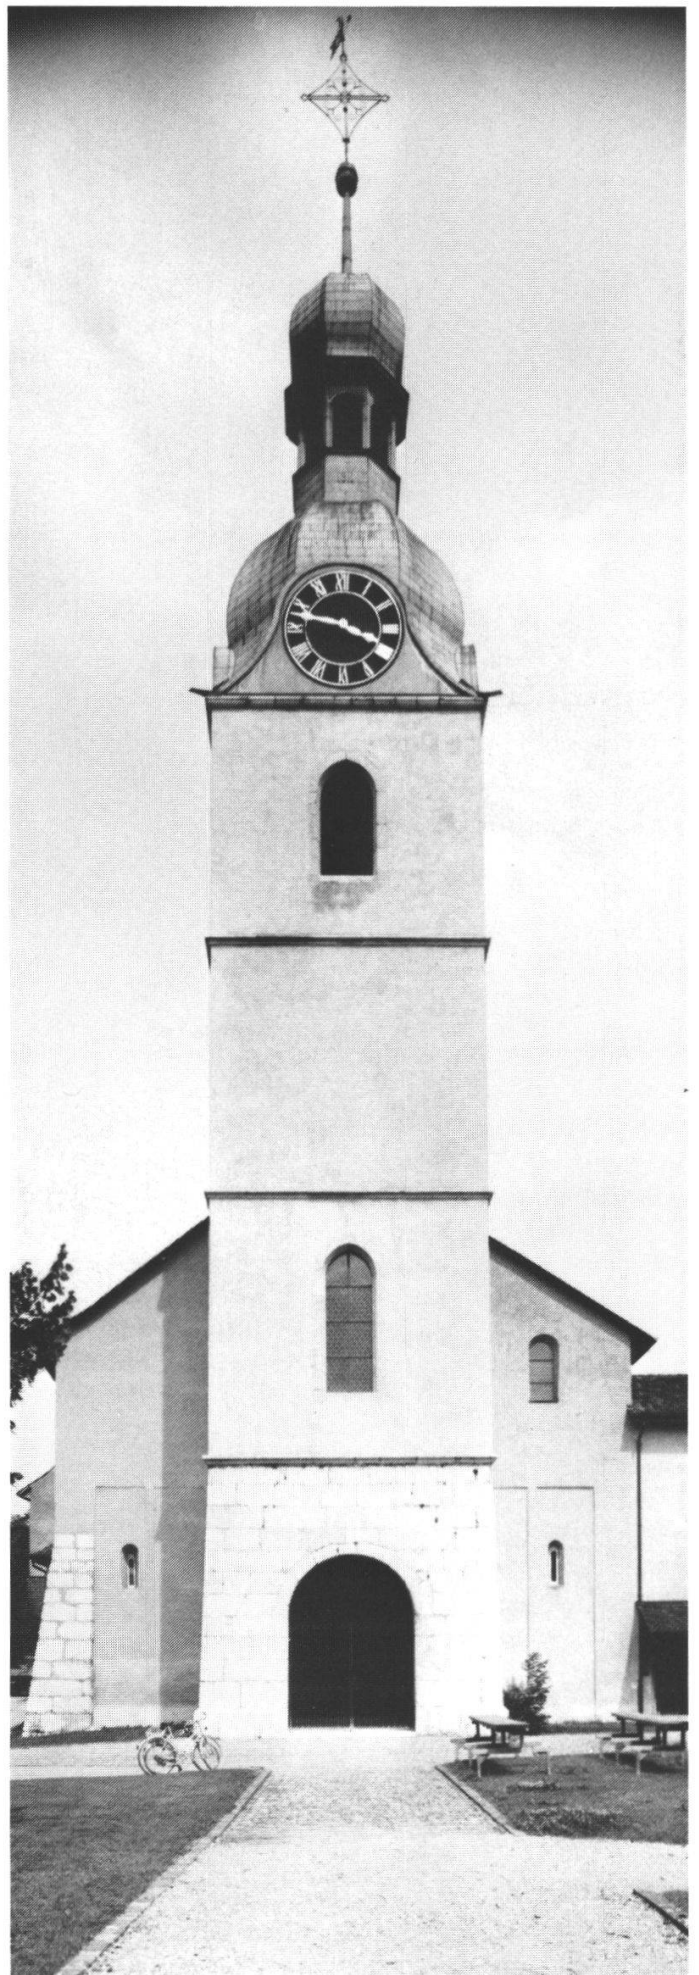
Abb. 4: Nach der Restaurierung von 1989. Aufnahme 1990.

Restaurierung 1989: Entfernen des Grundputzes von 1958 bis auf das rohe Bruchsteinmauerwerk, weil er sehr hart und deshalb für die Aufnahme eines Kalkmörtels nicht geeignet war. Neuer Stopfputz mit folgender Zusammensetzung: 4 RT Sand gewaschen,
