# [einzelne Projekte]

Zeitschrift: **Jahrbuch für Solothurnische Geschichte**

Band (Jahr): **67 (1994)**

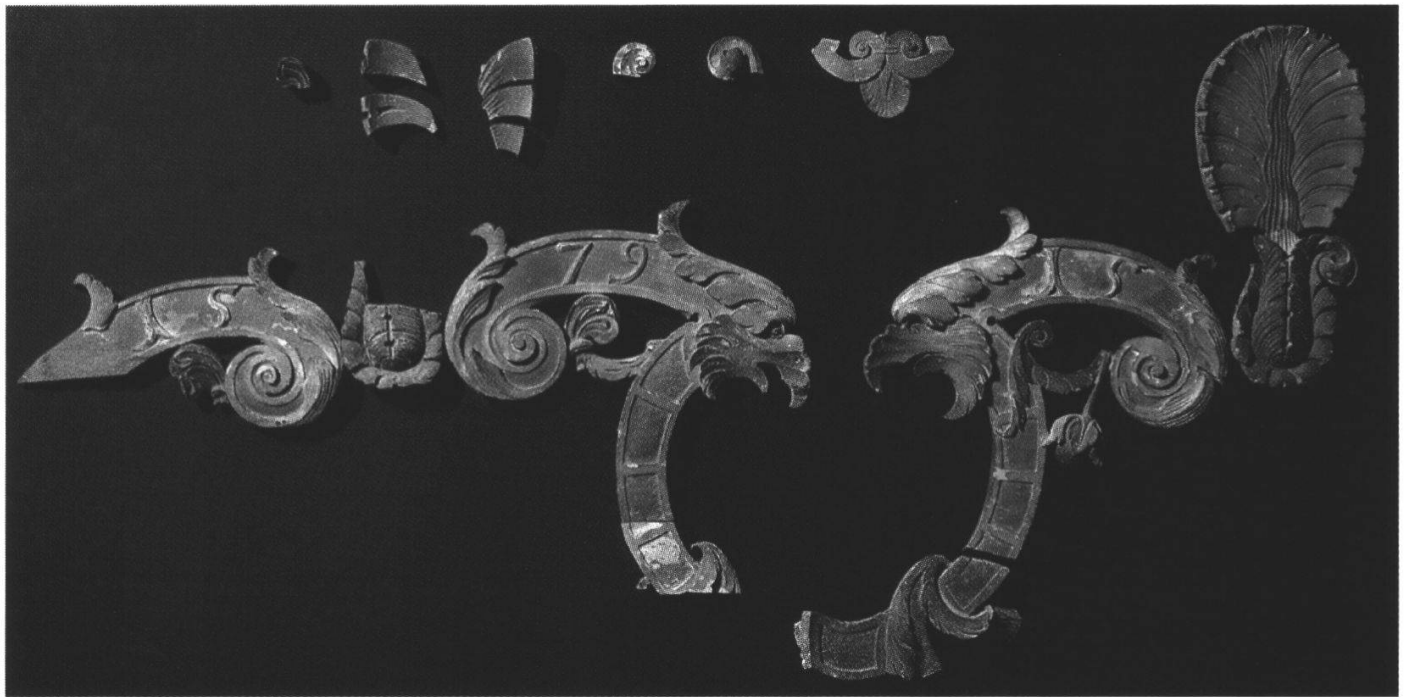
Abb. 1: Diese 1579 datierten Schnitzereien zierte wahrscheinlich einst das Abschlussgesimse des Chorgestühls.

Augenfällig waren zahlreiche Bruchstücke von farbig bemalten Schnitzereien aus Nussbaumholz (Abb. 1). Dabei handelt es sich höchstwahrscheinlich um Fragmente von Dekorationen, die einst das Abschlussgesimse über dem Chorgestühl zierte. Die reich instrumentierten Schnitzereien mit Motiven aus der Tier- und Pflanzenwelt sind eng verwandt mit den Verzierungen, die jeweils die Chorgestühle seitlich abschliessen (Abb. 2, 3, 4, 5). Aufgrund von schriftlichen Quellen kann die qualitativ hochstehende Arbeit der Werkstatt von Sebastian Tremp zugeschrieben werden.

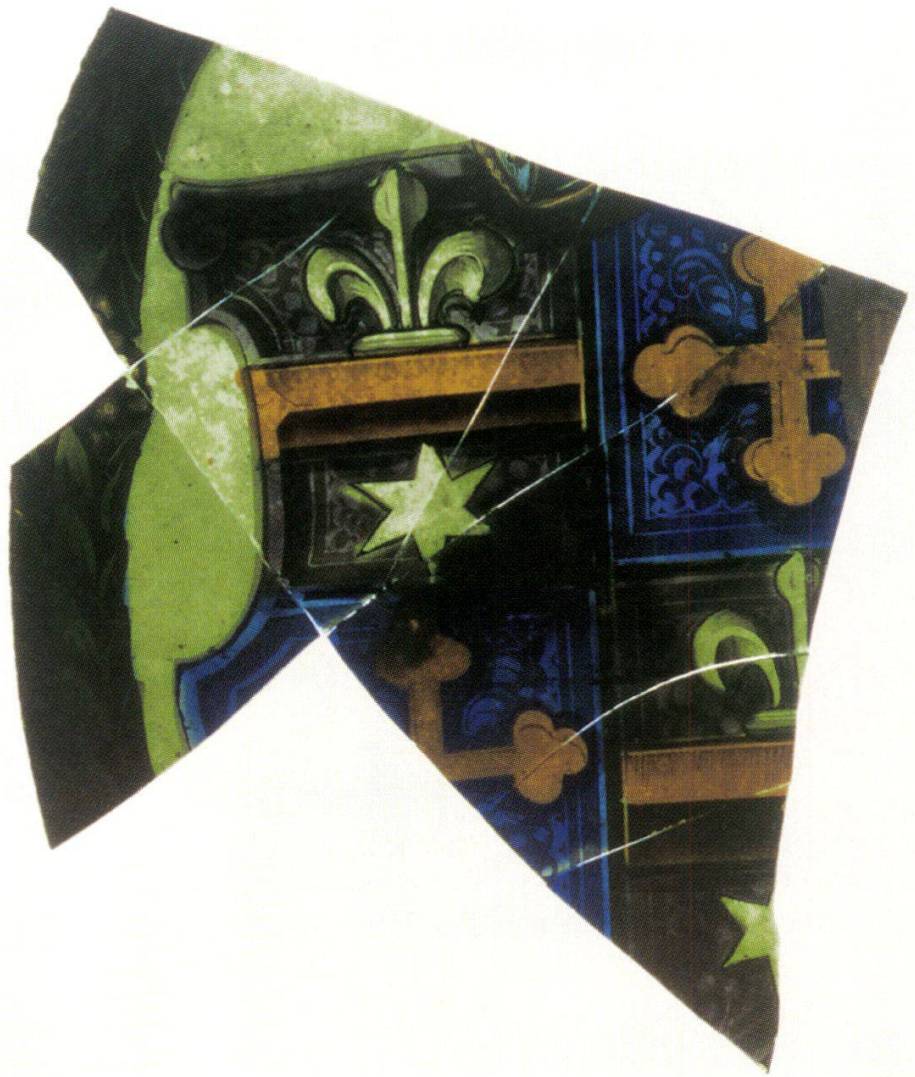
Abb. 6: Bruchstück einer Wappenscheibe aus dem 16. Jahrhundert. Zu erkennen ist das Wappen der Familie Wallier.

(Abb. 7). Sie stammen noch aus dem 15. Jahrhundert. Aus allen folgenden Jahrhunderten sind teilweise ganze (runde, achteckige, rautenförmige und hochrechteckige) Scheibchen erhalten geblieben. Geschmiedete Windstangen und Bleiruten ergeben Anhaltspunkte zu alten Montagetechniken. Ein grösseres Bruchstück einer farbigen Wappenscheibe stammt aus dem 16. Jahrhundert (Abb. 6).

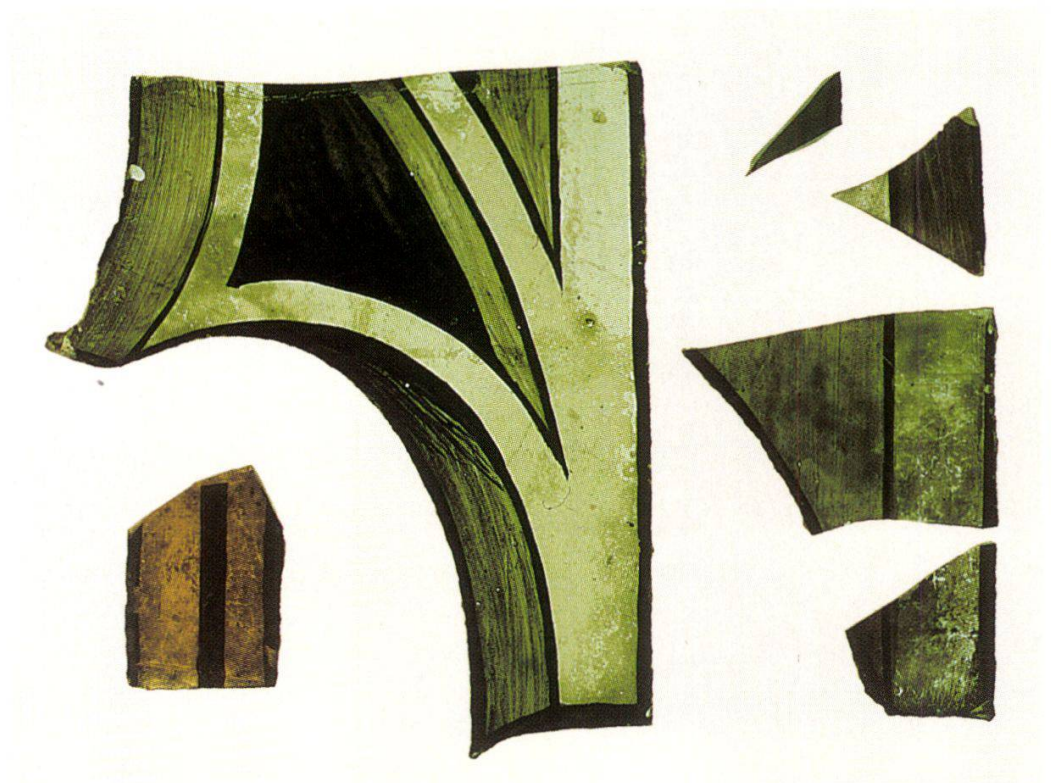
Abb. 7: Fragment der Masswerkverglasung aus dem 15. Jahrhundert.

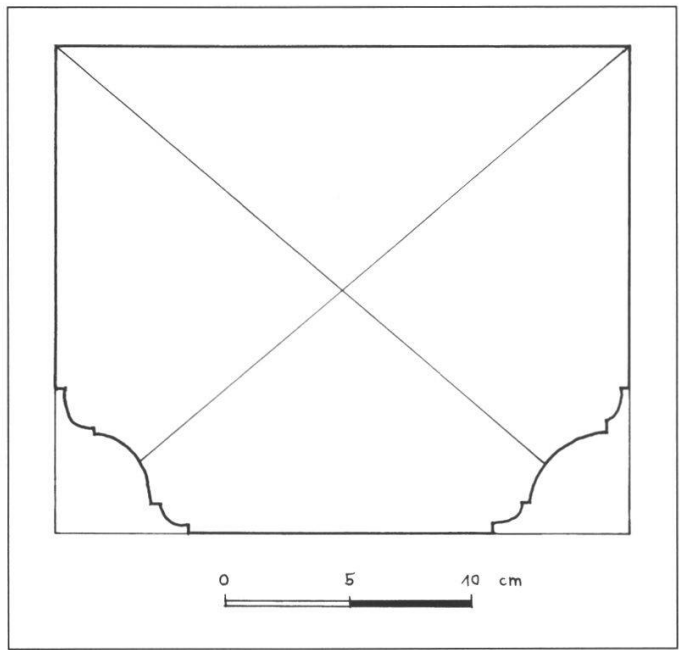
Abb. 5: Deckenbalken, Profilaufnahme.

Beobachtungen während den Umbauarbeiten lassen eine annähernde Datierung der ältesten Teile des heutigen Hauses zu. Die Balkendecken über dem Erdgeschoss und über dem 1./2. Obergeschoss sind alle von gleicher Machart. Die Balken sind fein profiliert (Abb. 5). Auf sie sind breite, glattgehobelte Blindbodenbretter verlegt. Die Decken sind mehrheitlich braunrot lasiert und erinnern stark an Vergleichsbeispiele in der Stadt Solothurn (Schaalgasse 16, um 1600/03, Löwengasse 14, 1606). Die Profilunterbrechungen an den Deckenbalken verraten die ursprüngliche Grundrisseinteilung, die Oberflächenbehandlung gibt Aufschlüsse zu den Raumfunktionen. Der langgezogene Hausgrundriss bestand demnach ursprünglich aus drei ungefähr gleich grossen Räumen. Je ein Zimmer lag hinten (Norden) und vorne (Süden); dazwischen existierte ein anfänglich noch von Westen her spärlich belichteter Raum, in dem die Küche und das Treppenhaus lagen (Abb. 8). Die südseitige Stubendecke war ursprünglich über

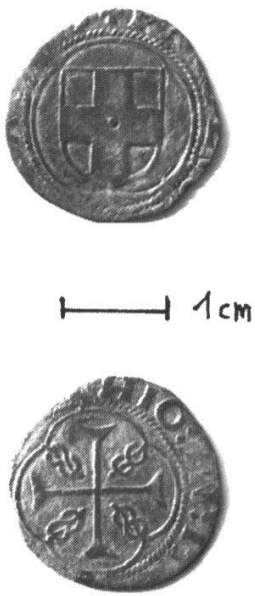
Abb. 7: Diese Münze lag neben anderen Kleinfunden (Abb. 8) im Sandbett auf dem Blindboden in der südseitigen Stube im zweiten Obergeschoss. Es handelt sich um eine dreiviertel Parpaiole aus dem Herzogtum Savoyen. Sie wurde in der Zeit zwischen 1504–1553 geprägt und benützt.

In der südseitigen Stube im zweiten Obergeschoss wurden im Rahmen des Umbaus die alten Bodenbeläge entfernt. Unter diesen lag eine bis zu zehn Zentimeter hohe Sandschicht, die seinerzeit offenbar aus Brandschutzgründen eingefüllt worden war. Der zufällige Fund einer Münze (Abb. 7) gab den Anlass dazu, die ganze Einfüllung vor ihrer Entfernung zu durchsuchen. Weitere Münzen kamen zwar keine zum Vorschein, aber eine ganze Palette von Kleinfunden. Dazu gehören Bruchstücke von feinen Trinkgläsern, von Fensterglas aus verschiedenen Epochen, aber auch Haushaltgegenstände, Werkzeuge, Knöpfe und vieles mehr (Abb. 8).

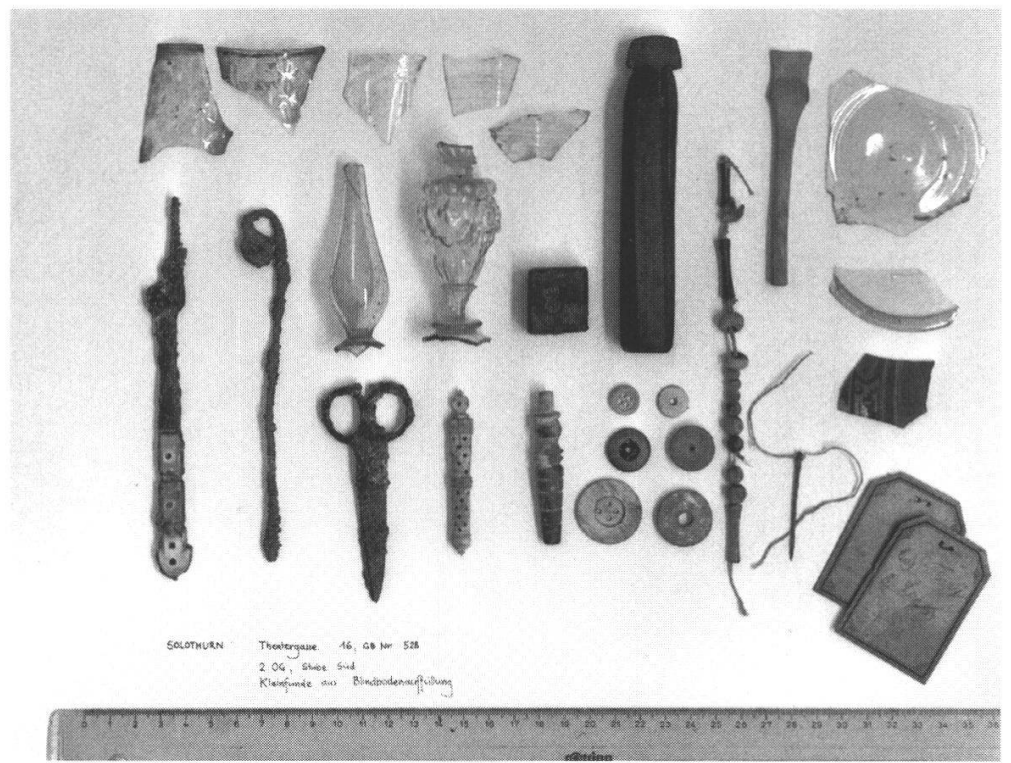
Abb. 8: Auswahl von Kleinfunden vom gleichen Ort wie die Münze (Abb. 7). Neben alltäglichen Gegenständen sind links oben Scherben von Trinkgläsern zu erkennen, die auf eine «feinere» Gesellschaft schliessen lassen. Rechts oben zwei typische Bruchstücke von Butzenscheibchen, darunter das Fragment einer farbigen (Wappen-?)Scheibe.

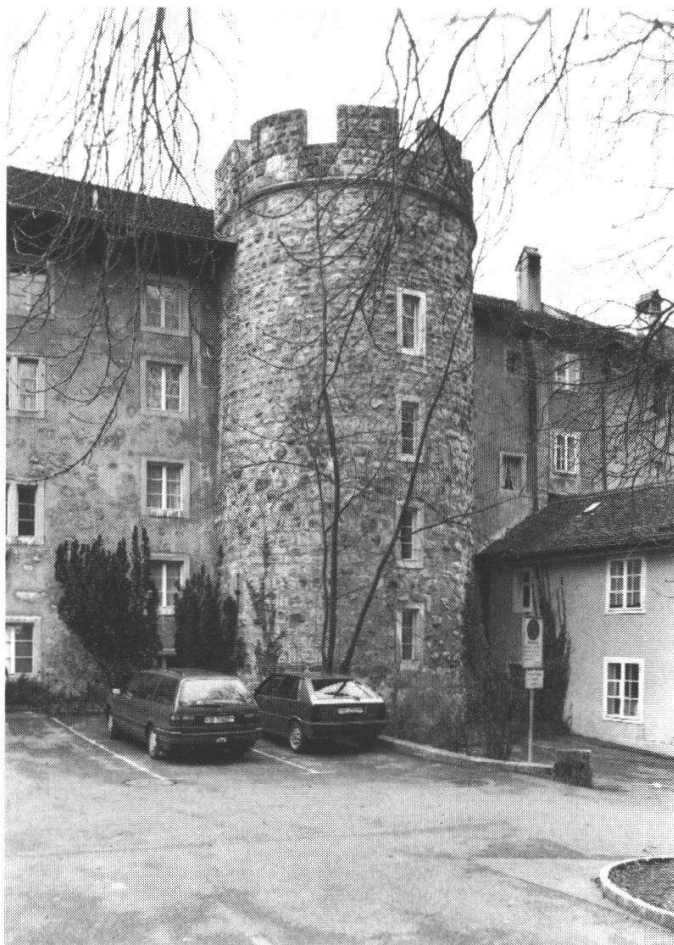
Abb. 5: ...und nachher.

Geschoss zu niedrig aufgeführt (Abb. 5). Zu allem Übel wurden dabei praktisch alle Bossenquadern am alten Turmteil überhauen. Trotz dieser Verfälschung lassen sich die alten Partien des Turms in ihrem Charakter mit den unteren Geschossen am Kosthausturm vergleichen, und es kann eine enge Verwandtschaft vermutet werden. Was die Datierung betrifft, ist wohl auch hier das 13. Jahrhundert anzunehmen (Abb. 6).

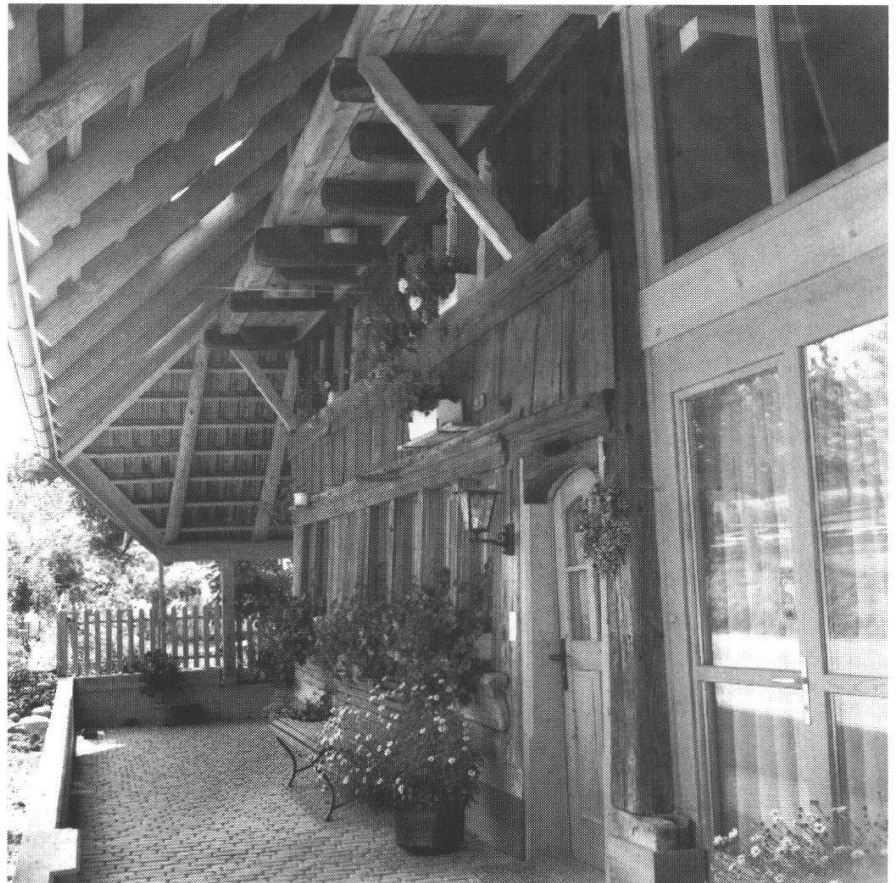
*Abb. 2:* Südfassade. Im Vordergrund die neue Glasfront anstelle des ursprünglichen Tennstores.

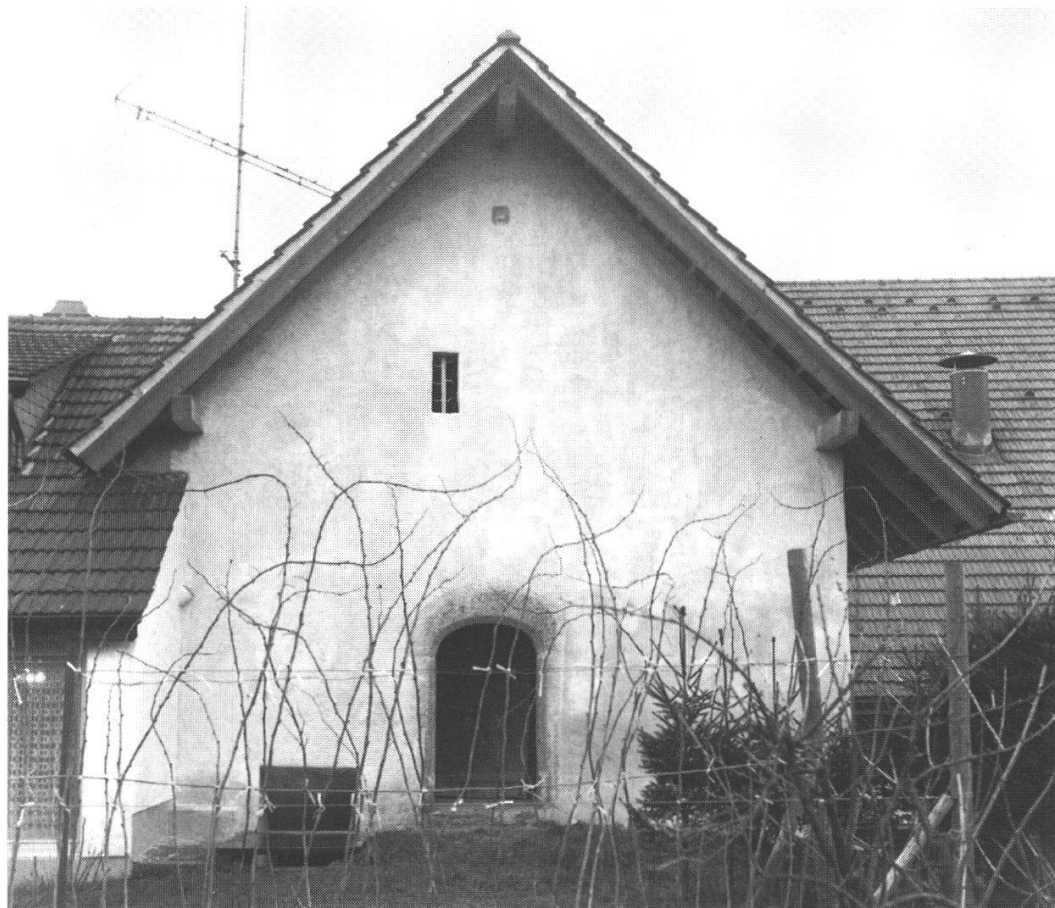
### **Bibern, Speicher Nr. 24/24a**

Der gemauerte Speicher Nr. 24/24a in Bibern mit seinem in spätgotischer Art gefasten Korbbogen-Türportal aus Bucheggberger Nagelfluh geht ins 17. Jahrhundert zurück. Die dendrochronologische Datierung von Holzbalken des Dachstuhls ergab ein Fälldatum im ausgehenden 15. Jahrhundert. Der Dachstuhl ist somit zwischen 1480 und 1500, d.h. vor 500 Jahren erstellt worden. Nach der Legende wird der Speicher als ehemalige «Kapelle» bezeichnet. Ob diese Bezeichnung auf die massive Konstruktion des Speichers Bezug nimmt oder eine Begebenheit hinter diesem Ausdruck steht, ist nicht bekannt. Die massive Konstruktion des Gebäudes ist wohl als Brandschutzmassnahme zu verstehen. Die Speicher waren in früheren Zeiten ja die eigentliche Schatzkammer eines Bauernbetriebes, die vor der grossen Brandgefahr gerade in den Bucheggberger Dörfern mit ihren Holzhäusern und Stroh- oder Holzschindeldächern geschützt werden mussten. Unter dem Ziegeldach des Speichers war daher eine massive Konstruktion mit Eichenbalken und einer schweren Ausfachung mit Tuffsteinen vorhanden, die einen allfälligen Brandüberschlag durch das Dach verhindern sollte. Das ursprünglich steile Satteldach war vor einigen Jahrzehnten durch Kniestockwände verändert worden, so dass das Dach vor der Restaurierung wie «aufgeklappt» wirkte. Das Dach wurde nun wieder auf seinen ursprünglichen

Verlauf zurückgenommen. Der Verputz war in einem schlechten Zustand und wurde in traditioneller Art als Kalkputz mit nur wenig Zement erneuert. M.S.

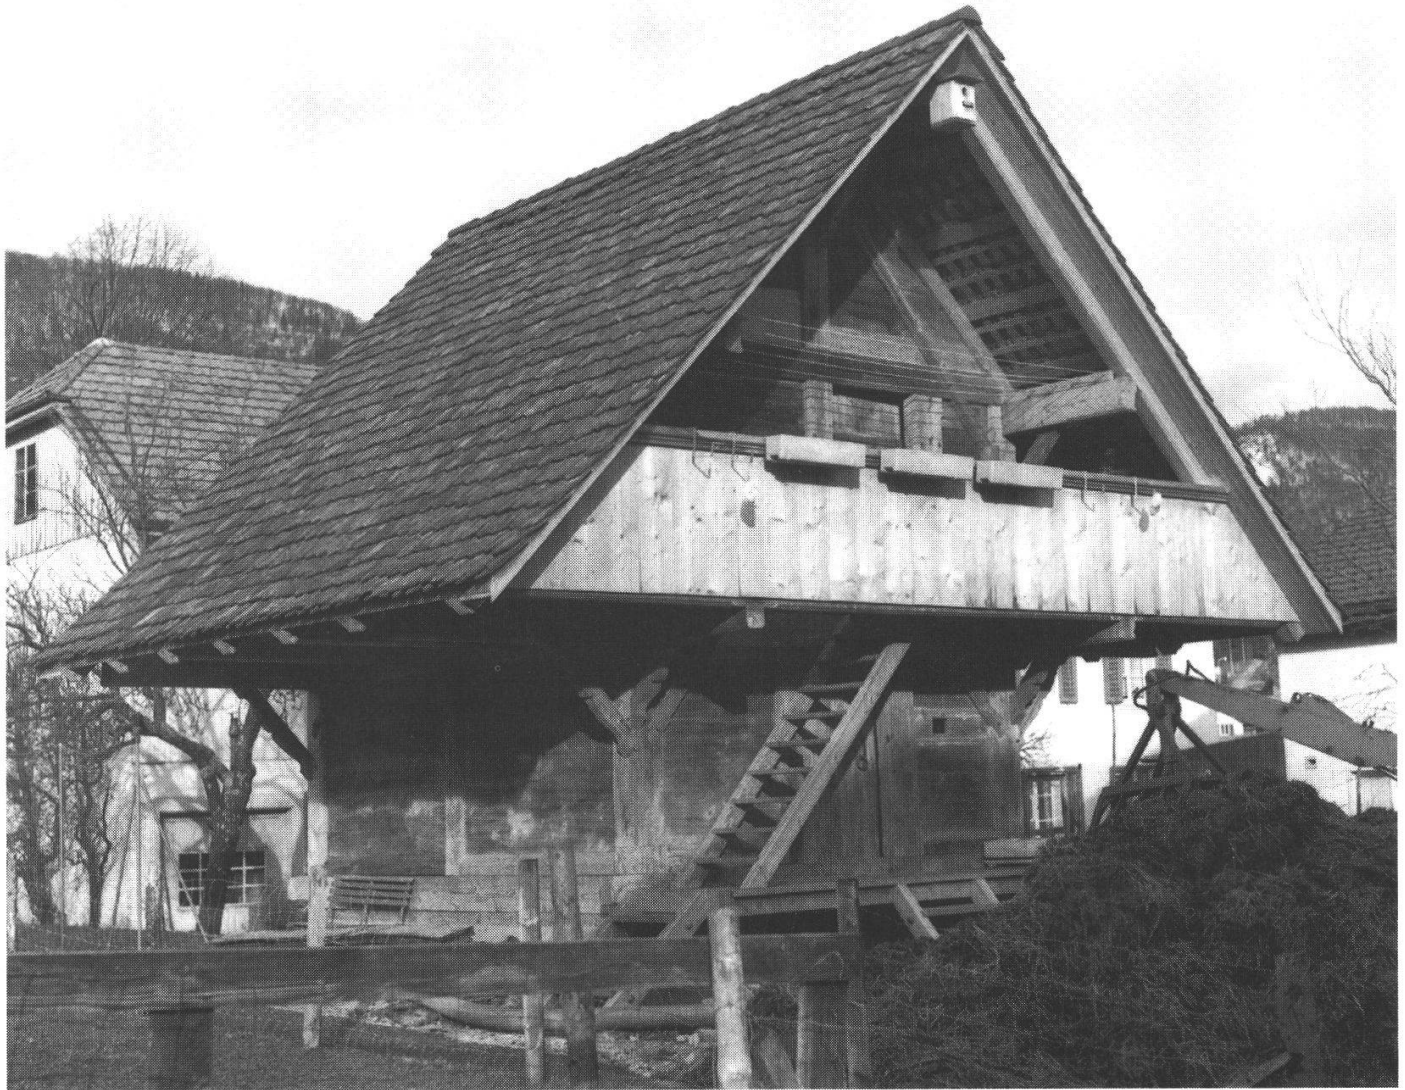
### **Günsberg, Speicher Kirchgasse 23**

Der 1737 datierte ehemalige Kornspeicher steht in einer Hofstatt westlich der katholischen Kirche. Er wurde in Bohlenständerkonstruktion erstellt und wies besonders in der Nordfassade erhebliche Schäden auf. Auch die Mauern des darunterliegenden Kellers waren schadhaft. Der Speicher wurde fachgerecht restauriert. Die neuen Holzteile sind nur farblos behandelt, damit sich das Holz im Laufe der Zeit wieder natürlich dem bereits abgewitterten alten Holz anpassen kann. M.S.

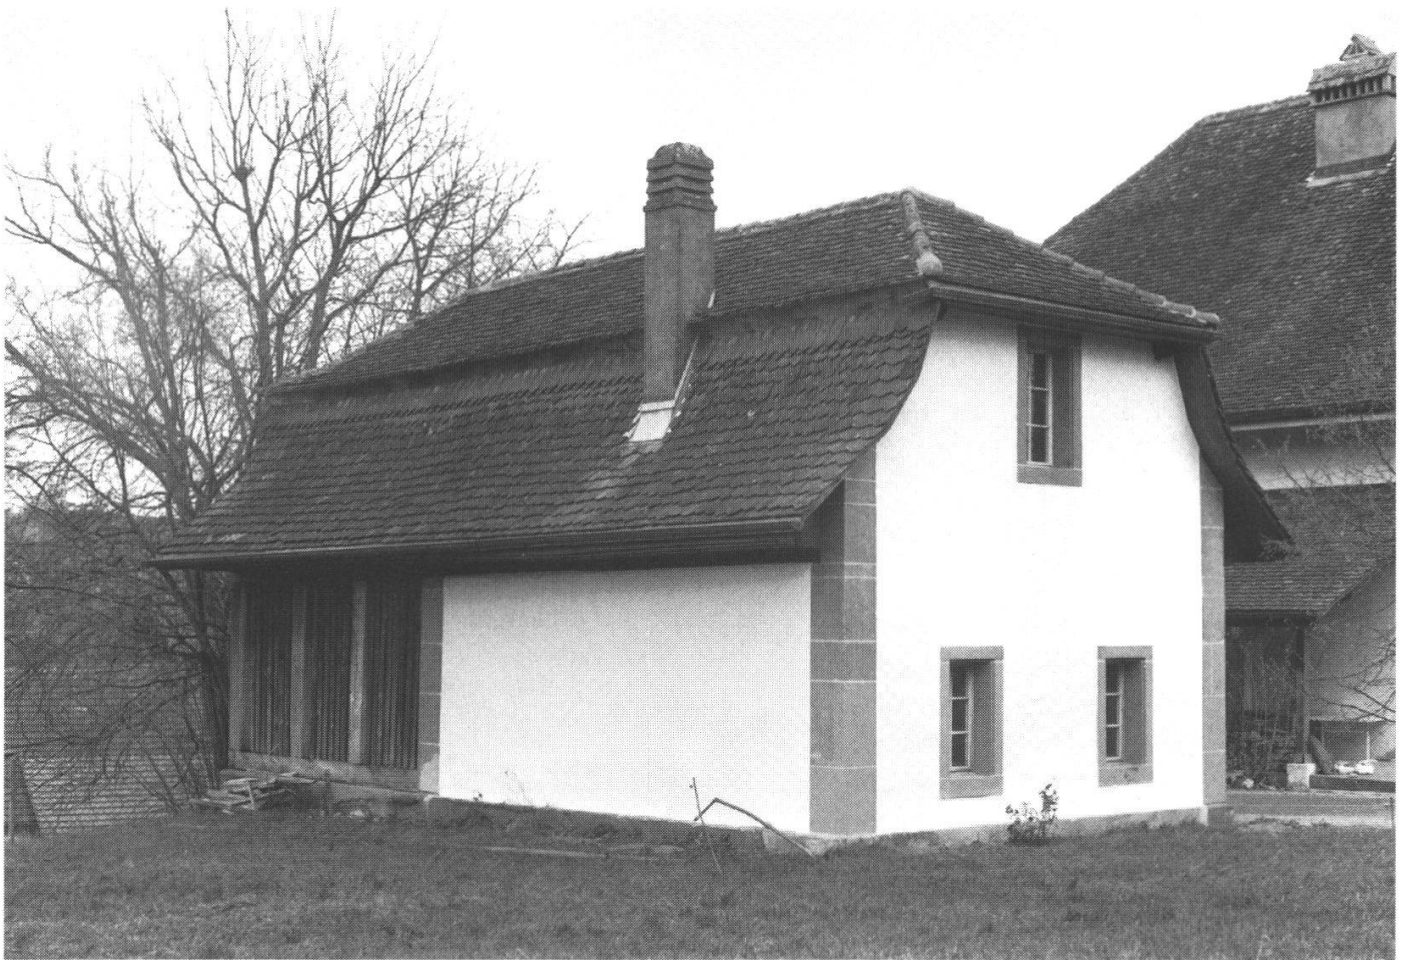
### Messen, Ofen- und Waschhaus beim Pfarrhaus

Der Pfarrhof von Messen umfasst nebst dem Pfarrhaus, der ausgebauten Pfarrscheune und einem sehr schön gearbeiteten Brunnen ein Ofen- und Waschhaus. Bemerkenswert ist die feine Gestaltung des Nebengebäudes mit dem Mansarddach und der Sandstein-Eckquaderung. Das Ofen- und Waschhaus stammt wohl wie das Pfarrhaus selbst aus der Mitte des 18. Jahrhunderts.

Vor einigen Jahrzehnten war das Gebäude im Sockelbereich leider mit Zement geflickt worden. Man erhoffte sich damit eine Behebung der Feuchtigkeitsschäden. Die durch den Zement vollständig abgedichtete Mauerwerkoberfläche bewirkte jedoch, dass die weiterhin im Mauerwerk vorhandene Feuchtigkeit weiter aufstieg und im Verputz oberhalb der Zementflicke sowie durch die Fenstergewände und Eckquaderung aus Sandstein austrat. Diese Konzentration der Feuchtigkeit hatte durch Frost und Absandung massive Schäden an diesen relativ weichen Natursteinen zur Folge. Die Bauteile aus Sandstein mussten daher teilweise aufmodelliert und restauriert, im unteren Bereich vollständig ersetzt werden. Der schädliche Zementputz wurde entfernt und durch einen Kalkputz mit nur wenig Zementanteil ersetzt. Das Ofen- und Waschhaus kommt nun als Bijou in der Baugruppe wieder sehr schön zur Geltung. *M.S.*

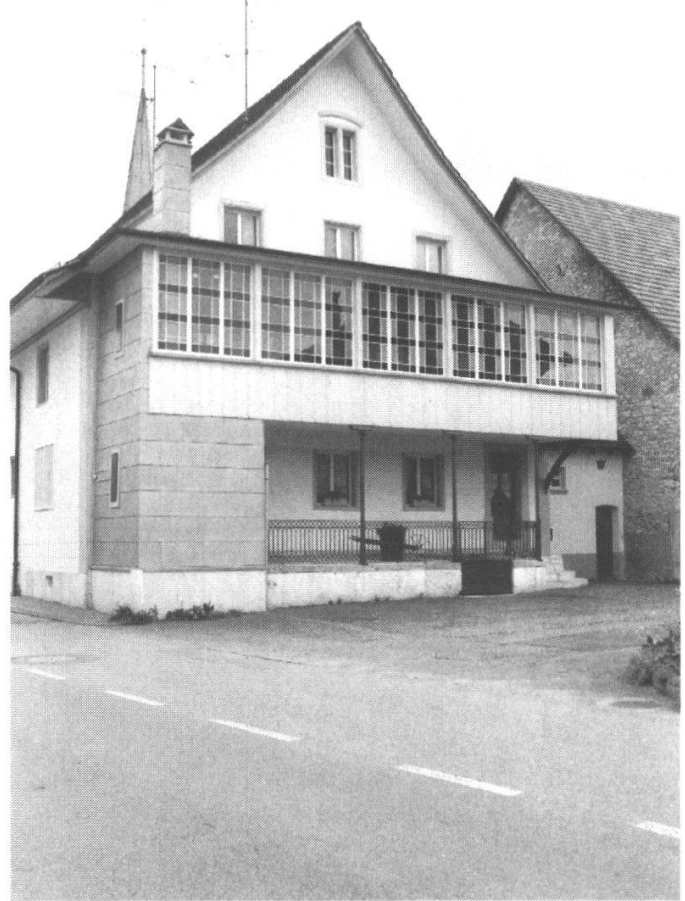
Abb. 2: Rückseite des Gasthauses mit verglaster Veranda.

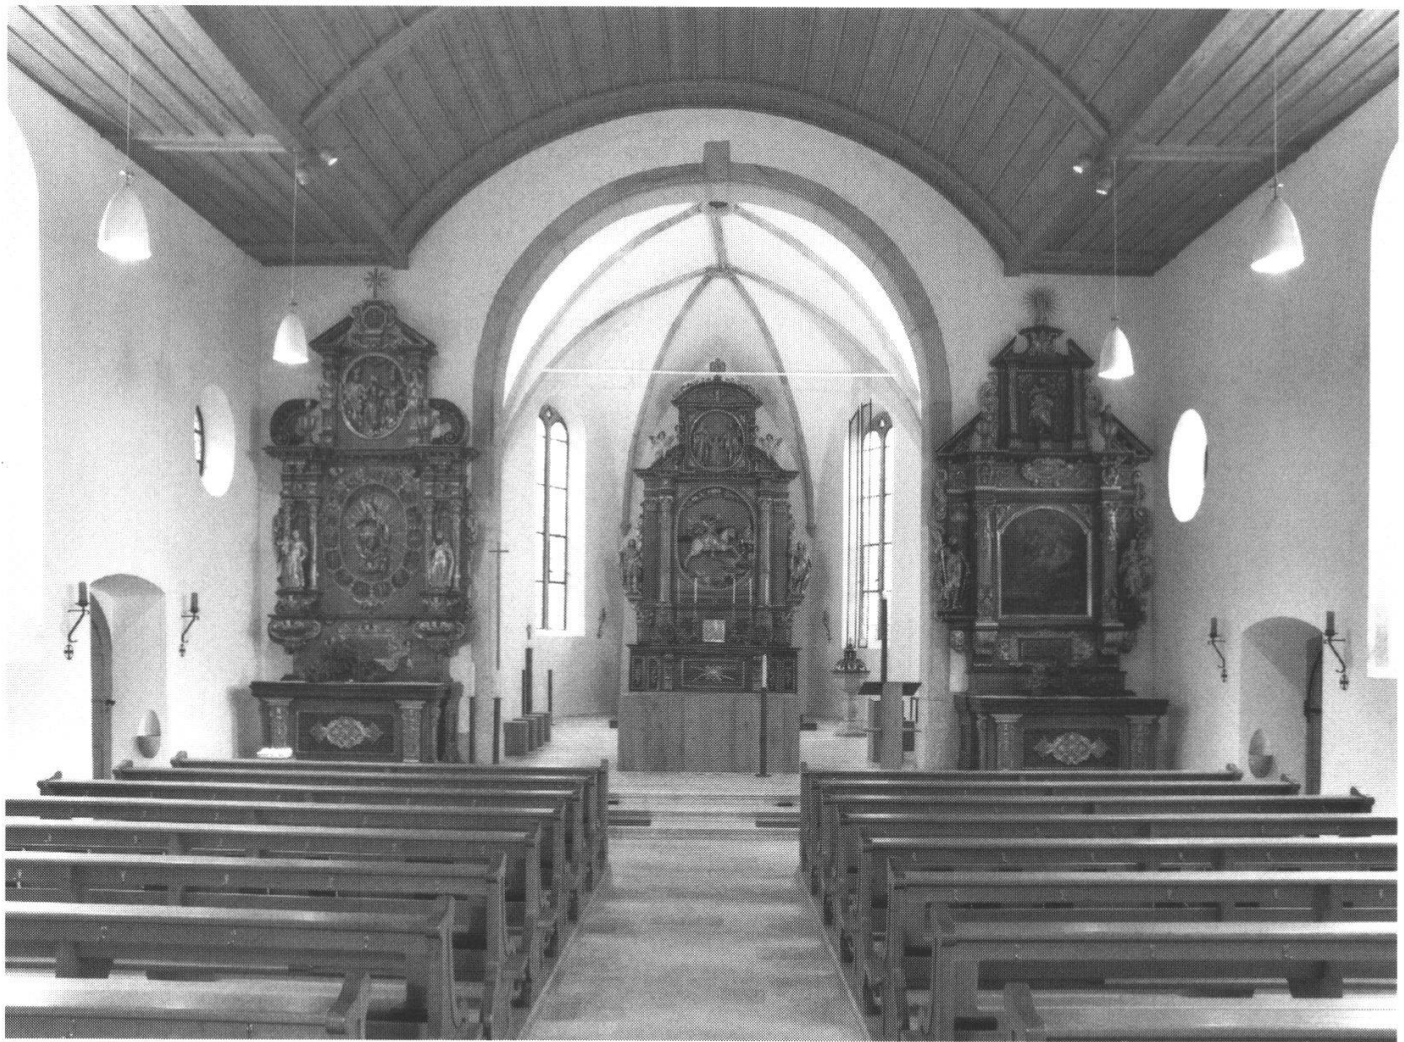
Abb. 1: Inneres nach der Restaurierung.

Weitere bauliche Massnahmen betrafen die Bänke im Schiff, deren Querschnitte neu bestimmt wurden. Dank einer Verkürzung der Bänke konnten zudem seitliche Gänge geschaffen werden; demzufolge erübrigte sich das Holztäfer entlang der Seitenwände. Verändert wurde auch die Einteilung der Bankreihen. Schliesslich wurde die eine Nische unter der Empore ausgeräumt, in der anderen ein Beichtzimmer eingerichtet und der Taufstein in den Chor versetzt. Der Boden erhielt einen neuen Belag aus Solothurner Kalkstein aus dem Steinbruch von Lommiswil.

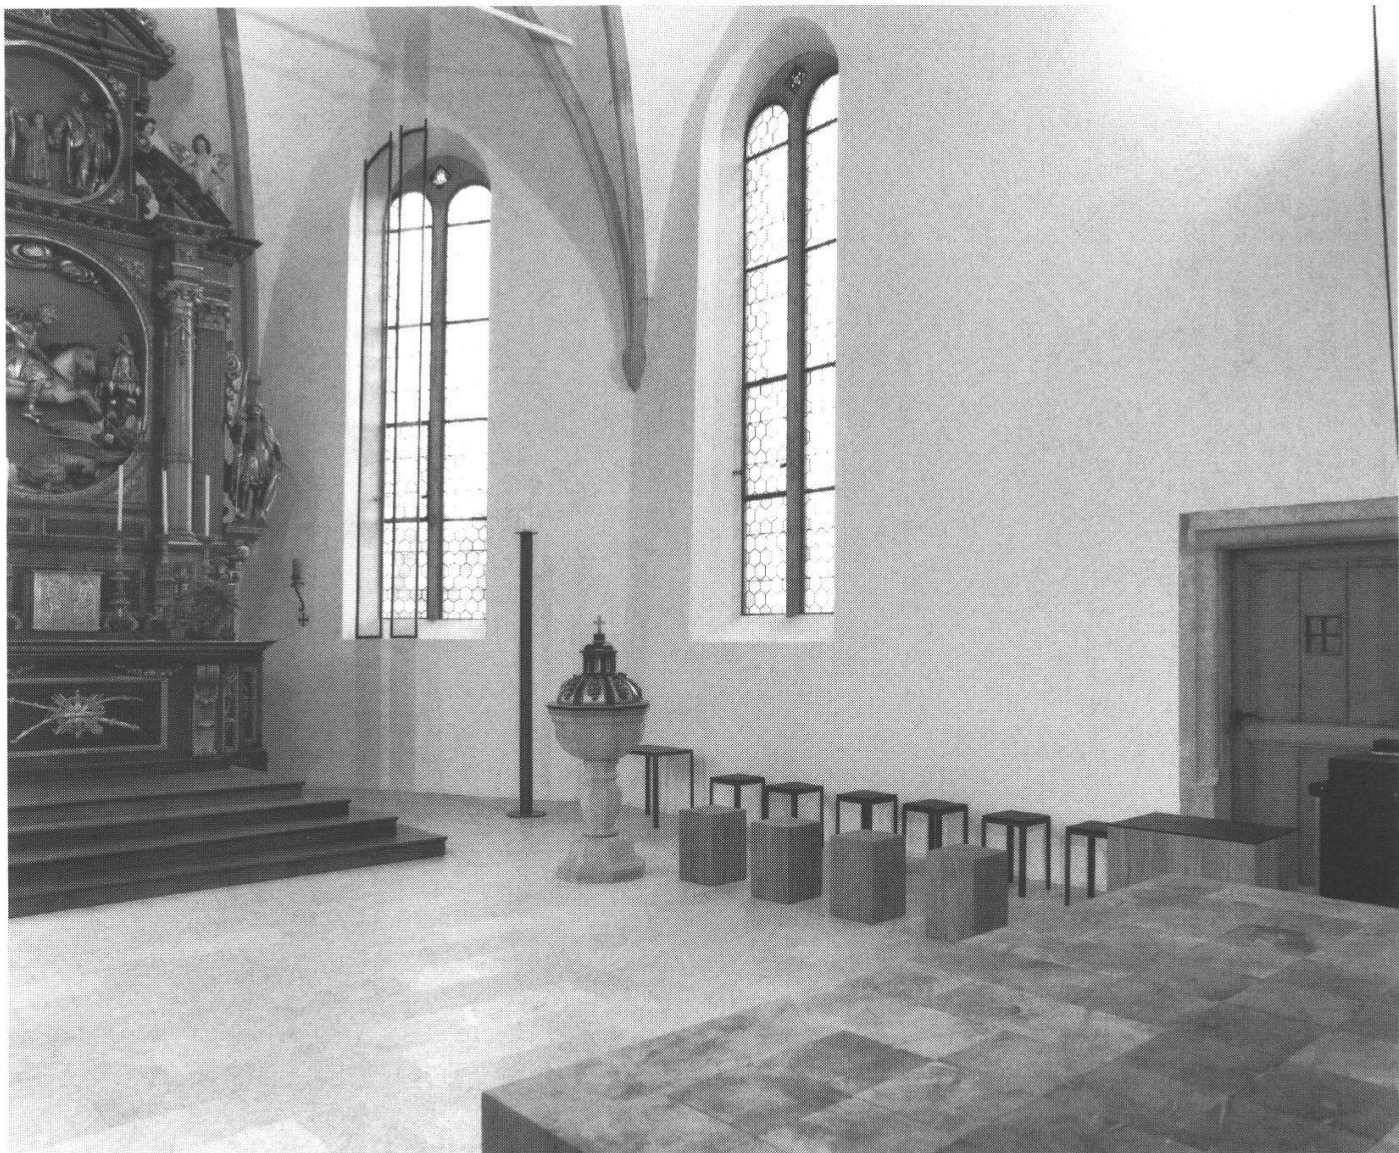
Abb. 2: Chorraumgestaltung nach der Restaurierung.

gereinigt und konserviert unter Beibehaltung der jüngsten farbigen Fassung. Die Wandbilder wurden ebenfalls gereinigt und instandgestellt. S.R.

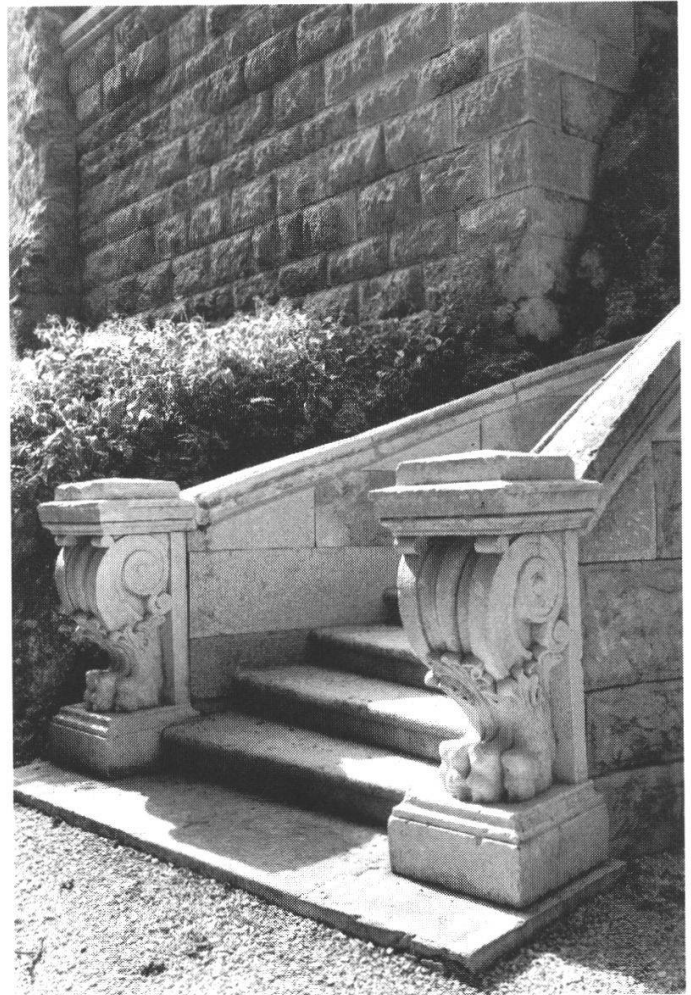
Abb. 4: Postamente der unteren Treppenanlage.

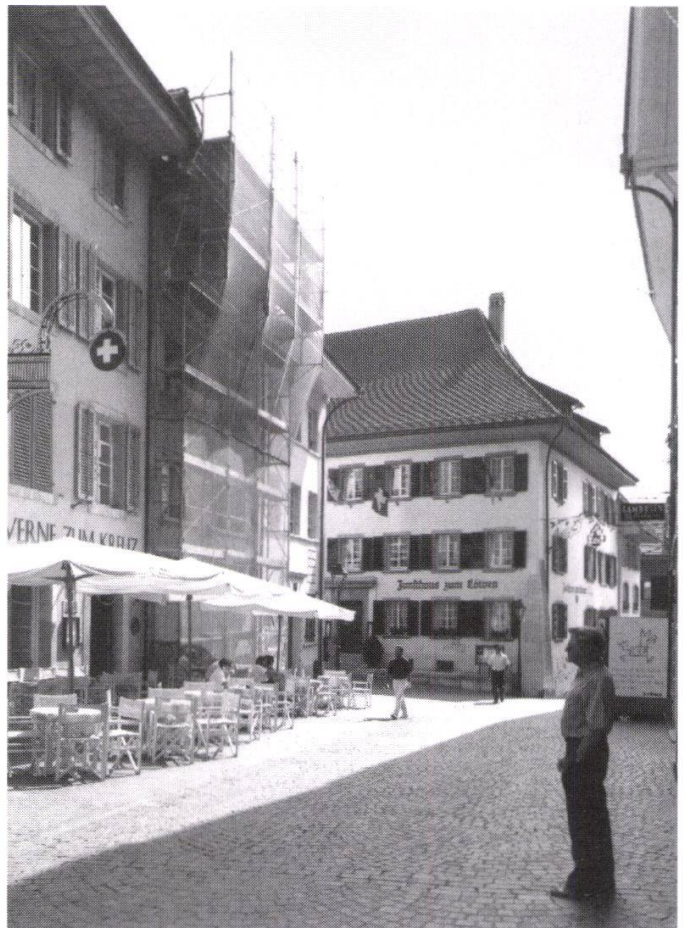
Abb. 2: Das Haus Hauptgasse 14 während des Umbaus.

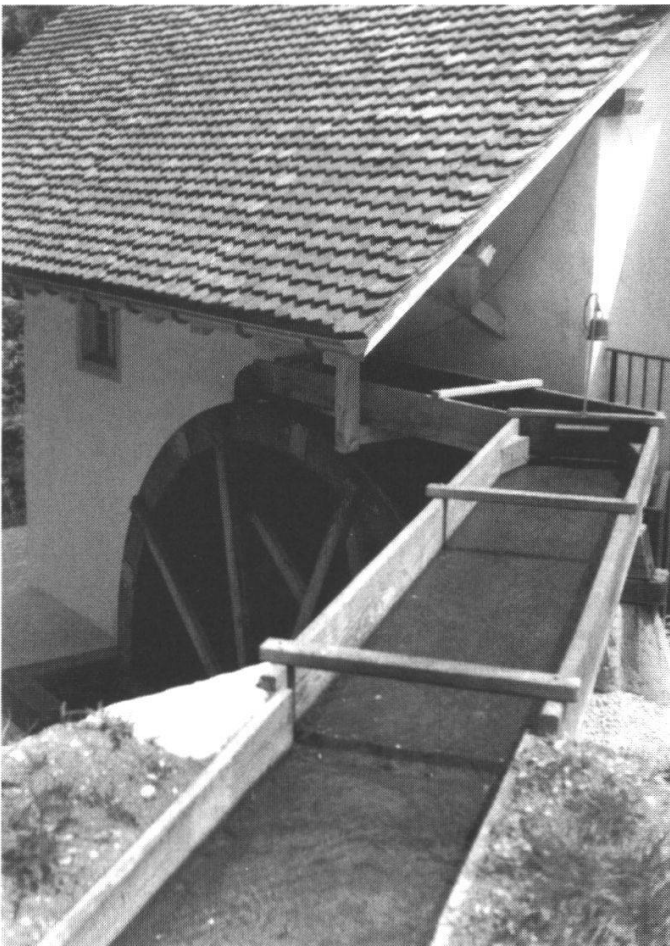
Abb. 6: Oberschlächtiges Wasserrad mit Zulaufkanal.
