Das Wandbild des heiligen Konrad in Egerkingen

Autor(en): **Guldimann, Anton**

Zeitschrift: **Jurablätter : Monatsschrift für Heimat- und Volkskunde**

Band (Jahr): **13 (1951)**

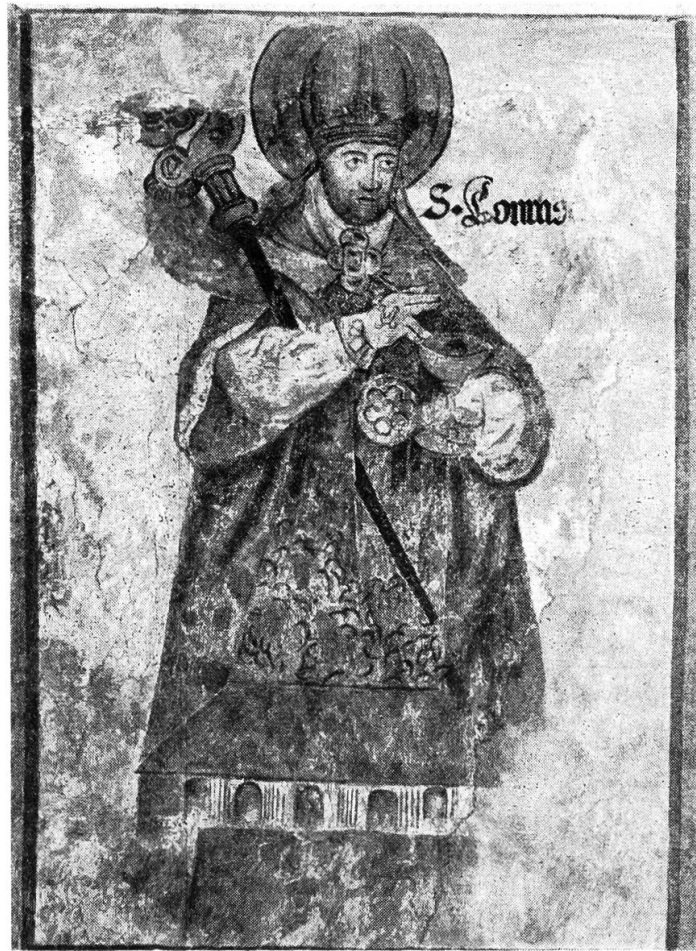
Dargestellt ist, wie es auch die Inschrift bezeugt, St. Konrad, der Bischof von Konstanz (934—975; heilig gesprochen am 26. November 1123). So präsentiert sich denn auch der Heilige als Bischof in den pontifikalien Gewändern mit Inful und Stab. In der Linken hält er einen Kelch mit einer Spinne, während die Rechte den Segensgestus ausführt. Die Legende berichtet nämlich von ihm, daß er eine Spinne, die ihm am Osterfeste bei der Messe in den Kelch gefallen sei, ruhig verschluckte. Beim Mittagessen aber sei sie ihm wieder aus dem Halse gekrochen. Deshalb sind Kelch und Spinne das Attribut des Heiligen. Merkwürdigerweise finden wir zu Füßen des Heiligen ein kirchenähnliches Gebäude mit fünf Rundbogenfenstern, zu dessen Dach heraus Flammen schlagen. Als Erbauer dreier Basiliken könnte er wohl mit einer Kirche dargestellt werden. Doch weder in der vita, noch in anderen ikonographischen Darstellungen finden wir dieses brennende Gebäude, sodaß es sich hier um einen Einzelfall handeln muß, der wohl der lokalen Tradition entsprungen sein könnte. Der ganz obere Teil des Bildes ist heute zerstört, sodaß er leicht ergänzt werden mußte. Es wird von einem breiten ockerfarbigen Rahmen umschlossen, dem innen eine feine oxsenblutfarbige Leiste folgt. In prachtvollem blauen Mantel und im roten Untergewand, die beide reiche Damaszierung aufweisen, steht der Heilige da. Weiß sind die Aermel der Albe und das Humerale. Eine kunstvolle Schließe hält den Mantel zusammen. Den Kopf bedeckt eine blau-rote Mitra, deren Bänder rechts und links über die Schultern fallen. Ein einfacher Stab (pedum) schließt in einer stark renaissancehaften Krümme, deren oberer Teil, wie auch derjenige von Nimbus und Mitra, ergänzt werden mußten. Am pedum ist das lange flatternde sudarium (Schweiß Tuch) befestigt, das ins Bild hineinreicht. Das ganze Bild hat heute ein Ausmaß von ca. 155 cm auf 112 cm. Kurz nach der Abdeckung im Jahre 1933 waren noch Reste von Akanthusrankenwerk neben der Figur zum Vorschein gekommen, die leider seither verschwunden sind. Der Gesichtsausdruck des schmalen, gerundeten Antlitzes gemahnt in seiner Formgebung an Holbein.

St. Konrad. Wandgemälde im alten Chor der Kirche von Egerkingen
nach der Restaurierung 1950

und ihrer reichen barocken Ausstattung zu befassen, bis sich nun in diesem Jahre ein hochherziger Spender fand, der die fachgerechte Restaurierung ermöglichte. Das Bild war stark verblaßt und in einem bedenklichen Zustande. Aber dank der Gewissenhaftigkeit und der Geschicklichkeit von Kunstmaler und Restaurator Ottorino Olgiati in Ascona konnte es gerettet, gesichert und restauriert werden.

Das Wandgemälde zu Egerkingen ist «al secco», also auf den trockenen Kalkgrund mit Temperafarben gemalt. Deshalb war auch die Restaurierung eine etwas heikle Sache, da der Grund erst neu gefestigt werden mußte. Das Bild war stark verblaßt, und so mußte die Farbschicht in sorgfältiger Arbeit wieder hervorgeholt werden. Das Fehlende wurde nur neu gegründet und farbig ausgetupft, so daß keine Stellen am ganzen Bilde übermalt worden sind. Die Ergänzungen sind von der Nähe sofort zu erkennen, geben aber vom Bilde aus kleiner Distanz schon einen wohl gerundeten Eindruck. Einzelne kleinere Teile, wie die linke Hand und der Stab des pedums, bleiben fragmentär. Diese Arbeitsweise entspricht genau den Forderungen der Eidgenössischen Kommission zur Erhaltung historischer Kunstdenkmäler.
