Denkmalpflege und Perfektionismus im Bauwesen

Autor(en): **Wyss, Alfred**

Zeitschrift: **Jurablätter : Monatsschrift für Heimat- und Volkskunde**

Band (Jahr): **48 (1986)**

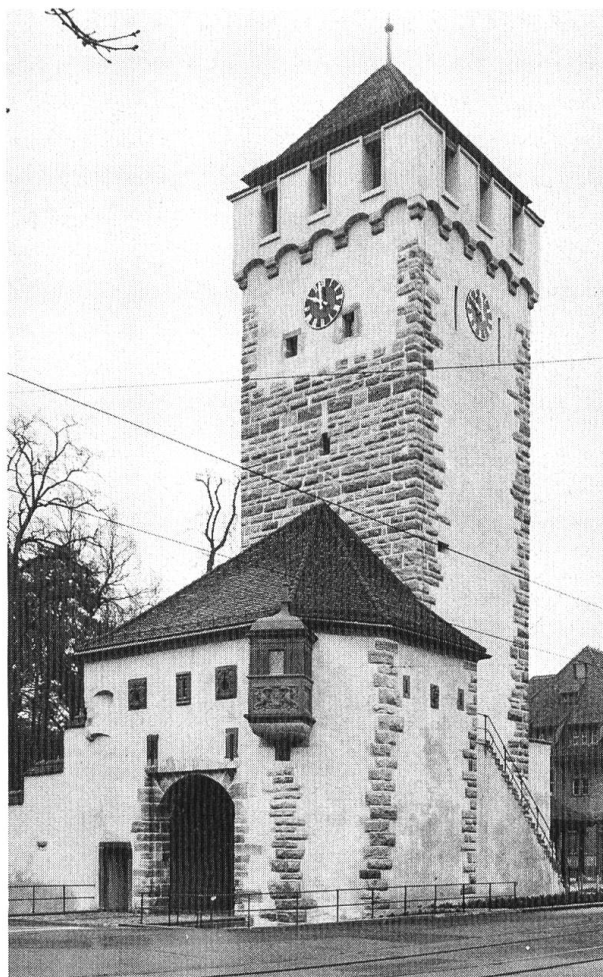
St. Johanns-Tor mit Vorwerk (siehe Seite 103).

Das *St. Johannis-Tor* bekam seine ältere Form mit dem stumpfen Pyramidendach zurück, die in der Konstruktion und Gestalt auf Grund eines Planes des 19. Jahrhunderts genau zu belegen war. Die baugeschichtliche Analyse hatte ergeben, dass das Tor nach dem Erdbeben von 1356 erstellt und mit einem Holzeinsatz versehen worden war, wie dies an manchen Türmen der Stadtbefestigung damals üblich gewesen sein mag (vgl. Kunstdenkmäler Basel I, S. 93 u. a.). Erst nach 1582 wurden die zierlichen Zinnen über einem im Innern liegenden Pulldach (vgl. Merian-Plan von 1615), die Rammpfähle und das jetzt noch erhaltene hölzerne Tor im Durchgang eingerichtet und im 17. Jahrhundert das Zeltdach zum Schutze des Ganzen aufgesetzt. Das Wächterstübchen im Eingangsgeschoss mit seiner mit Fassen verzierten Bälkchendecke ist das älteste Fragment eines Täferzimmers in Basel; es stammt nämlich aus der Errichtungszeit des Turmes. Die Restaurierung hat an Originalen belassen, was sie nur halten konnte: den Unterbau der alten Blockstufen durch den ganzen Turm, die Holzbalkenlagen und den fast überall sichtbaren ursprünglichen Innenverputz. Am Äusseren sind die verwitterten Bossen nur mit gewöhnlichem Mörtel gesichert; der gelbliche Putz entspricht in der Farbe und Struktur dem ursprünglichen. Der Stadtgraben mit dem im 19. Jahrhun-

dert anstelle einer Zugbrücke errichteten steinernen Übergang konnte wenigstens stückweise freigelegt werden (vgl. Jahresbericht der Bodenforschung 1985 in Basler Zeitschrift für Geschichte und Altertumskunde).

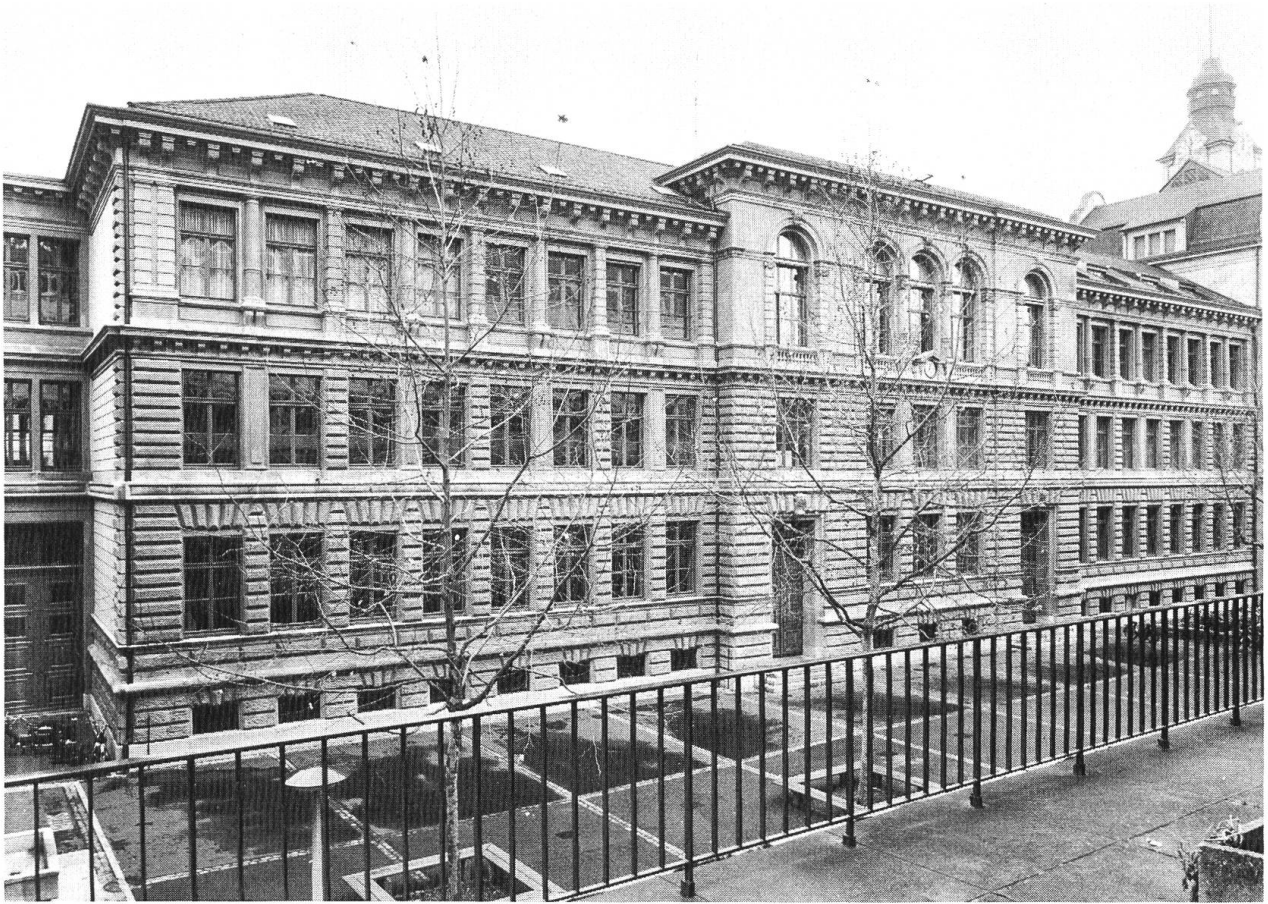
«Alte Töchterschule», Kahlenberg 17, erbaut 1883/84 von Heinrich Reese.

Auch Bauten aus neuerer Zeit sind in diesem Jahr von den Eigentümern in Zusammenarbeit mit der Denkmalpflege in grosser Zahl renoviert worden. Davon sei einiges wenigstens erwähnt. Zunächst ein heute sehr geläufiges Thema: Die Steinkonservierung an der «Alten Töchterschule», die von Kantonsbaumeister Heinrich Reese 1883–84 im Stil der Renaissance mit zwei Steinsorten gestaltet wurde. Die präzisen, fast durchweg bossierten vierteiligen Architekturglieder aus Berner und Vogesener Sandstein waren stark an- und abgewittert. Die Massnahmen:

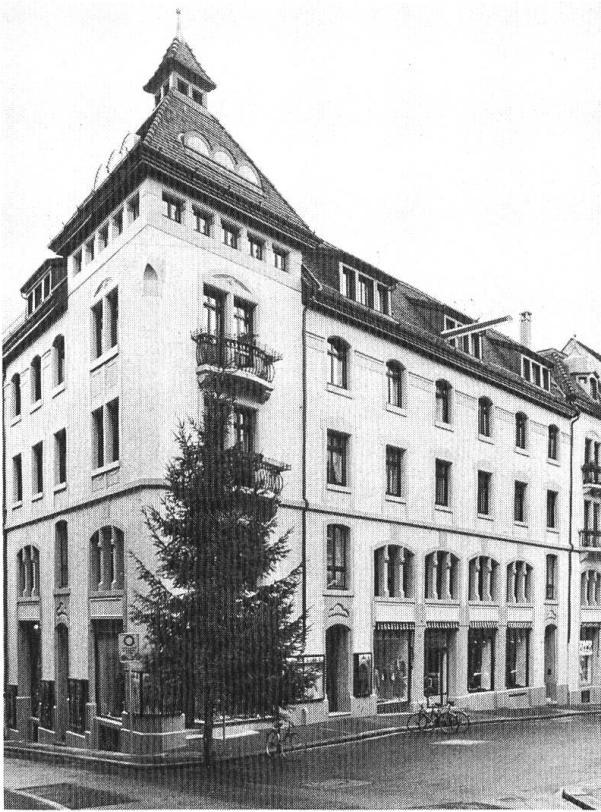
Schnabelgasse 1–3, erbaut 1905/06 von Julius und Gustav Kelterborn.

Im Herzen der Stadt an der *Ecke Schnabelgasse/Spalenberg* steht das bis dahin wenig geliebte Eckhaus, das 1905–06 von Julius und Gustav Kelterborn errichtet worden war und dessen vortretende Ecke mit einem «Turmdach» akzentuiert ist. Analysen am Bau und die alten Pläne erlaubten an den arg verdorbenen Fassaden Korrekturen im Sinne des ursprünglichen Aussehens, so dass sie sich jetzt gut ins Gassenbild einfügen. An der *Wettsteinallee*, in einer homogenen Baugruppe der Schonzone, verdient die zurückhaltende Erneuerung des Hauses Nr. 19 unsere Anerkennung. Das *Haus auf Burg*, das 1844 durch den Baumeister Georg Friedrich Frey als Wohnhaus errichtet wurde und dann als Professorenwohnung diente, ist nun für die Paul Sacher-Stiftung umgebaut worden. In seiner äusseren Erscheinung ist es in grauen Architekturgliedern auf Rosa-Grund restauriert, im Innern zu einem neuen Denkmal in subtiler Verbindung zwischen neuen und alten Formen umgestaltet worden.

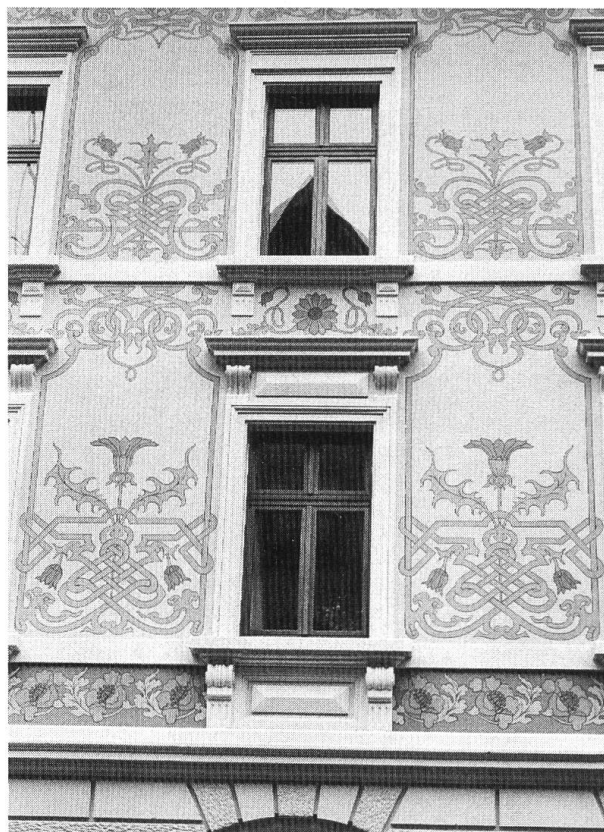
Matthäusstrasse 20, Fassadenmalerei um 1910.

An Malereien der Zeit nennen wir zwei Ensembles. An der *Matthäusstrasse 20* waren 1910 auf die Fassade eines älteren Reihenhäuserhauses eine strenge Dekoration mit verschlungenen Bändern und Blumen in Erdfarben aufgemalt worden, die jetzt wieder hergestellt ist. In der *St. Jakobs-*
