# Das "Gerichtsstöckli" in Neuendorf : Notizen zur Baugeschichte

## Das «Gerichtsstöckli» in Neuendorf

### Notizen zur Baugeschichte

*Von Markus Hochstrasser, Kant. Denkmalpflege Solothurn*

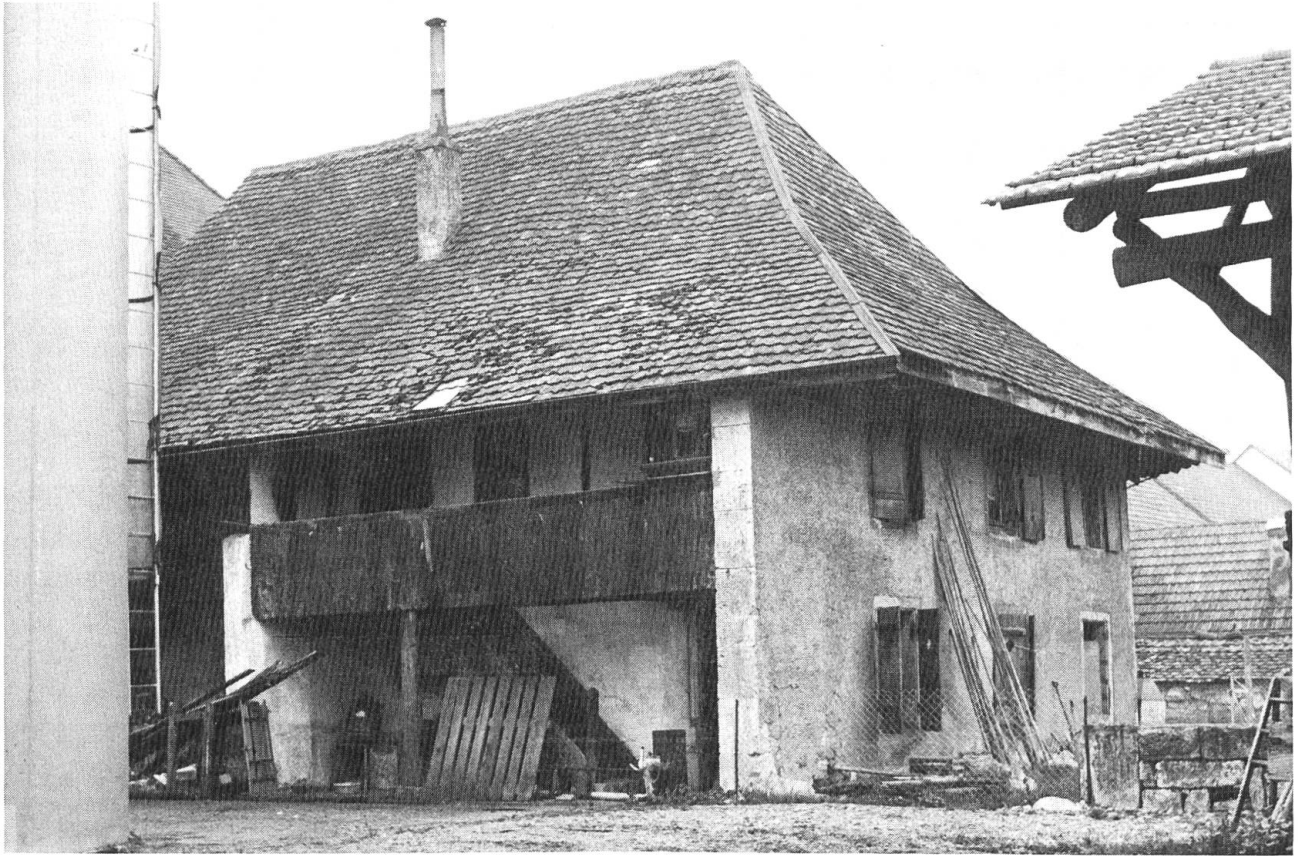
1 Das «Gerichtsstöckli» von Nordosten, Zustand 1985.

Das unscheinbar hinter dem sogenannten Untervogtshaus stehende «Gerichtsstöckli» war 1944 unter Schutz gestellt worden.<sup>1</sup> Das auf den ersten Blick bescheiden wirkende Gebäude (Abb. 1) fiel schon damals wegen der reichen Palette an verzierten und zum Teil datierten Fenster- und Türgewänden auf (Abb. 2). Die Jahrzahl 1564 auf einem Fenstersturz im Obergeschoss deutet auf ein hohes Alter (Abb. 3).

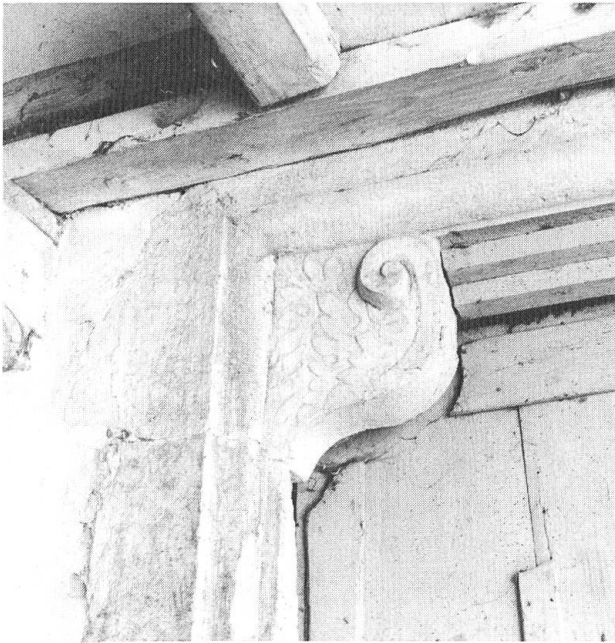
2 Zierformen am Gewände der Kellertür nach Westen, wahrscheinlich von 1627.

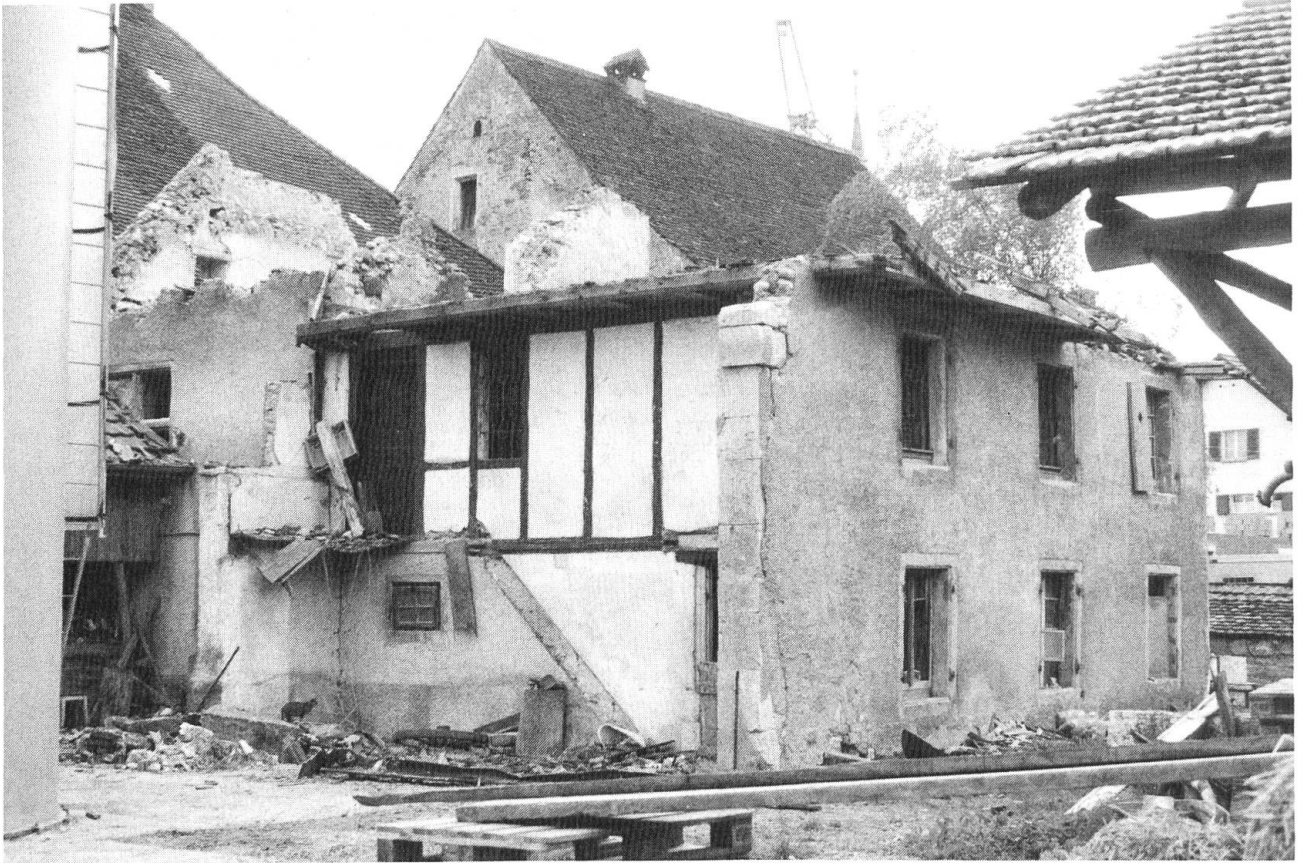
6 Das «Gerichtsstockli» im Mai 1987.

Im Mai 1987 begann der Eigentümer mit einem unbewilligten Abbruch. Die örtliche Baukommission verfügte einen Baustopp und das zur Ruine gewordene Stöckli musste kurzfristig mit einem Notdach gedeckt werden, damit die noch intakten Bauteile nicht durch Witterungseinflüsse zerstört wurden (Abb. 6). Obwohl schon im Bericht zur Bauuntersuchung 1985 eine Umnutzungsidee aufgezeichnet worden war (Abb. 7), konnte sich der Eigentümer damit nicht anfreunden. Im Januar/Februar 1989 erarbeitete ein Architekturbüro eine neue Studie; sie zeigte verschiedene Varianten einer Umnutzung auf, kam aber hauptsächlich zum Schluss, dass eine Erhaltung am alten Standort unter den gegebenen Voraussetzungen nicht durchzusetzen sei. Der Eigentümer hatte sich zuvor vergeblich um eine Schutzentlastung bemüht.<sup>2</sup> Allmählich setzte sich nun die Idee durch, das Stöckli vollständig abzubauen und an anderer Stelle wieder aufzurichten.
