Bericht des Architekten

Zeitschrift: **Jurablätter : Monatsschrift für Heimat- und Volkskunde**

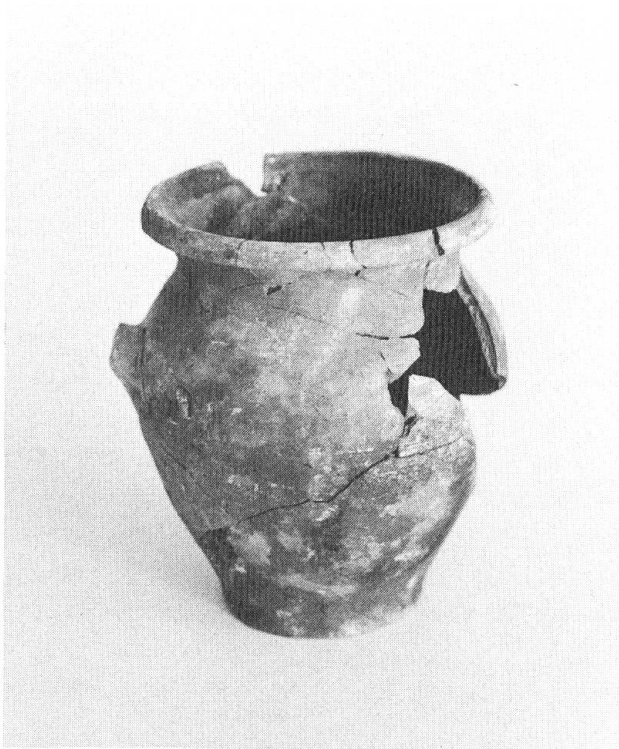
11a Topf aus dem Mauerwerk des Südgiebels, nach der Restaurierung. . .
