Romont : le "Café Suisse" restauré

Autor(en): **Cassina, Gaëtan**

ROMONT: LE «CAFÉ SUISSE» RESTAURÉ

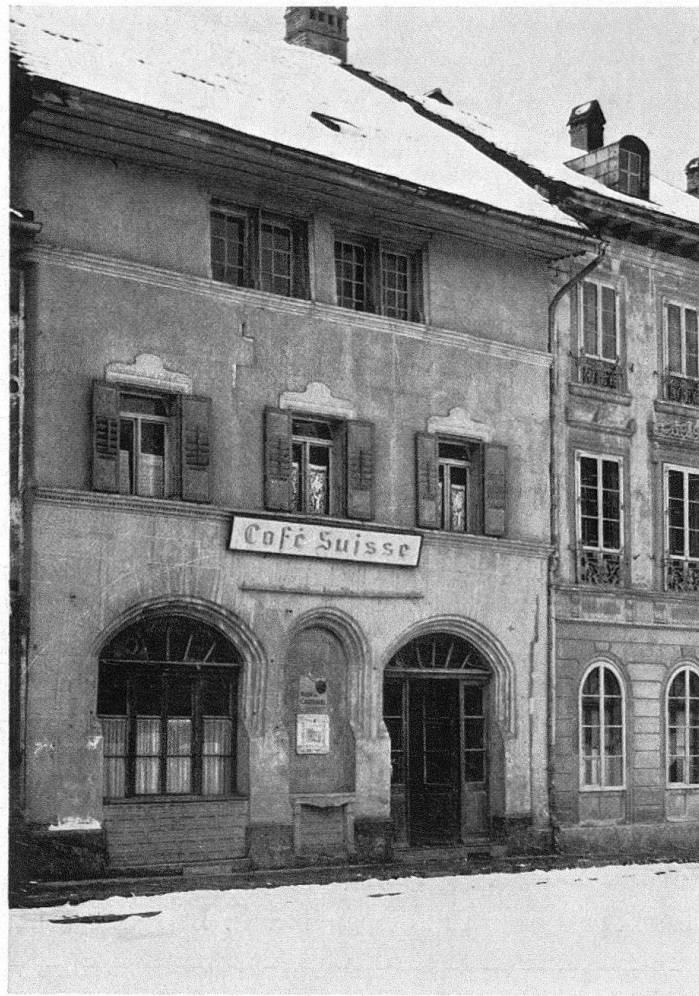
Romont. «Café Suisse», construit en 1576, avant la restauration

A cet égard, le Café Suisse, sis au n° 105 de cette rue, ne manquait pas d'attirer l'attention. Sans présenter un intérêt particulier, la façade avait gardé plusieurs souvenirs de son passé. Sous des couches de badigeon, un parement de mollasse soigneusement appareillé se laissait deviner plutôt que distinguer. On pouvait douter de l'authenticité des trois baies cintrées du rez-de-chaussée: leur disposition inhabituelle y incitait, ainsi que la forme curieuse de leurs retombées. Par contre, les cordons fortement moulurés des deux étages remontaient sans conteste au XVI^e siècle, comme aussi les deux fenêtres à meneau, pourvues d'un linteau de bois, à l'étage supérieur. Malheureusement, l'aspect de la façade souffrait d'une mutilation subie à la fin du siècle dernier, lorsqu'on pratiqua trois ouvertures rectangulaires au premier. L'abaissement du niveau de la rue d'environ un mètre avait achevé de l'enlaidir en la déséquilibrant. La grave disproportion entre les hauteurs respectives de chaque étage s'en trouvait accrue. Rien dans ces conditions ne justifiait une éventuelle opposition au projet de transformations qui prévoyait l'aménagement d'un étage supplémentaire. On se bornerait à assurer le maintien en place des éléments d'origine, tout en déplorant pour le principe ce fléau des quartiers anciens qui a nom l'exhaussement.

Les sondages préliminaires entrepris tant à l'intérieur qu'à l'extérieur allaient amener des découvertes assez importantes pour orienter les travaux vers une restauration en règle. L'examen attentif de l'appareil et de la mouluration des baies du rez attesta leur authenticité. Sous l'enseigne apparut une banderole portant les initiales C C et coiffant la date de 1576, le tout gravé. Au premier, grande et agréable surprise de retrouver presque intacts les encadrements de trois triplets. Les embrasures montraient une riche mouluration en bâtons croisés retombant sur des amortissements sculptés. Les meneaux avaient disparu lors de l'établissement des fenêtres du XIX^e siècle, mais leur restitution ne devait pas poser de problème. En dernier lieu il s'avéra que les fenêtres à meneau du deuxième étage formaient de fait la partie inférieure de deux grandes fenêtres à croisée. Par une légère modification de la pente du toit, on redonnerait à cet étage de meilleures proportions, en harmonie avec le reste de la façade. Au rez-de-chaussée, il a néanmoins fallu se résoudre à une solution de compromis nécessitée par l'aménagement du café et par la question du niveau de la rue, qu'on n'envisage pas de corriger avant très longtemps. Pour les baies latérales, le niveau des appuis devait se situer juste au-dessous de

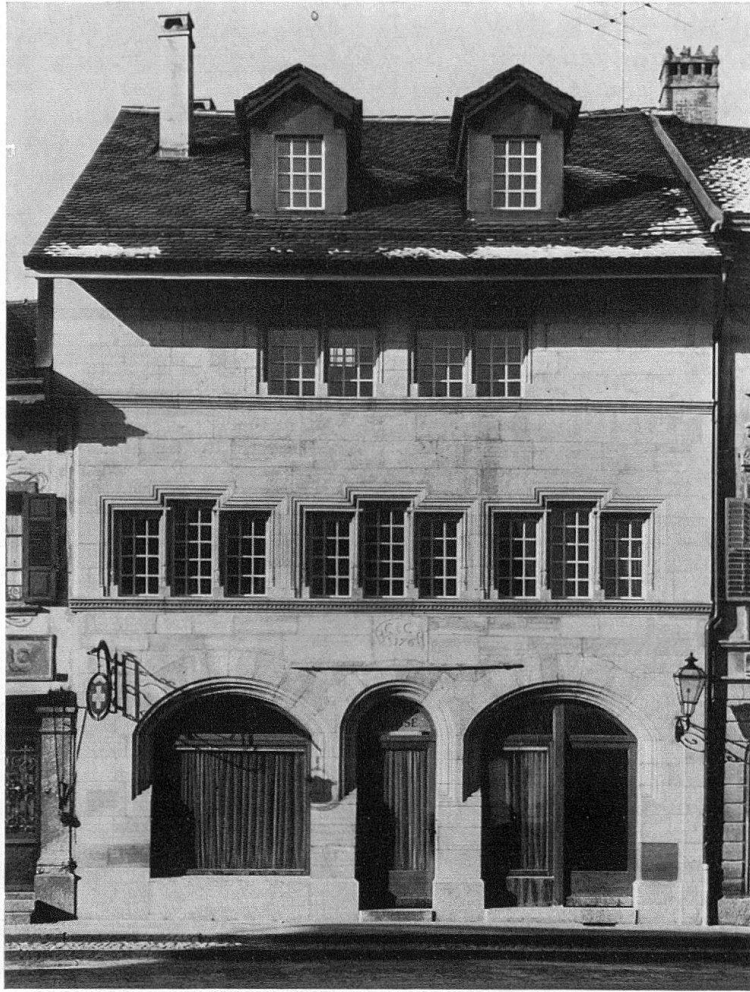
Romont. «Café Suisse», construit en 1576, après la restauration de 1964–1966

la partie moulurée des retombées, mais des raisons d'ordre pratique l'ont fait considérablement abaisser.

Les travaux de restauration, exécutés de 1964 à 1966 sous la surveillance de M. Pierre Margot au nom de la Commission fédérale des Monuments historiques, ont rendu à Romont l'une de ses plus belles demeures.
