Die Steine der Kirche St. Martin in Zillis

Autor(en): **de Quervain, F.**

Zeitschrift: **Unsere Kunstdenkmäler : Mitteilungsblatt für die Mitglieder der Gesellschaft für Schweizerische Kunstgeschichte = Nos monuments d'art et d'histoire : bulletin destiné aux membres de la Société d'Histoire de l'Art en Suisse = I nostri monumenti storici : bollettino per i membri della Società di Storia dell'Arte in Svizzera**

Band (Jahr): **19 (1968)**

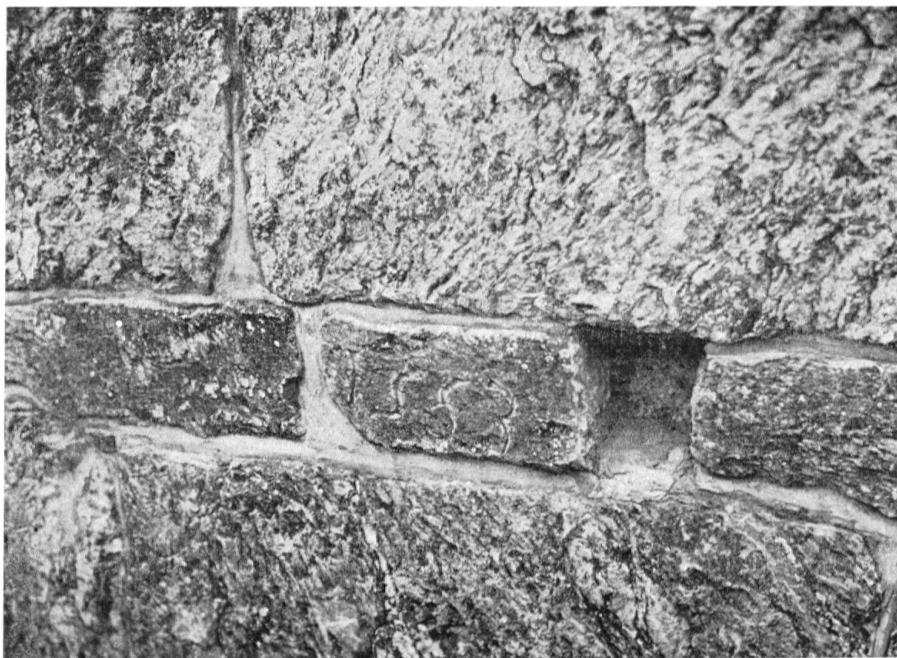
Detailbild des Cipollinmauerwerks der Nordseite. Die großen Quader (oben und unten) stehen «auf dem Spalt», d. h. die ursprünglich grüne Bänderung im weißen Marmor wurde senkrecht gestellt. Im kleinen Gerüstloch ist Kalktuff (Füllmauer) sichtbar. Die Jahreszahl im kleinen Quader ist nicht deutbar.

Direkt als Unikum in der Schweiz muß indessen der weit vorwiegende Teil des Baumaterials bezeichnet werden. Die meisten großen Quader und viele kleine bestehen aus einem typischen *Cipollinmarmor*. Damit bezeichnet man ein weiß lichtgrün lagiges und oft auch gefälteltes Marmorgestein (Abb. s. S. 22) mit den charakteristischen Zusatzmineralien: weißer Glimmer und grüner Chlorit (neben unsichtbarem Quarz und Albit). Von allen schweizerischen Gesteinen, die mir je zu Gesicht kamen, besitzt der Baustein der Kirche Zillis die größte Verwandtschaft mit dem berühmten Cipollin der Insel Euböa in Griechenland⁴. Von den Römern wurde dieser Stein («karystischer Marmor» genannt) in größtem Ausmaße ausgebeutet und für Bauarbeiten in weiten Teilen des Reiches verwendet⁵. Besonders bekannt sind riesige Monolithsäulen aus diesem Material.

In nachgotischer Zeit sind an der Kirche keine wesentlichen, den Stein betreffende Bauarbeiten mehr erfolgt, mit Ausnahme von Fensterumgestaltungen. Der auf der Nordseite des Schiffes in einen kleinen Quader (Cipollin) deutlich eingemeißelten Jahreszahl 1553 (Abb. s. S. 22) kann, was Poeschel bereits bemerkte, keine baugeschichtliche Bedeutung zugemessen werden.

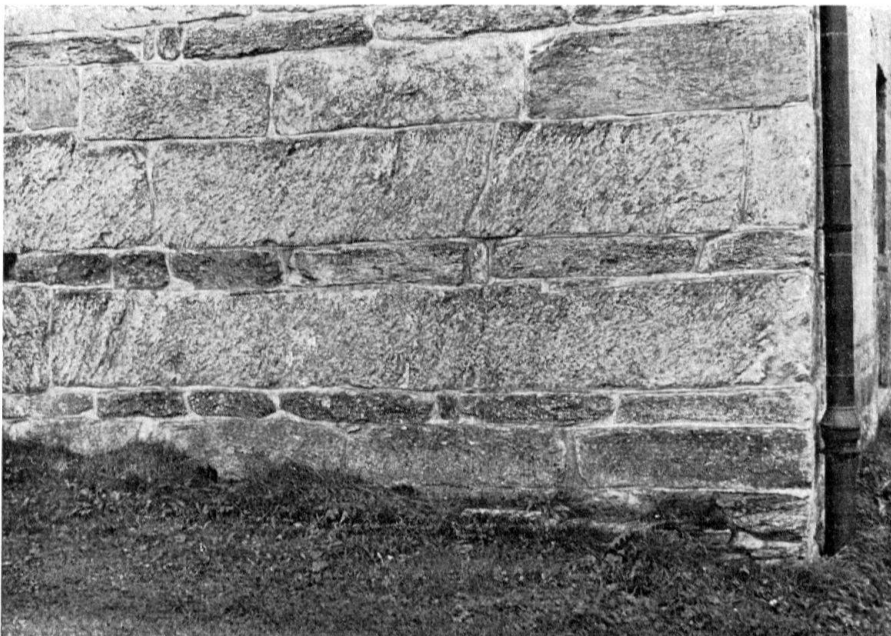
Mauerpartie an der NW-Ecke des Schiffes, mit dem Wechsel von breiten und schmalen Steinen. Der untere breite Quader ist 3,7 m lang. Fast alle Steine sind Cipolline (Ausnahme: der dunklere große Quader rechts oben besteht aus einer andern Marmorart)

Auch der Mauerverband zeigt eine Besonderheit. Einige Teile der Nordseite (Abb. s. unten) weisen einen Wechsel von schmalen und breiten Steinen auf, wie er im alpinen Gebiet zum Beispiel an der etwa gleichaltrigen Kirche San Nicolao in Giornico festzustellen ist. Während aber in Giornico zumindest große Teile des Bauwerks diese offensichtliche Zieranordnung zeigen, blieb sie in Zillis in den Anfängen stecken. Die ungleiche Höhe der Lagen ist in Zillis wie in Giornico durch abwechselndes lagerhaftes Versetzen und «auf den Spalt stellen» der gleichen Steinart in plattiger Quaderform erzeugt⁸. Die schmalen Schichten sollten wohl im wesentlichen die Funktionen von Bindern übernehmen. Mit diesem Wechsel (in der breite oder schmale Lagen auch verdoppelt sein können) bezweckte man ein charakteristisches Streifenbild, das heute durch die genannte Altersverfärbung erheblich verwischt ist. Offenbar regte der gut zerlegbare Cipollinfindling zu diesem Mauerwerkstyp an. Bald wurde erkannt, daß das wohl nur beschränkt zur Verfügung stehende Material sich auf diese Weise nicht rationell verwerten ließ und man ging zu unregelmäßigerem, vorwiegend dünnlagigerem Schichtenmauerwerk über
