Zimmermannskunst in Zürich

Zeitschrift: **Unsere Kunstdenkmäler : Mitteilungsblatt für die Mitglieder der Gesellschaft für Schweizerische Kunstgeschichte = Nos monuments d'art et d'histoire : bulletin destiné aux membres de la Société d'Histoire de l'Art en Suisse = I nostri monumenti storici : bollettino per i membri della Società di Storia dell'Arte in Svizzera**

ZIMMERMANNSKUNST IN ZÜRICH

von Ulrich Ruoff

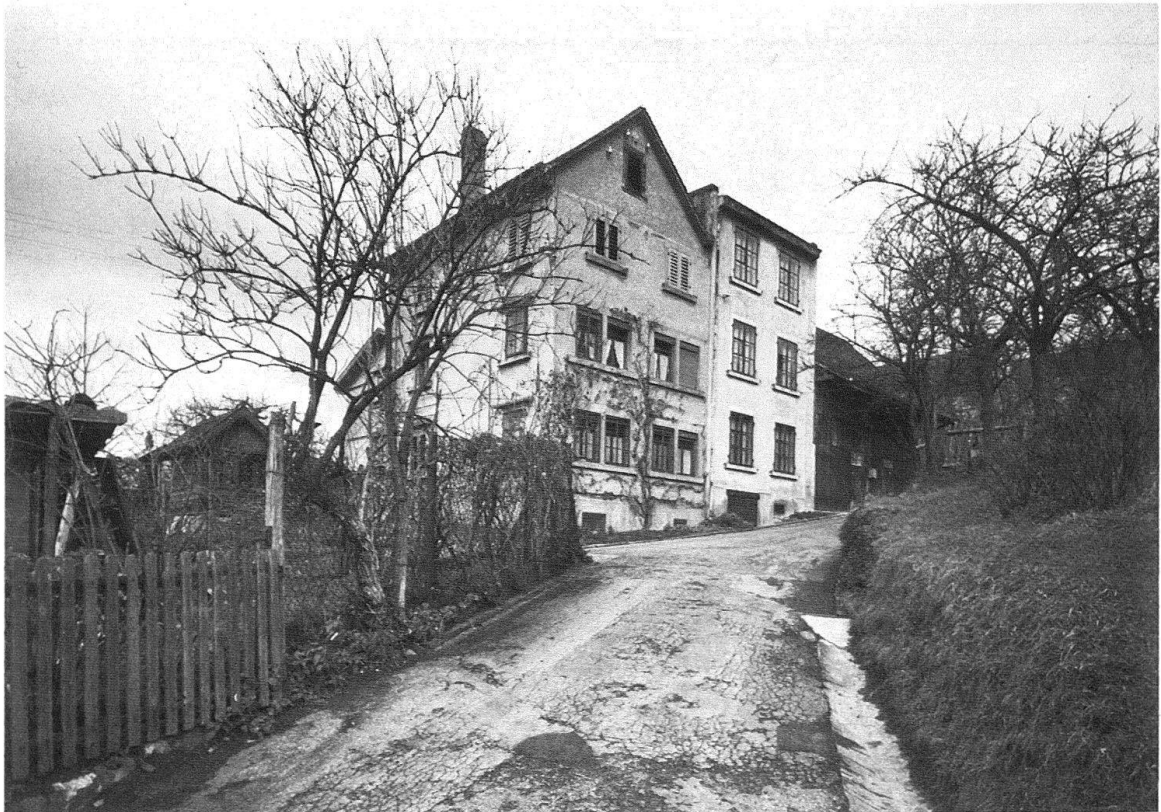
Abb. 2. Zürich-Hirslanden. Burenweg 35/37. Heutiger Zustand. Ein dreistöckiges Haus ersetzt den Wohnteil des Altbaues, die Schiebläden mussten Rolläden weichen

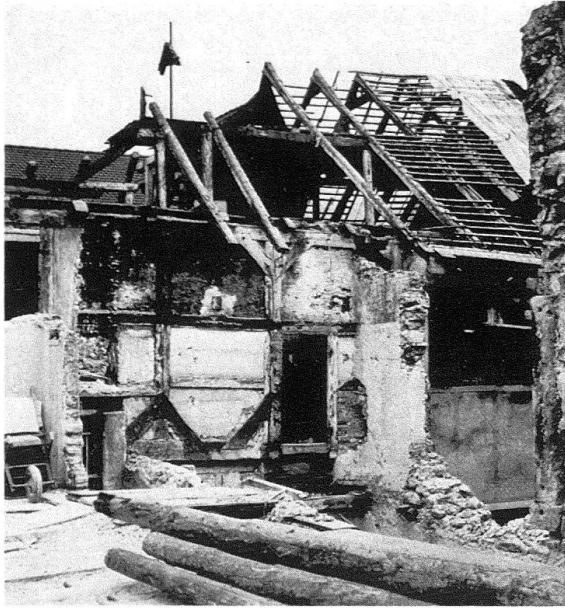
Abb. 3. Zürich. Weite Gasse 11. Ständerwand des 3. Obergeschosses und Dachstuhl während der Untersuchungen zur Zeit des Abbruchs. Die Holzkonstruktion stammt möglicherweise aus dem 14. Jh. – Pläne. Oben: Querschnitt und Aussicht des 3. Obergeschosses (teilweise rekonstruiert); unten: Längsschnitt und Nordwestfassade

Kehren wir nun zum Beispiel an der Weiten Gasse zurück. Auf dem Holzgeschoss ruht ein recht altertümlicher Dachstuhl: Es ist ein Kehlbalckendach, bei dem alle Verbindungen als Anblattungen ausgeführt sind. Anstelle des erst nachträglich eingebauten Stuhles waren ursprünglich Hängesäulen vorhanden. Ein wichtiges Indiz für eine Datierung ins 14. Jahrhundert ist schliesslich ein Dreikönigsbild in einer Fenster-nische der steinernen Giebelwand. Es ist um 1350 entstanden, d. h. zu dieser Zeit muss bereits das zweite Obergeschoss bestanden haben, und zwar mit einer Höhe von über 3 m, wie sie unser Ständerwerk zeigt. Letztere ist übrigens eine im ganzen Geschoss völlig einheitliche Konstruktion, und nichts deutet auf einen nachträglichen Aufbau hin.
