ENTPUTZT – VERPUTZEN?

von *Jürg Ganz*

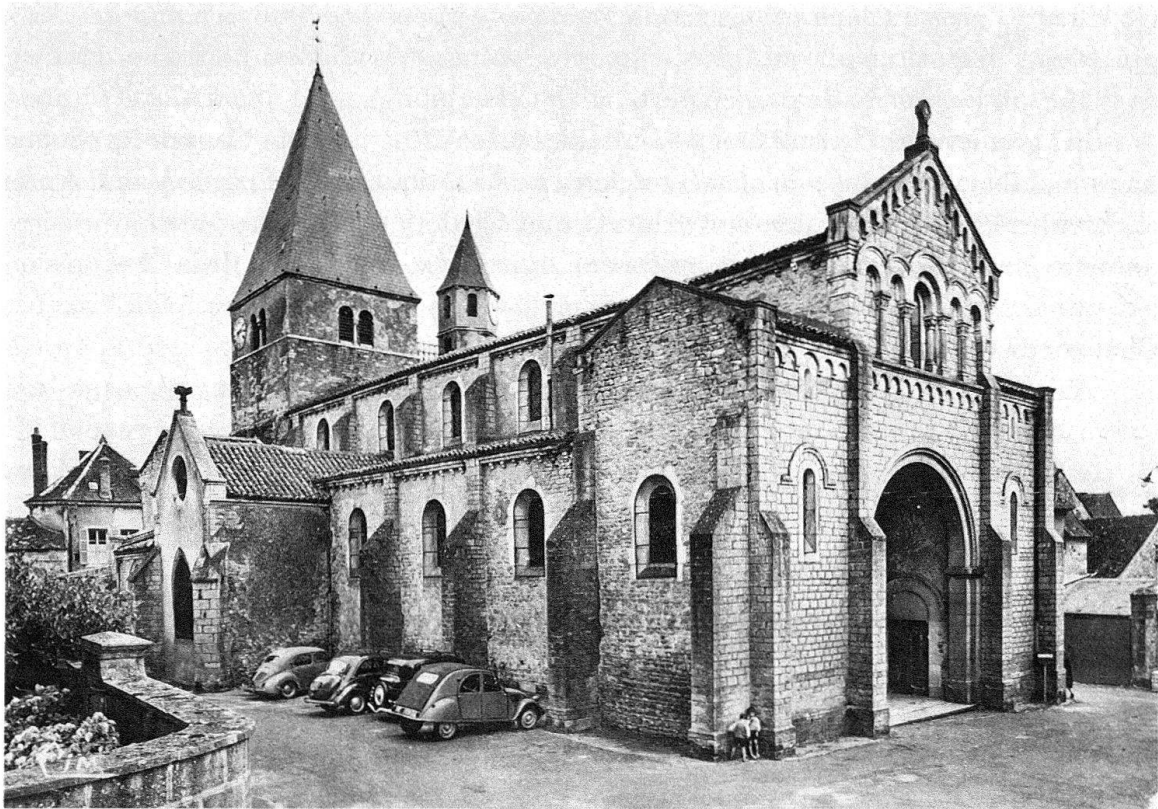
Buxy (Saône-et-Loire). Kirche. Entputztes, mittelalterliches Mauerwerk und eine steingerechte neuromanische Fassade

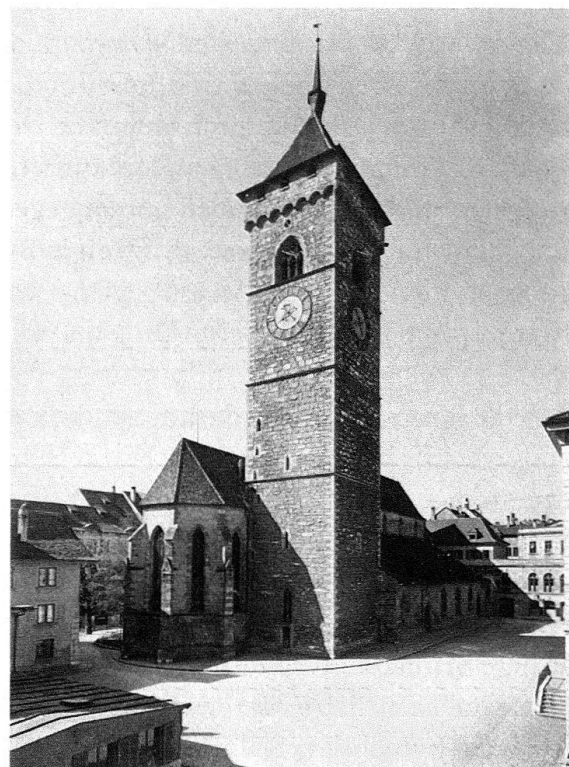
Schaffhausen. St.-Johanns-Kirche. Ostansicht des Turmes aus dem 15. Jh.

Hautempfindlich geworden, erleben wir derart kurierte Bauten als verfremdete Körper, die skelettnackt und aus ihrer Zeit geworfen dastehen. Dem Historiker stellt sich aber die Frage, ob dieses Sosein nicht auch schon Geschichte und deshalb irreversibel geworden ist. Der Turm der Schaffhauser St.-Johanns-Kirche (15. Jh.) war verputzt und ist seit 1900 steingerecht. Soll er historisch richtig oder historistisch richtig ans nächste Jahrhundert weitergegeben werden⁵? Das Schaffhauser Münster wurde 1925–1932 gehäutet und wirkt heute besonders stark wie aus dem Spielzeugkasten.

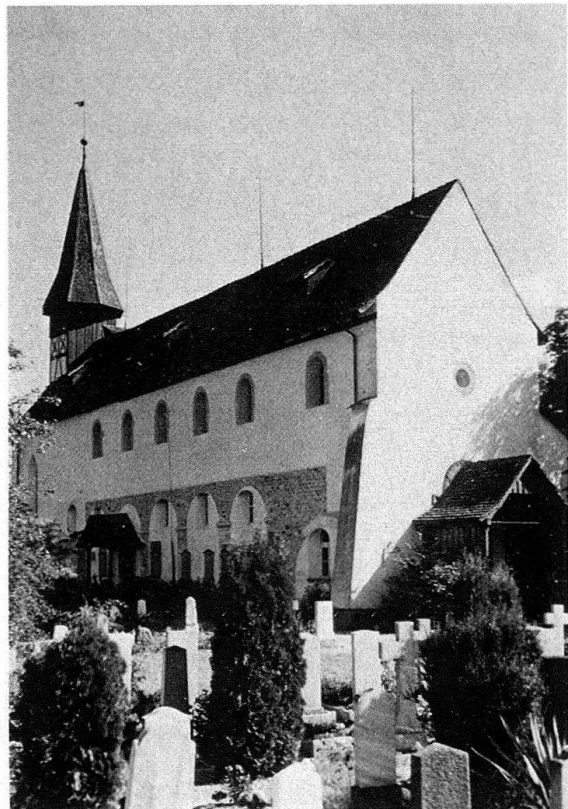
Wagenhausen TG. Propsteikirche,
nach der «Kur» von 1950

Ein Musterbeispiel in diesem Zusammenhang ist die romanische Propsteikirche Wagenhausen⁶, finden sich doch an diesem Bauwerk alle geschichtlichen und denkmalpflegerischen Möglichkeiten von der mehrschichtigen Originalputzfolge über Varianten von neuen Putzen bis zur Fugenstrich-Steingerechtigkeit. Zur Zeit der Renovation 1949 waren die Expertenaugen noch nicht derart geschärft, dass die vereinheitlichende Kalkschlemme über den Steinköpfen und Fugenstrichen erkannt, restauriert und ergänzt werden konnte⁷.

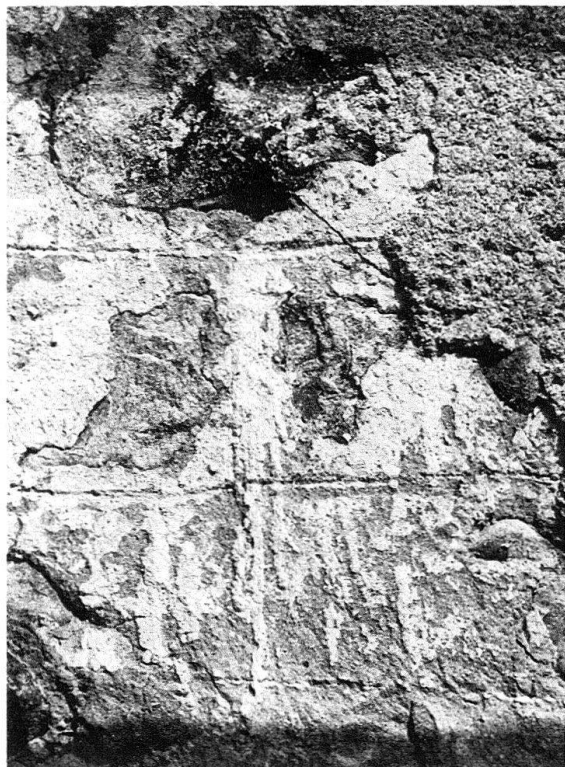
Weiningen. Kapelle. Mauerwerk mit romanischem
Fugenstrich und vereinheitlichender Kalkschlemme

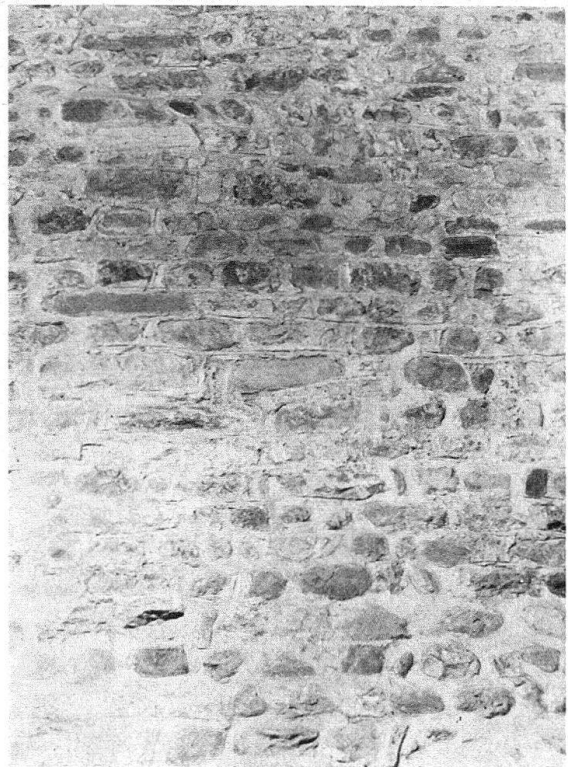
Wagenhausen. Propsteikirche, Detail des Mauer-
werkes im heutigen Zustand

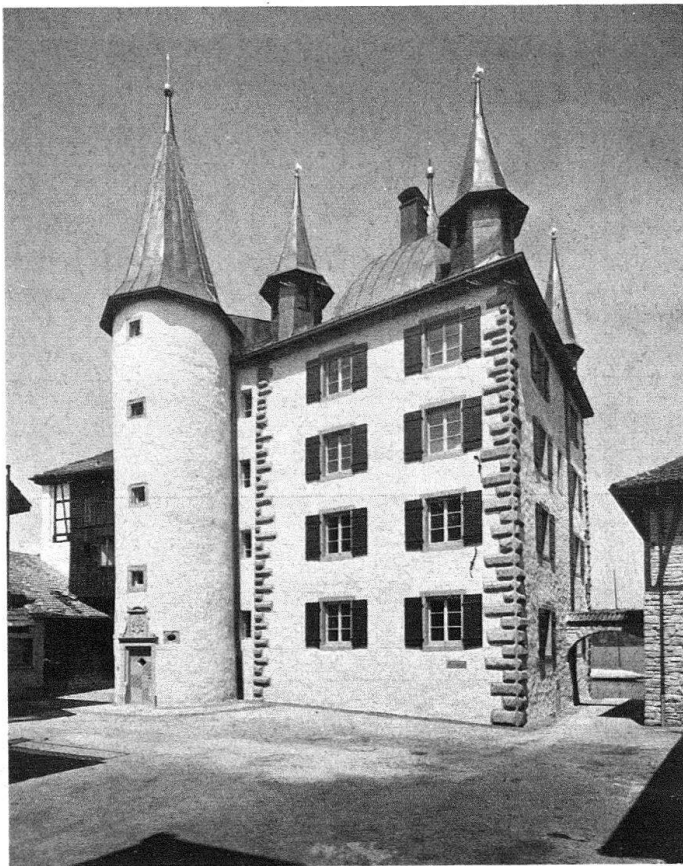
Steckborn. Turmhof nach der
Restaurierung

Der Turmhof in Steckborn, ein mittelalterlicher Wohnturm, der 1648 zum kuppelbekrönten Stadtschlösschen ausgebaut wurde, trug bis 1922 sein Putzgewand. Steingerecht und zementverfugt hielten seither die verschiedenartigen Bollensteine der aggressiven Luftverschmutzung nicht stand. Während drei Generationen wuchsen die Schäden mehr als in den vorhergegangenen 600 Jahren. Nachdem die verantwortlichen Behörden und die Öffentlichkeit – der Befund war eindeutig – sachlich informiert waren, konnte das Mauerwerk 1977 wieder verputzt werden. Diese Beispiele mögen genügen.
