Artikel: Entputzt - Verputzen?

ENTPUTZT – VERPUTZEN?

von *Jürg Ganz*

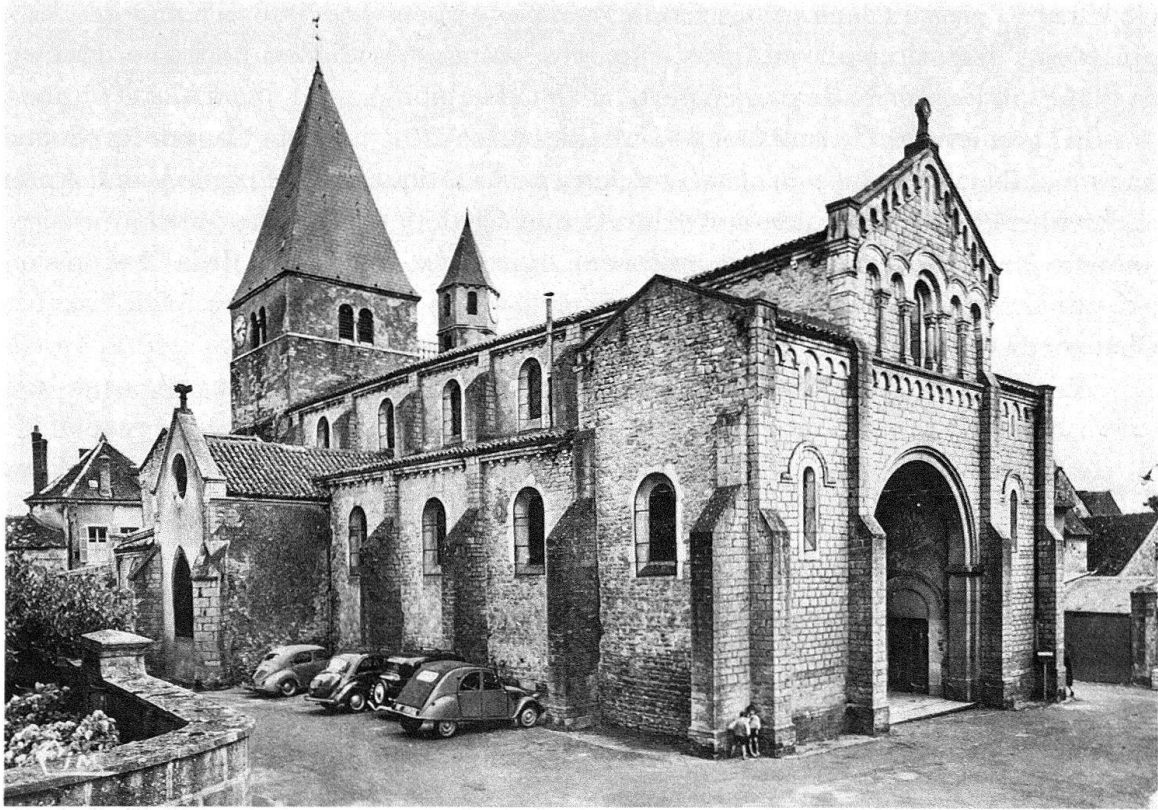
Buxy (Saône-et-Loire). Kirche. Entputztes, mittelalterliches Mauerwerk und eine steingerechte neuromanische Fassade

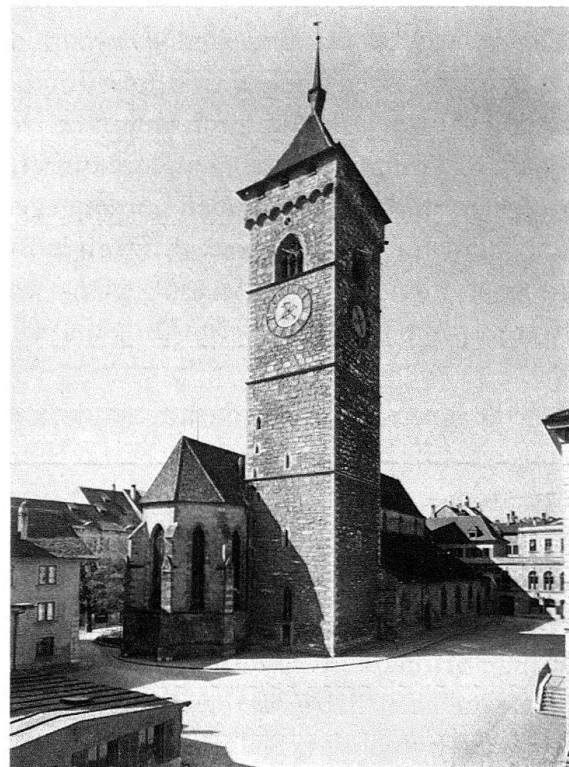
Schaffhausen. St.-Johanns-Kirche. Ostansicht des Turmes aus dem 15. Jh.

Hautempfindlich geworden, erleben wir derart kurierte Bauten als verfremdete Körper, die skelettnackt und aus ihrer Zeit geworfen dastehen. Dem Historiker stellt sich aber die Frage, ob dieses Sosein nicht auch schon Geschichte und deshalb irreversibel geworden ist. Der Turm der Schaffhauser St.-Johanns-Kirche (15. Jh.) war verputzt und ist seit 1900 steingerecht. Soll er historisch richtig oder historistisch richtig ans nächste Jahrhundert weitergegeben werden⁵? Das Schaffhauser Münster wurde 1925–1932 gehäutet und wirkt heute besonders stark wie aus dem Spielzeugkasten.

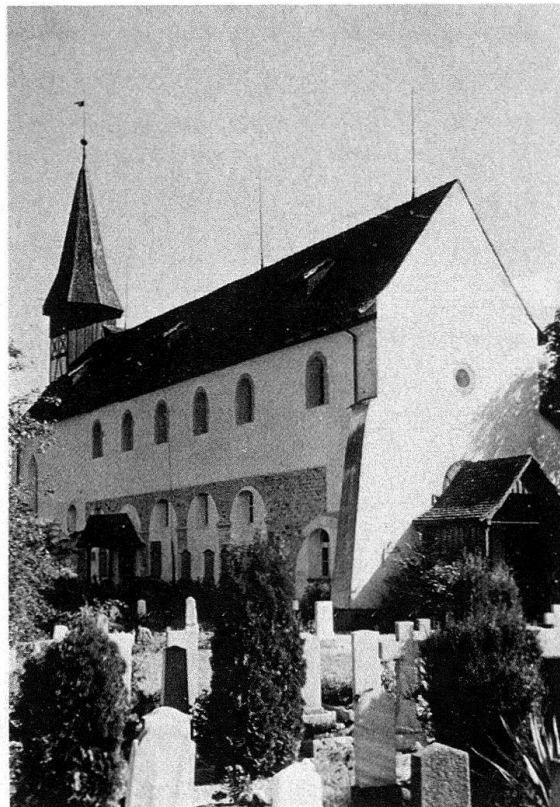
Wagenhausen TG. Propsteikirche,
nach der «Kur» von 1950

Ein Musterbeispiel in diesem Zusammenhang ist die romanische Propsteikirche Wagenhausen⁶, finden sich doch an diesem Bauwerk alle geschichtlichen und denkmalpflegerischen Möglichkeiten von der mehrschichtigen Originalputzfolge über Varianten von neuen Putzen bis zur Fugenstrich-Steingerechtigkeit. Zur Zeit der Renovation 1949 waren die Expertenaugen noch nicht derart geschärft, dass die vereinheitlichende Kalkschlemme über den Steinköpfen und Fugenstrichen erkannt, restauriert und ergänzt werden konnte⁷.

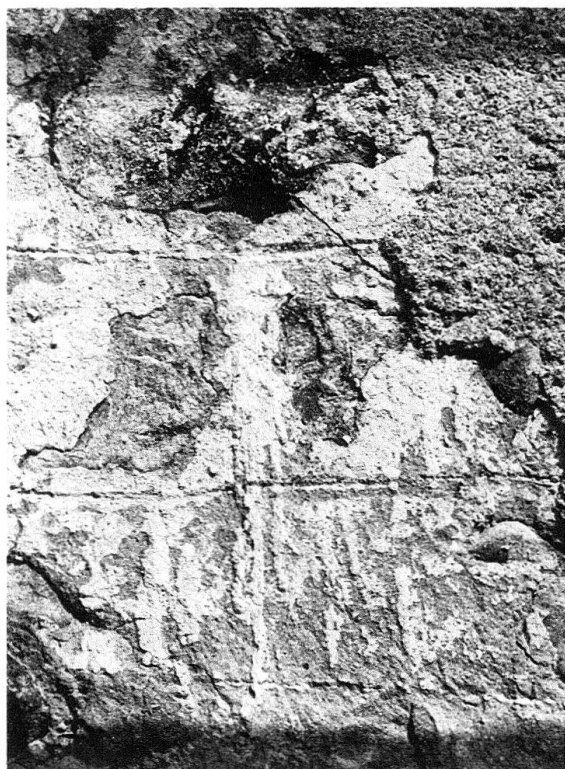
Weiningen. Kapelle. Mauerwerk mit romanischem
Fugenstrich und vereinheitlichender Kalkschlemme

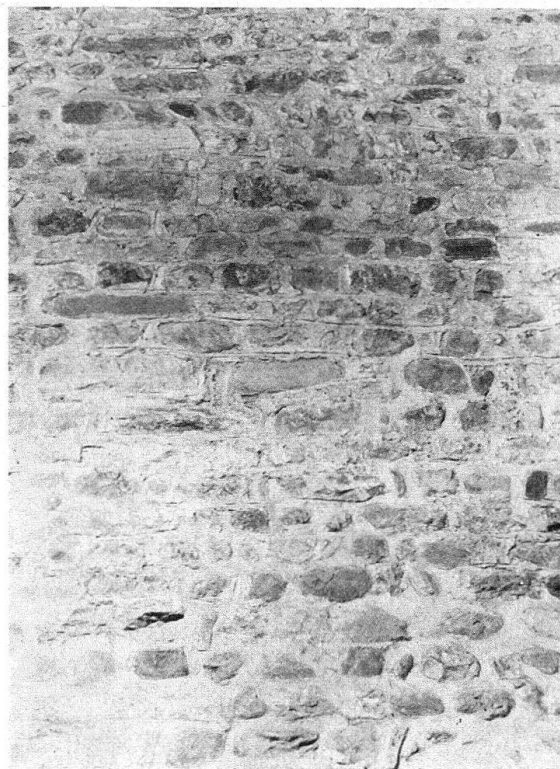
Wagenhausen. Propsteikirche, Detail des Mauer-
werkes im heutigen Zustand
