# BAUGESCHICHTLICHE UNTERSUCHUNGEN IM HAUS STEINBOCKGASSE 7 IN ZÜRICH

EIN BEITRAG ZUR MONUMENTEN-ARCHÄOLOGIE IN DER ZÜRCHER ALTSTADT

von Jürg Erwin Schneider

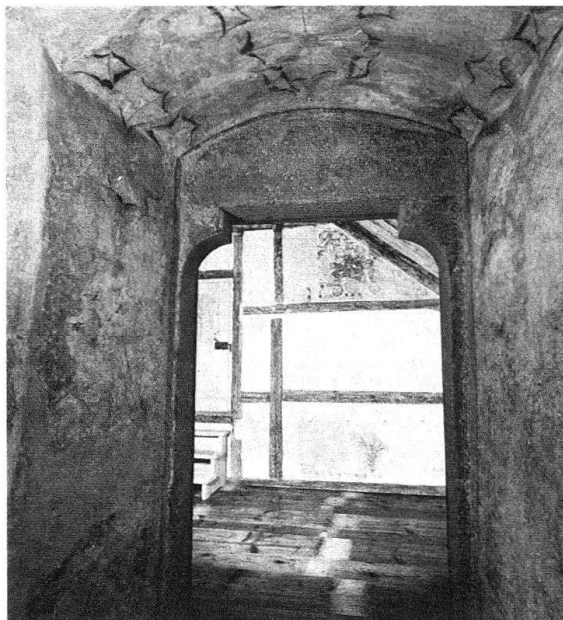
7

Abb. 7. Blick vom Festsaal mit der frühen Renaissancemalerei (1502/03) durch die Eingangstür hinaus in den «Söller»

schoss des nordöstlichen Hausteiles einen hohen, zurückhaltend bemalten Festsaal errichten (vgl. Abb. 14, S. 463). Der hochmittelalterliche «Weisse Turm» war für solche zurückhaltend-festliche Renaissance-Atmosphäre offensichtlich zu eng. Von der Brunngasse 4 gelangte man durch einen langen Gang über einige Tritte in den «Söller» und von da durch eine spätgotische Türe in diesen grossen Saal (vgl. Abb. 7).

Von der einstmals zurückhaltend-festlichen Atmosphäre im hohen Saal zeugt allein noch die in Stichbogen und Leibung der Zugangstüre vom «Söller» her erhaltene Malerei<sup>6</sup>: in ursprünglich wohl kräftigen Gelb-, Grün- und Schwarztönen sind Blütenkelche symmetrisch so angeordnet, dass sie als Ganzes wiederum eine «Blume» ergeben. Zusammen mit Blatt- und Pflanzenteilen sind diese «Blumen» wie an Schnüren aufgehängt und straff gegliedert (vgl. Abb. 7). Die Fülle ist – ganz im Sinne der Renaissance – gebändigt. Deutlich macht sich die Vorliebe für klar begrenzte Dekorationselemente bemerkbar. Dies überrascht umso mehr, denn im Vorraum zum hohen Saal, dem «Söller», durchschreitet der Festbesucher die natürlich wuchernden spätgotischen Blumenbeete.

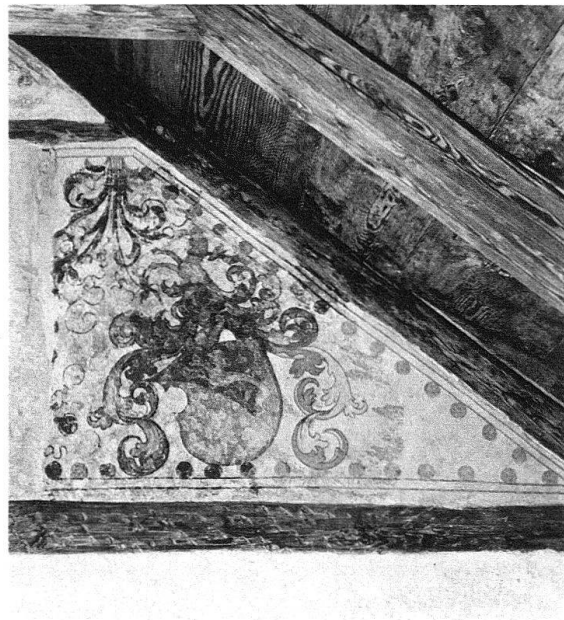
Abb. 8. Ausschnitt aus der Nordwand des «Söllers» mit der spätgotischen Secco-Malerei (1502/03). Der Wappenschild der Escher (von Luchs), überhöht vom Spangenhelm mit dem Kleinod und der geblatteten Helmdecke, wird umrahmt von einem Bollenfries und umrankt von stilisierten Blumensträusschen

Auf dem Murer-Prospekt von 1576 ist der neu erstellte Verbindungstrakt mit gedecktem «Laubengang» und «Söller» auf der Höhe des 1. Stockwerkes deutlich zu erkennen (vgl. Abb. 1). Der «Söller» mit dem eingeschossigen Fachwerk, bei dem die Eckständer mit Kopf- und Fussbändern verstrebt sind, ruht auf einem gemauerten Steinsockel, im Süden sind die Schwellbalken in die Fassade eingelassen. Der so abgehobene Bau besitzt einen offenen Dachstuhl und ist im Innern bemalt: an der südlichen Innenwand (der ursprünglichen Aussenwand von Phase III) sowie an der entgegengesetzten Wand wurden im Giebelfeld die Allianzwappen Göldli/Escher gemalt. Die mit einer Lanzenrast versehenen Schilde sind überhöht vom Spangenhelm mit dem Kleinod und der üppig geblatteten Helmdecke. Die in den heraldischen Farben ausgeführten Allianzwappen werden umrahmt von einem Bollenfries und umrankt von stilisierten Blumensträusschen. Diese in Schwarz gehaltene, sehr qualitätvolle spätgotische Secco-Malerei begleitet und füllt die Riegelfelder oder gliedert die vom Portal zum Festsaal hin durchbrochene Südwand. Es sind gewissermassen gemalte Wandteppiche, die durch ihre Motive den engen «Söller» zum luftig abgehobenen Gärtchen werden lassen (vgl. Abb. 8 und Abb. 13, S. 459, 463).

Der südwestliche Hausteil wurde damals baulich noch weit mehr verändert. Die Südwand des ursprünglichen Kernbaus musste abgebrochen und gut 2 m nach Norden auf die heutige Flucht zurückversetzt werden. Auf der Innenseite der neuen Südwand, welche mit der alten, zurückgestutzten Ost- und Westmauer durch spolienbestückte Eckquaderverbände verzahnt ist, konnte in Schwarz gehaltene spätgotische Secco-Malerei fragmentarisch freigelegt werden. Sie ist mit ihren Bollenfriesfeldern und den eingebundenen stilisierten Blumensträussen identisch mit derjenigen im «Söller» (vgl. Abb. 8 unten, und Abb. 13, S. 463) und will hier wie dort den Eindruck von blühenden Blumenbeeten erwecken.

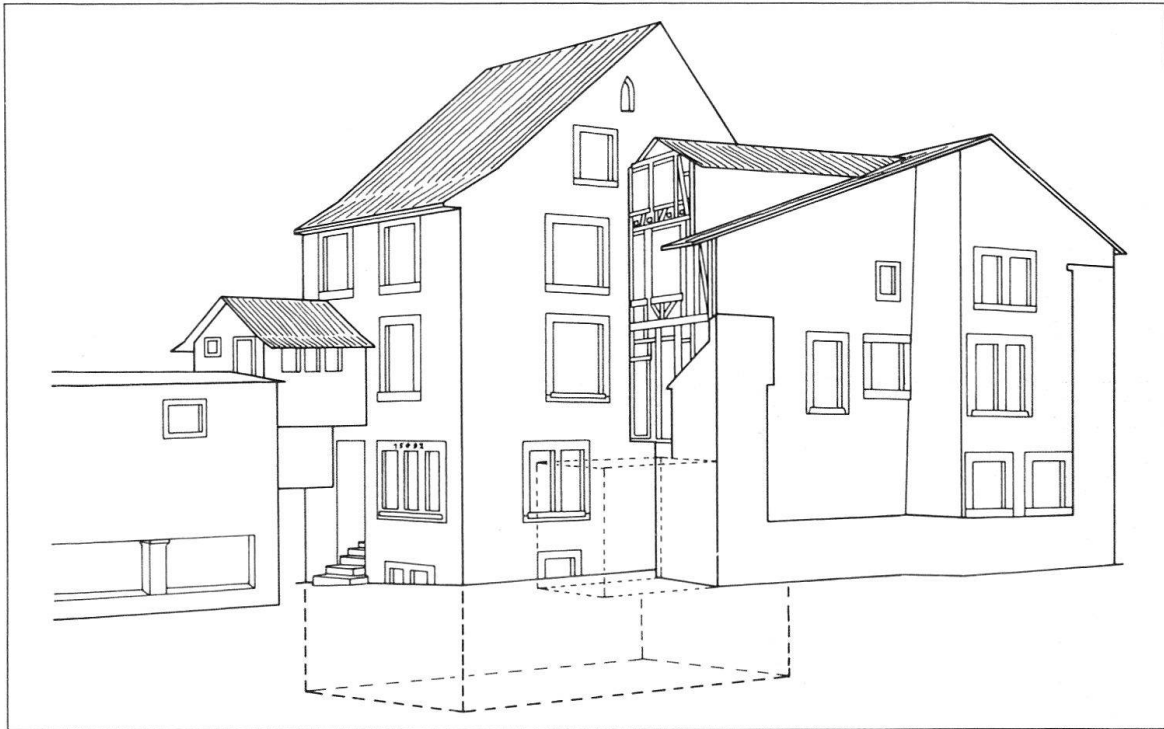
Abb.9. Perspektivische Ansicht von Nordwesten des Zustandes von der Mitte des 19. Jahrhunderts bis zur Zeit vor dem Umbau

Nach mehreren Handänderungen und damit verbundenen kleinen Eingriffen wurde um die Mitte des 19. Jahrhunderts der Engelhardsche Erweiterungs- bzw. Ersatzbau im Dachbereich weiter ausgebaut (vgl. Abb. 9). Am 4. Juni 1929 erwarb die Stadt Zürich die ganze Besitzmasse durch Kauf.

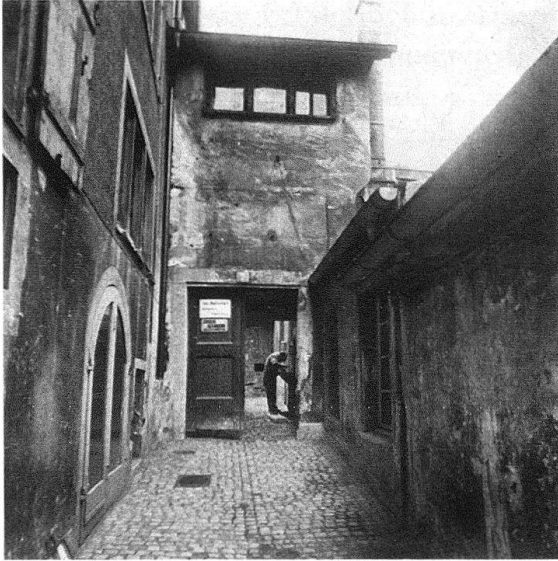
Abb. 10/11. Der Söller vor und nach der Restaurierung

*1. Obergeschoss* (Abb. 16): Wie das Erdgeschoss schien auch das 1. Obergeschoss anfänglich an den Architekten keine grossen Anforderungen zu stellen. Zwar war da noch ein «Anhängsel» über dem Steinbockgässli (Abb. 10), von dem man nicht so recht wusste, wohin es eigentlich gehört, zum Haus Steinbockgasse 7 oder zum Verbindungsbau der Brunngasse, denn von dieser Seite war das Häuschen auch erschlossen (Abb. 12). Das Auffinden der zugemauerten und hinter Wandtäfer versteckten spätgotischen Türe (Abb. 7) eröffnete die Möglichkeit, diese Zweizimmerwohnung um ein weiteres Zimmer zu bereichern. Der Schopf musste nur gründlich aufpoliert, neu eingedeckt, isoliert und der Zentralheizung angeschlossen werden. Den Archäologen liess der Schopf aber keine Ruhe. Unbehelligt von den Bauarbeiten im Hauptgebäude, liess man ihnen noch

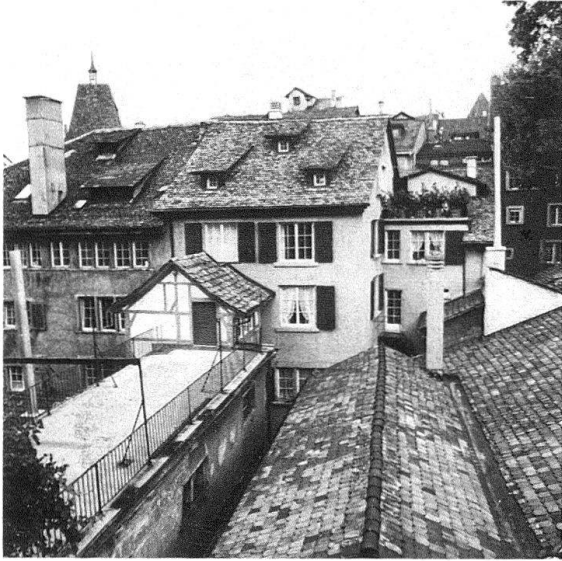
12

Abb. 12. Gesamtübersicht über Steinbockgasse 7 mit Söller und Verbindungsgang. Deutlich sichtbar die zurückgestutzte Lukarne mit dem Dachterrassli  
 Abb. 13. Innenraum des Söllers mit dem offenen Dachstuhl, den Wandmalereien und der Türe zum ehemaligen Festsaal

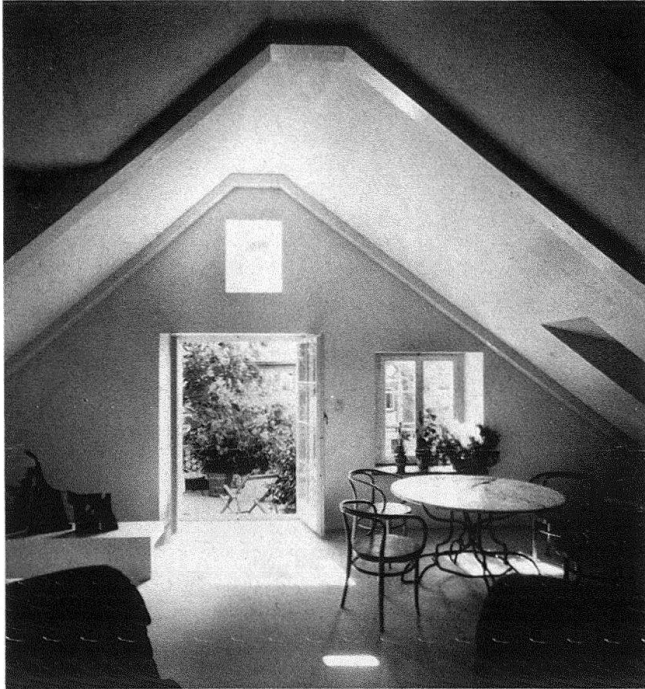
Abb. 15. Wohnzimmer der Dachwohnung mit Blick gegen die Giebelwand, erkennbar die Hetzerbalken. Im Hintergrund die kleine Dachterrasse

als Druckriegel stand durch seine niedrige Lage einer Nutzung ebenfalls im Wege. Da mit der Fassade auch das gesamte Dachgesimse bereits renoviert war, stellten sich für eine Neukonstruktion erhebliche Schwierigkeiten ein. Das ganze Dach hatte sich nach dessen Fusspunkten zu richten, die gegeben waren durch Bodenbalken, Fusspfette und Sparrenenden. Da ein neuer Druckgurt ausser Betracht fiel, wurde die Lösung schliesslich gefunden im Einziehen von Hetzerbinderbalken mit Verstärkungen und Ergänzungen der verbleibenden Sparren. Infolge der relativ kleinen Lasten konnten die durchlaufenden Bodenbalken, verstärkt mit Fussplatten, die Funktion des Zuggurtes übernehmen. Im Gegensatz zum Söller, wo der Dachstuhl mit der alten baukünstlerischen Substanz eine Einheit bildet (Abb. 13), konnte hier entsprechend der modernen Nutzung von Dachräumen ein neuzeitlicher Weg konsequent beschritten werden (Abb. 15), wobei die tiefen Giebelfenster und die kleinen schartenartigen Schlepper dem schlichten Raum eine wohltuende und reizvolle Stimmung verleihen.
