Artikel: Baugeschichtliche Untersuchungen in Zürichs Aussenquartieren

BAUGESCHICHTLICHE UNTERSUCHUNGEN IN ZÜRICHS AUSSENQUARTIEREN

von Ulrich Ruoff

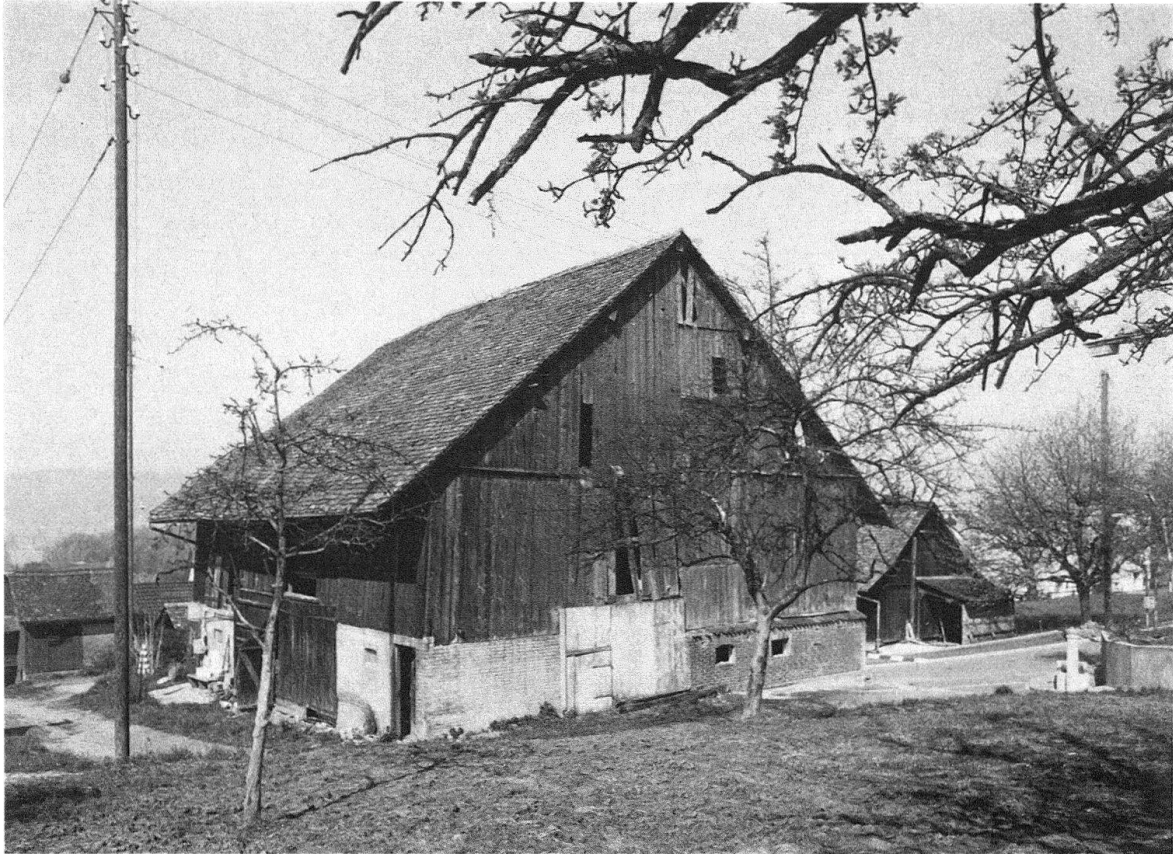
Abb. 5. Hirslanden. Bei Burenweg 28. Im Vordergrund Scheune aus dem 16. Jh.

Die weitgehend aus dem 16. Jahrhundert stammende Häusergruppe Burenweg Nrn. 18–28 haben wir bereits früher in *«Unsere Kunstdenkmäler»* erwähnt. Das Ständergerüst samt Dachstuhl des dendrochronologisch sicher in die 1560er Jahre datierten Hauses ist noch leidlich gut erhalten, aber auf der bergseitigen Hälfte verputzt. Neue Erkenntnisse aus historischen und archäologischen Untersuchungen erhielten wir für eine unmittelbar oberhalb der Häusergruppe stehende Scheune (Abb. 5). Das leicht verlotterte Äussere liess nicht ahnen, dass sie ein hervorragendes Beispiel einer freistehenden, ebenfalls aus dem 16. Jahrhundert stammenden Gemeinschaftsscheune ist und damit einen wichtigen Teil des historischen Ensembles bildet. Das Holzwerk im Innern erwies sich mehrheitlich als noch gut erhalten. Ein bereits bewilligter Abbruch konnte angesichts des hohen Alters des Bauwerks bisher verhindert werden. Auch hier steht man aber vor dem Problem, eine sinnvolle Nutzung zu finden und trotz des teuren Bo-

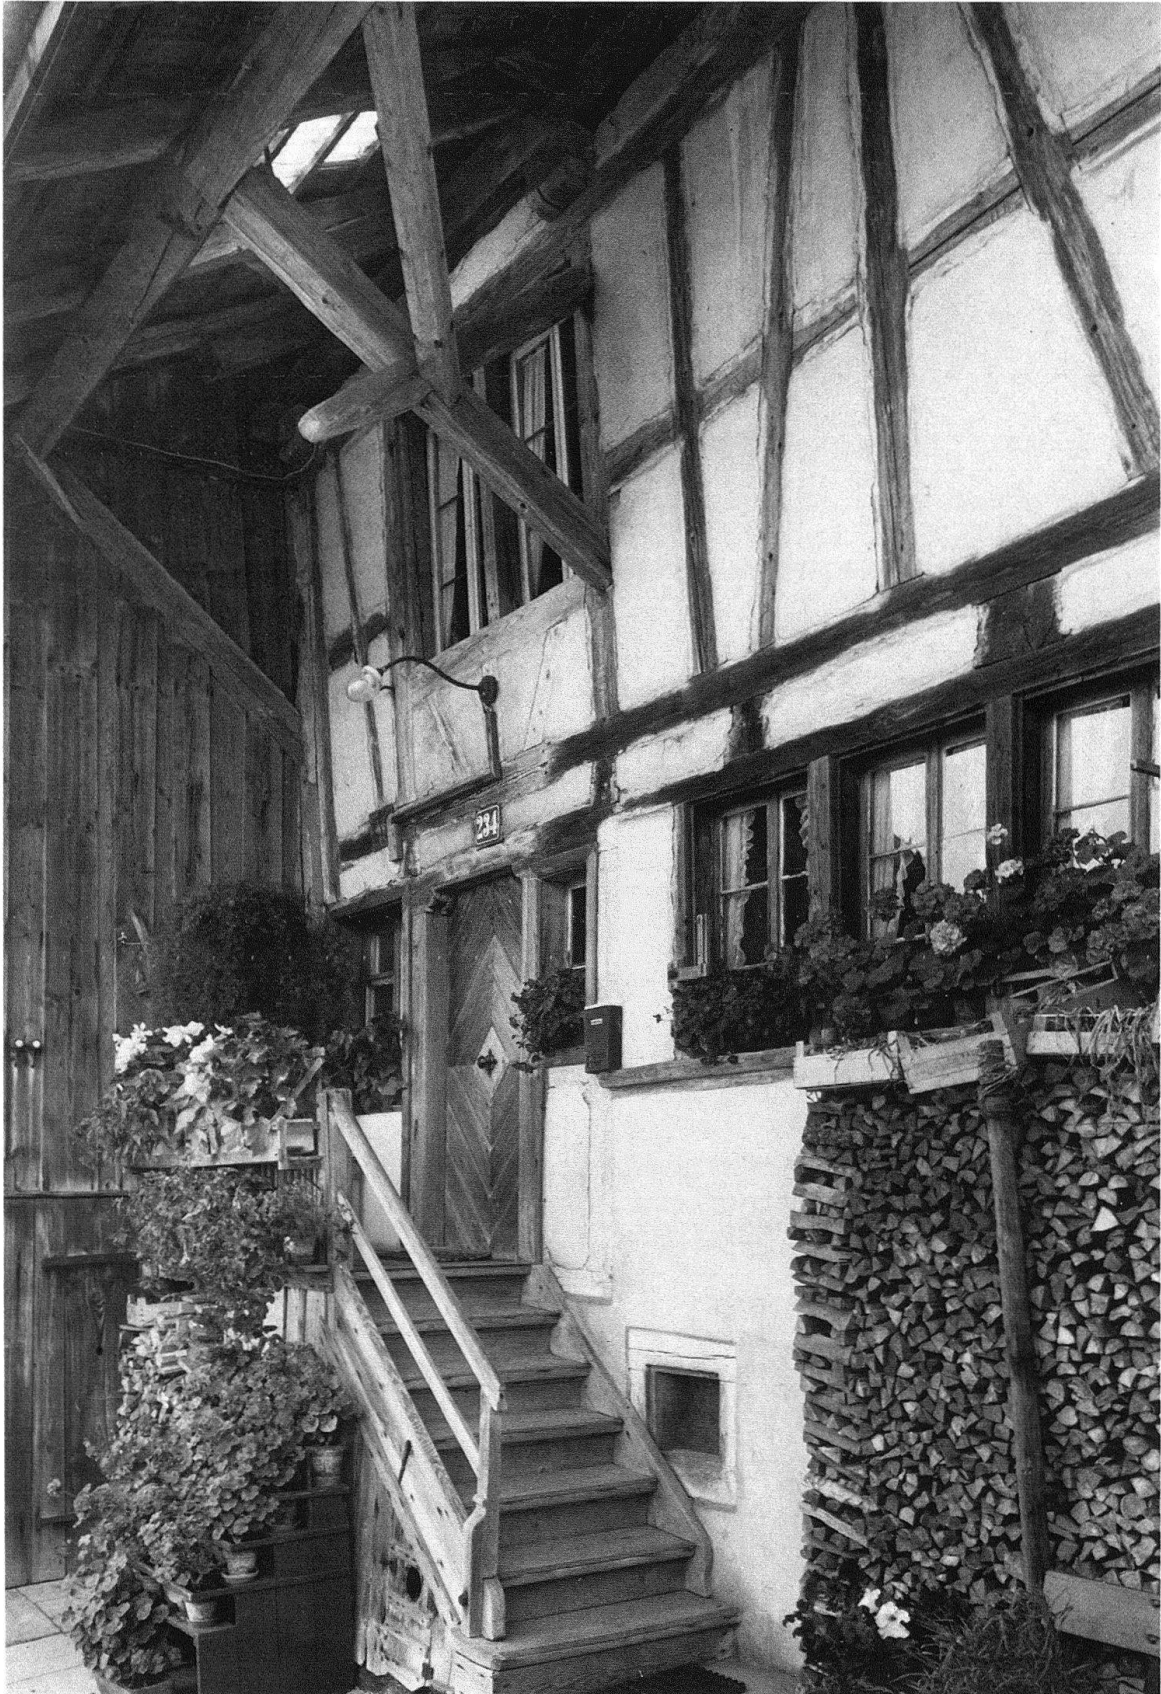
Abb. 7. Tobelhof. Aktueller Zustand der noch bäuerlich bewirtschafteten Haushälfte. Die Verdrängung des Bäuerlichen brächte einen grossen Verlust

sass⁴. Nach der Reformation wurde die Stadt Lehensherr. Das Obmannamt nahm 1553 einen Umbau vor, bei dem offenbar der gewaltige Dachstuhl mit vier Stuhlsäulen und doppelten Streben entstand⁵. Die Obmannamtsrechnungen belegen, dass man nun anstelle der früheren Schindeln, Ziegel von den abgerissenen Klostergebäuden im Zürichberg verwendete. Bei der archäologischen Untersuchung zeigte sich, dass der für unsere Gegend eher ungewöhnliche Walm auf der Bergseite des Hauses erst nachträglich durch eine Verlängerung entstanden ist. Auch das Riegelwerk der Fassaden stammt erst von späteren Umbauten und Reparaturen her. Um 1750 war das Haus in so schlechtem Zustand, dass es einzufallen drohte. Die Rechnung von 1756 zeigt, dass verschiedenste Wände und vieles andere mehr ersetzt werden musste. – Es ist nachzuweisen, dass im Tobelhof im 19. Jahrhundert gewirtet wurde (Adressbuch 1885). Vermutlich geht dies auf einen schon längst durch den Hofbauer betriebenen Ausschank zurück. 1931/32 wurde eine auf der Südostseite angebaute Scheune durch einen neuen Restaurantteil ersetzt. Die Hebung des Vordaches, die neuen Falzziegel, die pseudorustikale Einrichtung einer Wirtsstube und der Parkplatz auf der Aussichtsseite bilden einen unvorteilhaften Kontrast zur anderen Hausseite, wo noch ein Bauer wohnt und wirkt (Abb. 7 und 8).

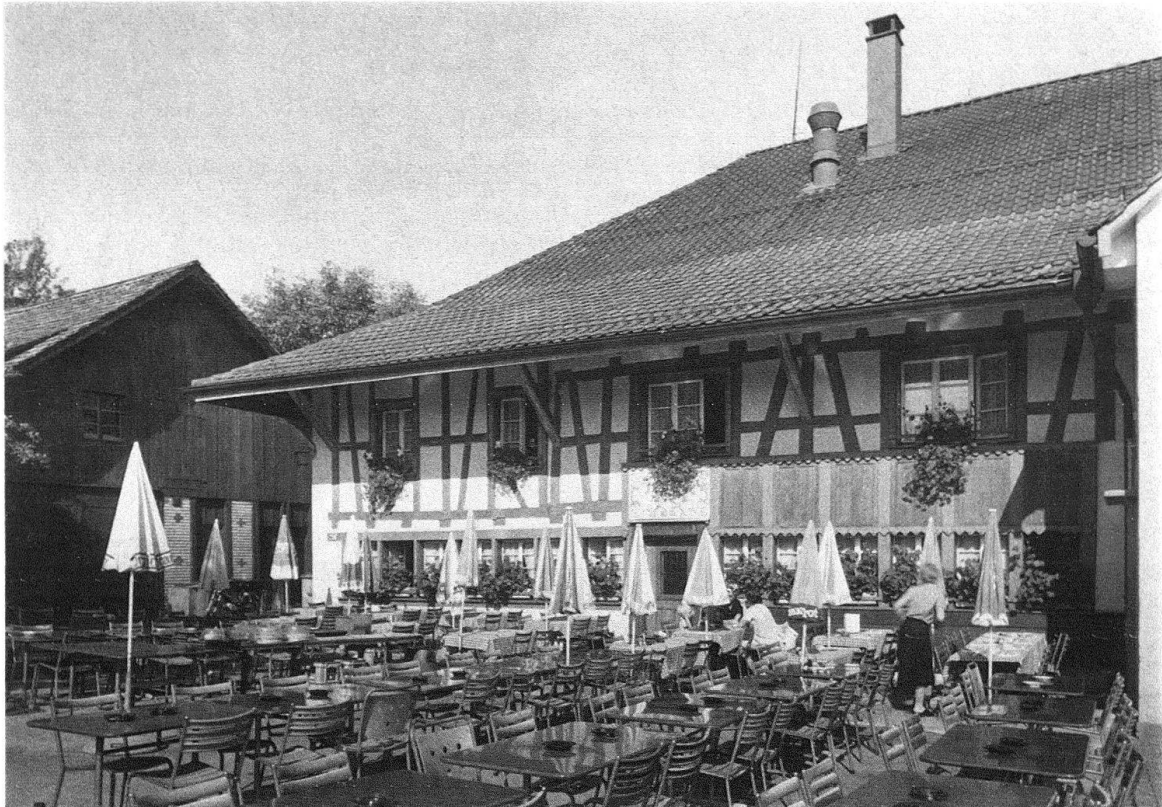
Abb. 8. Tobelhof. Aktueller Zustand der Restaurantseite. Die alte Bausubstanz ist zwar noch einigermaßen erhalten, die Erneuerungen sind aber mit wenig Sinn für das wichtige Detail ausgeführt. Man vergleiche etwa die neuen Vordachstützen mit den originalen auf der Rückseite des Hauses (Abb. 7)

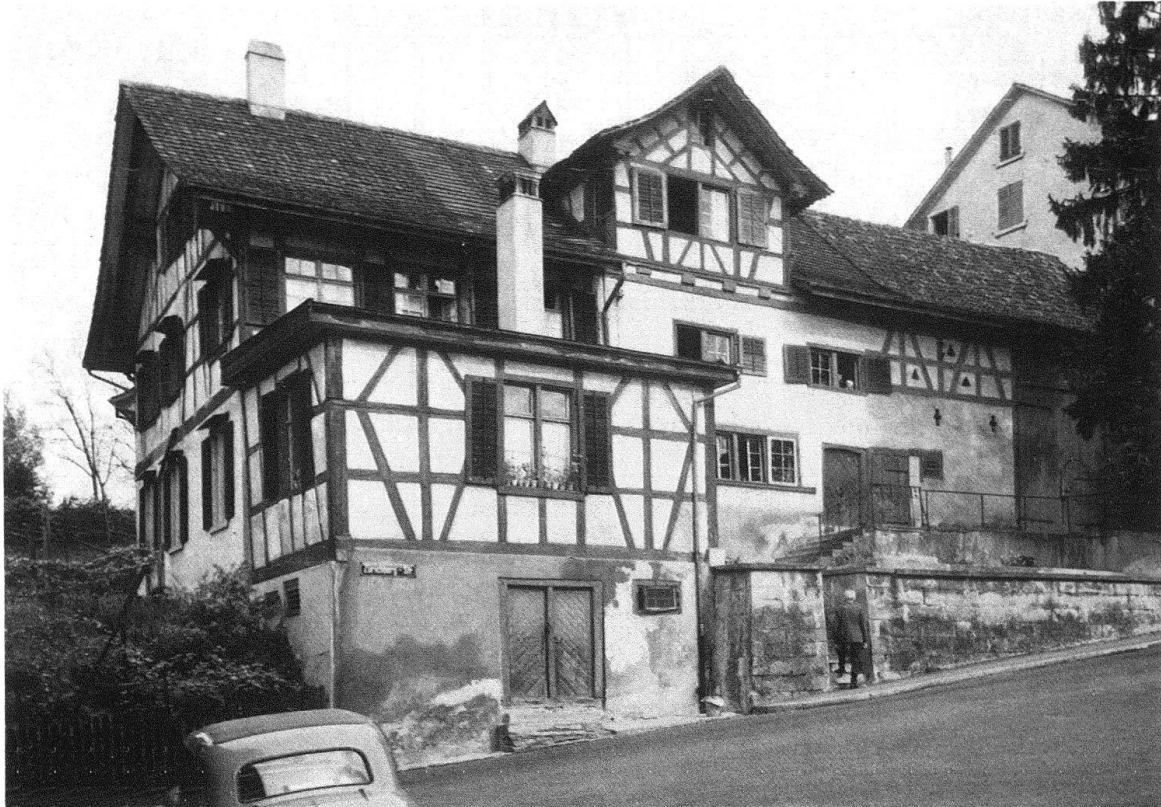
Abb. 9. Fluntern. Zürichbergstrasse 59. Die reizvolle Gebäudegruppe mit Bauteilen aus dem 16.–19. Jahrhundert wird gegenwärtig renoviert. Der Scheunenteil muss leider umgestaltet werden. Man beachte die Bedeckung mit Hohlziegeln

An der Zürichbergstrasse, wenig unterhalb der alten Kirche, steht eine reizvolle Gebäudegruppe (Abb. 9). Die baugeschichtliche Untersuchung, die wegen einer Restaurierung in Angriff genommen wurde, konnte noch nicht abgeschlossen werden. Vor allem fehlt es noch an der Archivforschung, von der wir einige Angaben über das Alter der einzelnen Elemente erhoffen. Die Riegelfassaden am Hauptbau und eine hübsche Dachlukarne sind aber wohl ins 18. Jahrhundert zu datieren. Das vorgebaute Waschhaus mit Zimmer stammt von 1856. Auf grösseres Alter wies am Äusseren nur die Hohlziegelbedeckung des bergseitigen Scheunenteils hin. Im Inneren stellten wir dann jedoch auch im Wohnhausteil Reste einer Ständerkonstruktion und von einem einst beidseits mit Krüppelwalm versehenen Dachstuhl fest (Abb. 10). Das damals noch wesentlich kürzere Haus gehört zum bereits erwähnten Typ, für den wir hauptsächlich aus dem 16. Jahrhundert Belege kennen. Er wurzelt sicher im Mittelalter. Das bekannte

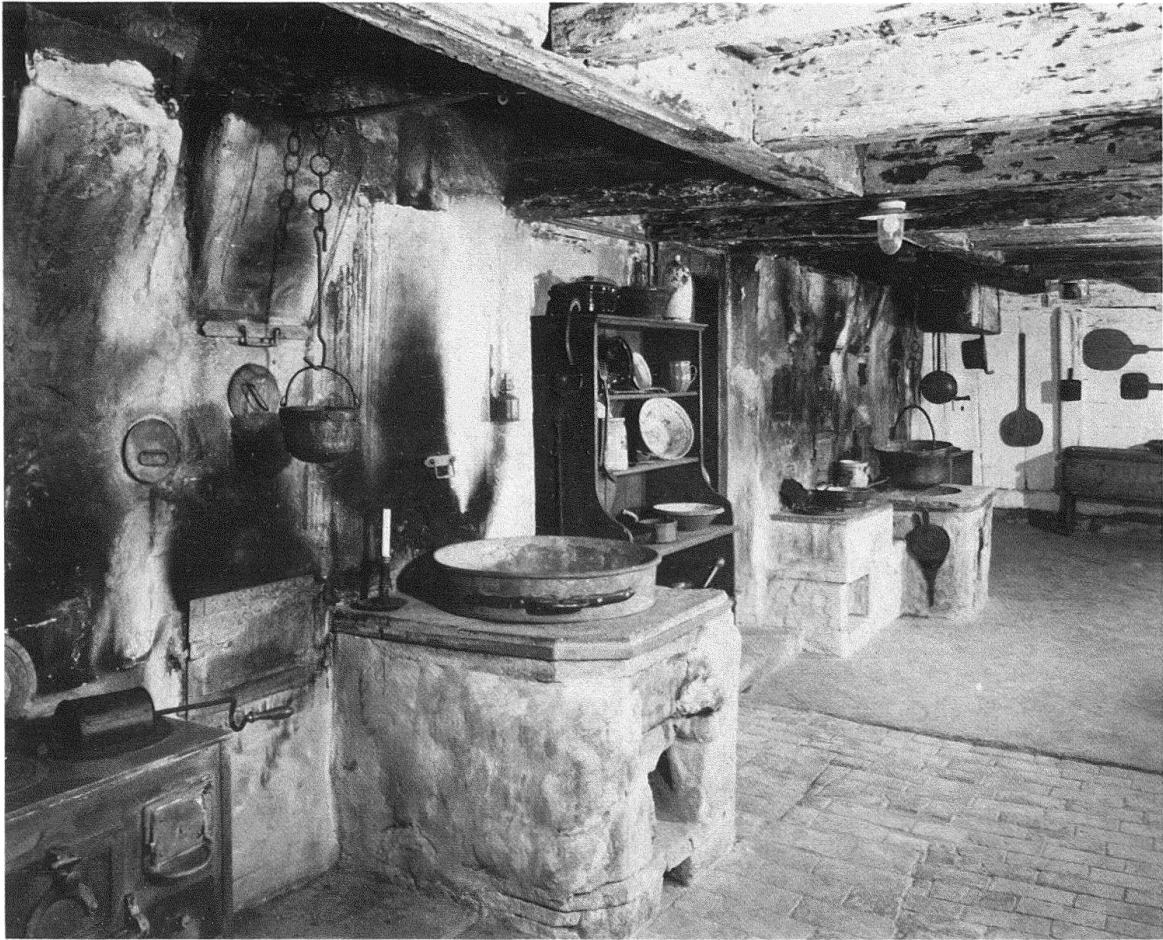
Abb. 13. Dachslernstrasse 20. Küche (heute Teil des Ortsmuseums) mit Originalherden und Gestellen. Man beachte die Feuerplatte zwischen den beiden Sechtöfen, auf die später ein Herdkasten aufgemauert wurde

Das Haus war ein Rauchhaus, dessen Küche längs in der Mitte angeordnet war. Eine offene Feuerstelle, d. h. eine Feuerplatte, hat sich noch erhalten, nur ist später ein Herd aufgemauert worden. Hinter der Küche lagen fensterlose Speicherräume, sogenannte Untergaden, vorne Stube und Nebenstube und ein neben dem Tenn von der Front zur Küche laufender Gang. Eindrücklich sind auch heute noch die einfachen Kammern über den Untergaden.
