Baugeschichtliche Untersuchungen in Zürichs Aussenquartieren

Autor(en): **Ruoff, Ulrich**

BAUGESCHICHTLICHE UNTERSUCHUNGEN IN ZÜRICHS AUSSENQUARTIEREN

von Ulrich Ruoff

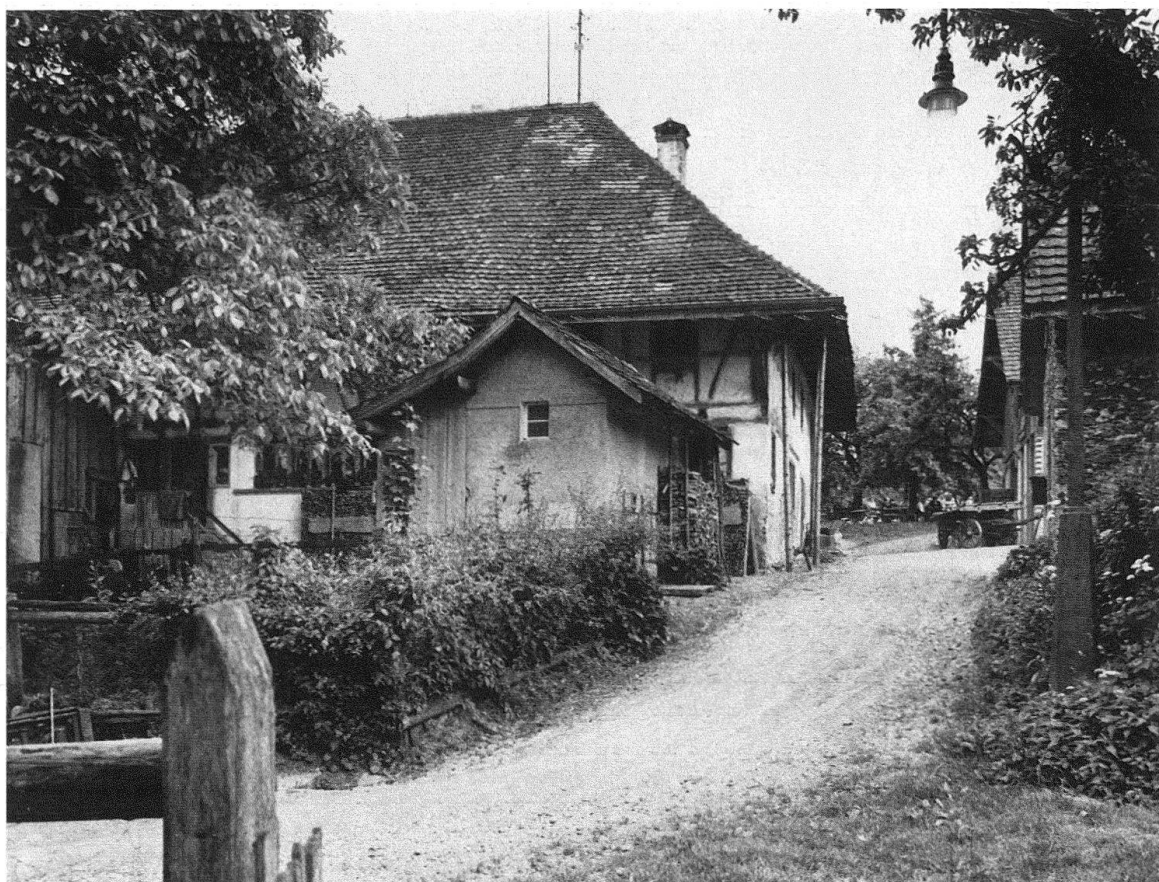
Abb. 6. Hottingen. Tobelhof und Nebengebäude. Aufnahme von 1931. Auch heute zeigt der Hof von dieser Seite noch den ländlichen Charakter, den es zu bewahren gilt (vgl. Abb. 7)

Auch auf diesen interessanten alten Bau (Abb. 6–8) haben wir schon einmal in «*Unsere Kunstdenkmäler*» hingewiesen. Als ehemaliger Lehenhof des Augustinerchorherrenstiftes St. Martin auf dem Zürichberg erinnert er uns an die Zeit, da dieses Klösterchen in der Einsamkeit beidseits vom Sagentobel ausgedehnte Wald-, Feld- und Weideflächen be-
