Restaurierung des Unteren Chores

Band (Jahr): **33 (1982)**

RESTAURIERUNG DES UNTEREN CHORES

von *Matthäus Meyer OSB*

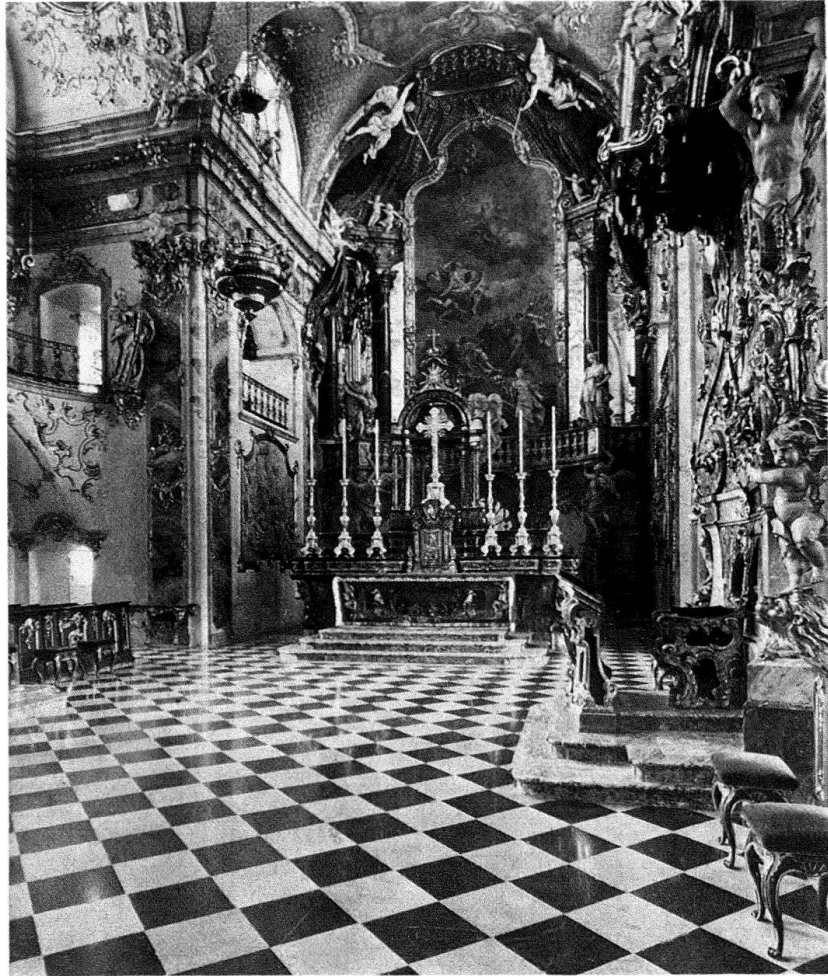
Abb. 6. Kloster Einsiedeln, Unterer Chor vor der Restaurierung

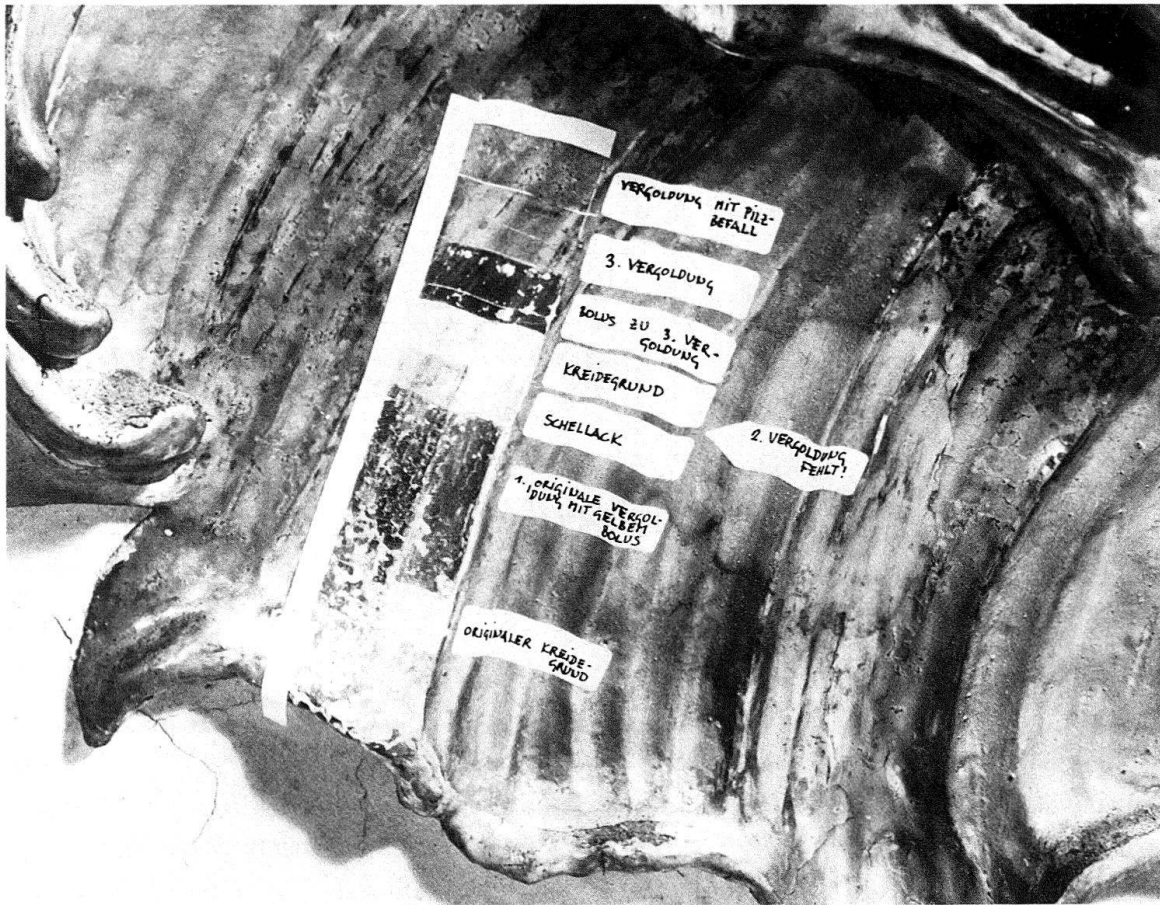
Abb. 8. Kloster Einsiedeln, Chor. Spätbarocker Stuck: schichtweise Untersuchungen der verschiedenen Fassungen

³⁸ Die Vergoldung war an vielen Stellen gesprengt, weil die Stukkateure 1857ff und 1914 Material verwendeten, das sich mit dem Originalstück nicht vertrug. Durch die Risse drang die Feuchtigkeit ein und richtete grossen Schaden an, der von aussen nicht abschätzbar war.

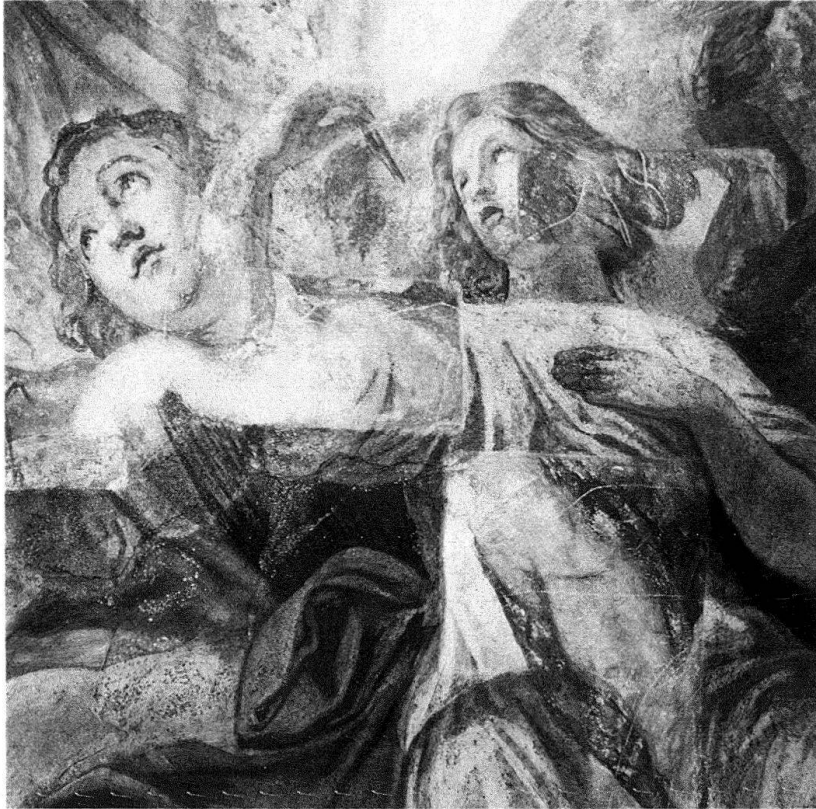
gelang, ist nicht leicht zu entscheiden. Es scheint aber doch, dass seine Fresken nicht in dem blühenden Kolorit wie die Fresken Asams gemalt waren. Im Laufe der Zeit dunkelten sie überdies nach und wirkten, besonders nach einer teilweisen Erneuerung des Kirchenschiffes in den Jahren 1836–1841, eher düster, schmutzig und russig. So ging man 1857 daran, den ganzen Unteren Chor zu überarbeiten. Diese Renovierung gab nun dem Raum ein ganz anderes Gepräge. Melchior Paul von Deschwanden (1811–1881) hatte den Auftrag bekommen, die Fresken von Kraus zu reinigen und deren matte Töne aufzuhellen²⁴. In Wirklichkeit hat er sie aber in seinem eigenen Stile völlig übermalt und «mitten in die Krausschen Gestalten hier und dort Figuren seiner Erfindung hineingemalt». Auch sonst wurde nichts unberührt gelassen: die Brokatmalerei von Kraus ersetzte Deschwanden durch ein neues Muster, wobei die Rosetten mit Gold gehöht wurden. Die Decken- und Wandornamente liess er durchweg vergolden, die Gesimse, Lisenen, die Fenster- und Türrahmungen und die Säulen marmorieren und schliesslich den Schieferboden mit Juramarmor-Platten ersetzen. So kam Kuhn, der den Kraus-Chor noch gekannt hatte, zum Schluss: «Die Arbeit Deschwandens war nicht eine Restauration, sondern Übermalung und Neumalung.»

Abb. 9. Kloster Einsiedeln, Chor. Barockes Deckengemälde von Franz Xaver Kraus, 1857 ff. übermalt von Melchior Paul von Deschwanden. Zustand teilweiser Freilegung: links barocker Putto, rechts nazarenisch empfundener Engel

Deschwanden hatte, wie berichtet wird²⁵, wohl den Wunsch der Patres erfüllt, indem er den Originalfresken einen helleren Ton gab. Doch «die Harz- und Lackfarben, die er verwandte»²⁶, fielen bald aus, wurden mehr und mehr durch Schimmelbildung zerstört, wurden stumpf und trüb. Die Bilder selber boten schon vor der Jahrhundertwende einen bedenklichen Anblick. Aus den Quellen geht hervor, dass kompetente Leute daher zu einer Restaurierung rieten, wie wir sie heute durchführen²⁷. Tatsächlich reinigte aber der Kunstmaler Gallus Roth aus München²⁸ die Bilder 1914 nur vom Russ, behandelte er diese mit Fungiziden, fixierte er die Farben Deschwandens mit Harz, das er in Terpentin löste, und übermalte er die Bilder noch einmal²⁹. Auch alles andere: Brokat, Vergoldung usw. wurde entsprechend dem neuen Kolorit der Bilder verändert. Völlig neu war die Tünchung der leeren Flächen des Chores und der Zugänge mit Kalkfarben³⁰, und zwar aus gewollter Anpassung an das Kirchenschiff³¹. Die Patres lobten das Werk, während von aussen bald negative Stimmen laut wurden³².

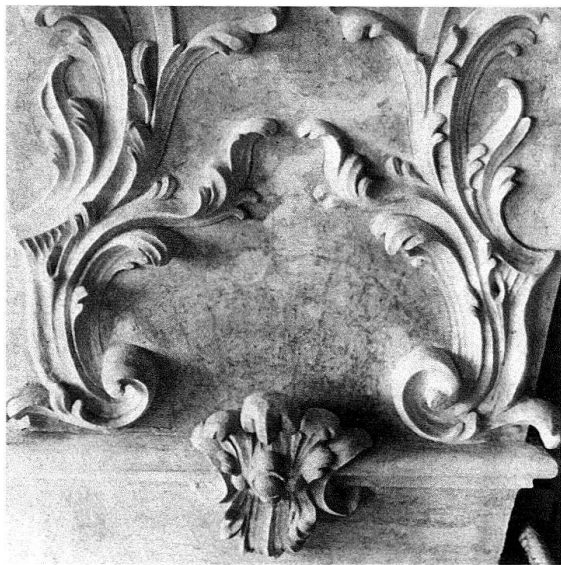
Abb. 10. Kloster Einsiedeln, Chor. Freigelegter Wandstück vor der Neufassung

⁴¹ Deschwanden z. B. hat das Brokatmuster von Kraus nicht nur abgelöst, er hat auch den Mörtelgrund mit einem Gipsverputz ersetzt. Um so dankbarer waren ihm die Restauratoren, dass sie nach dieser Entdeckung doch noch ein kleines Stück Original fanden, aus dem sich das Kraus-Muster rekonstruieren liess.

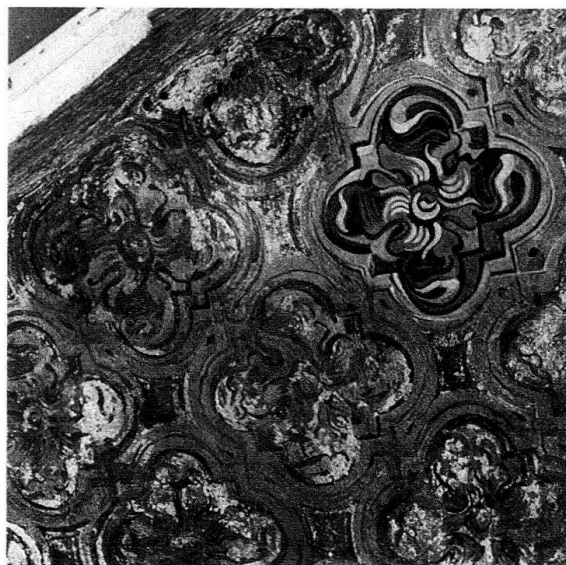
Abb. 11. Kloster Einsiedeln, Chor. Freigelegte Ornamentmalerei an den Gewölben (um 1750), teilweise retouchiert

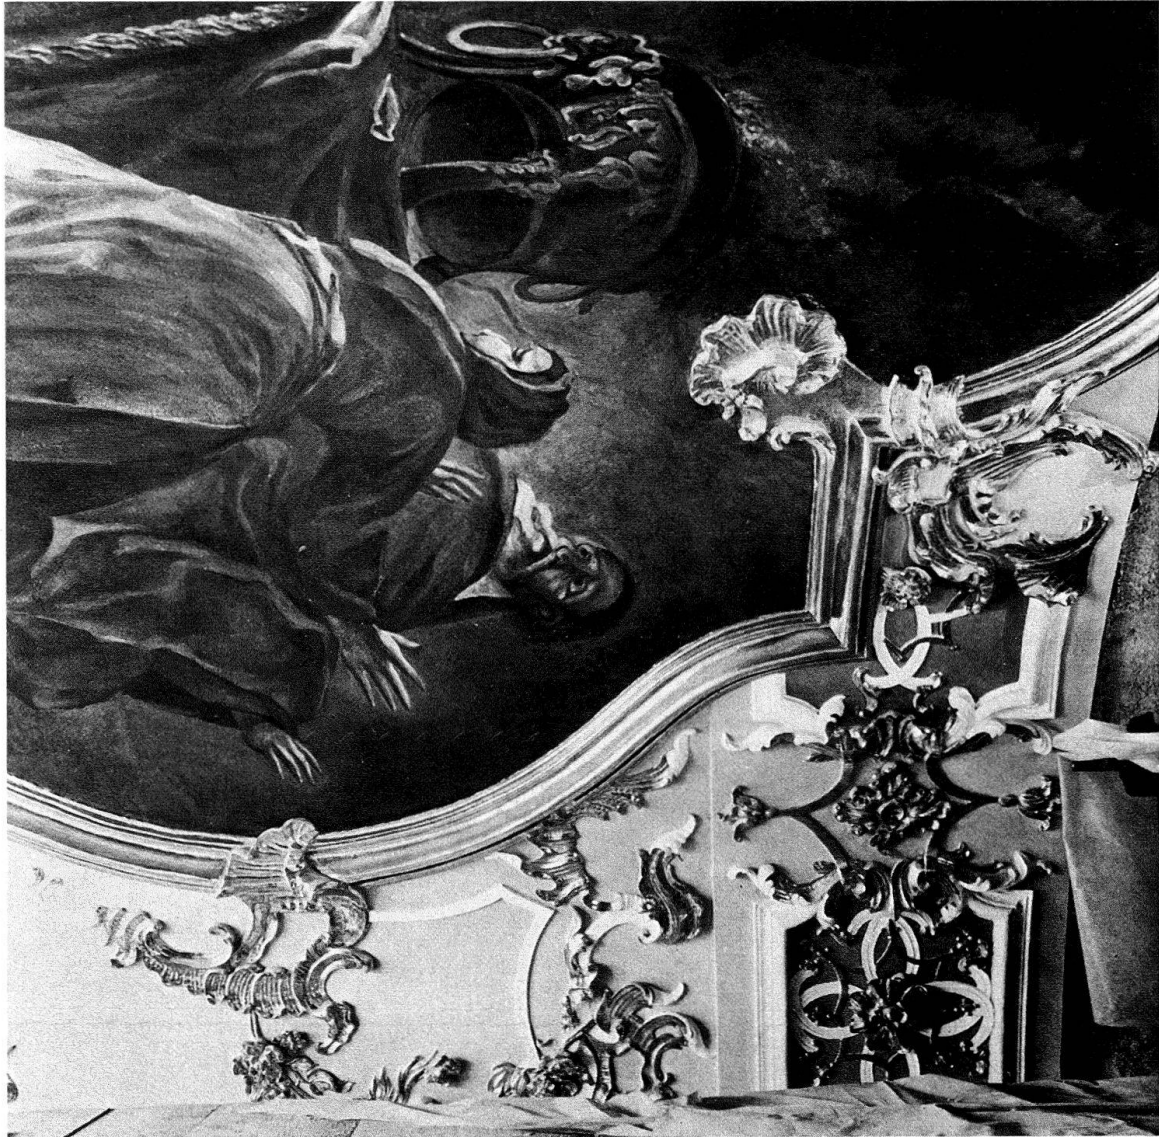
Abb. 12. Kloster Einsiedeln, Chor. Gewölbepartie in restauriertem Zustand
