DECKENBILDER UND STUCKPOLYCHROMIE – EINE MAL- UND MATERIALTECHNISCHE UNTERSUCHUNG

von Andreas Arnold und Oskar Emmenegger, Institut für Denkmalpflege der ETH Zürich

Abb. 4–6. Luzern, Jesuitenkirche

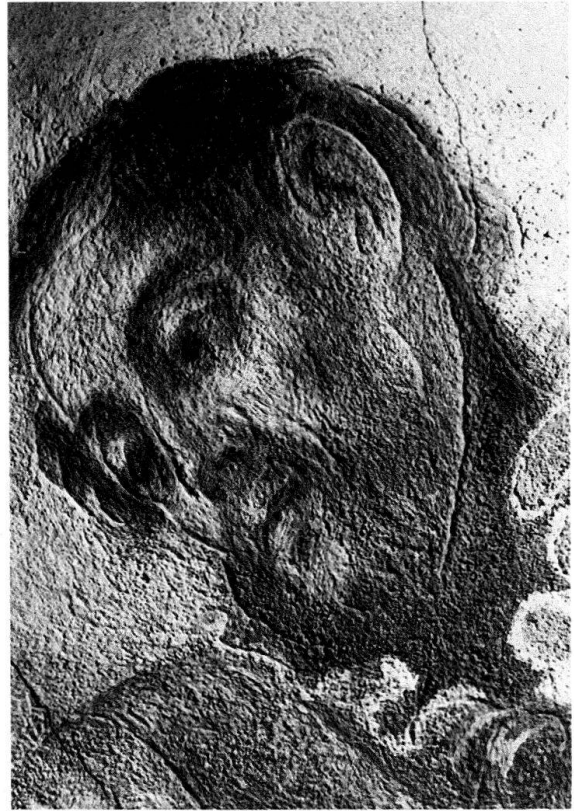
Abb. 9–11. Luzern, Jesuitenkirche. Dritthinterstes Deckengemälde der Brüder Torricelli. Der hl. Franz Xaver als Lehrer der Heiden. Kopf des Heiligen: links in Normallicht; rechts Streiflichtaufnahme, die die auf Papier vorbereitete und in den noch weichen Putz eingedruckte Zeichnung erkennen lässt; unten Ausschnitt, der die Pinselhandschrift der Maler mit den pastos aufgetragenen Lichtern zeigt

In das solcherart frisch hergestellte, noch weiche Intonaco wurde die auf dem Papier vorbereitete *Zeichnung durchgepaust*. Dies geschah, indem die Umrisse der Zeichnung in den noch weichen Putz eingedrückt wurden, was auf der Malerei noch heute sichtbar ist. Dank der eingetieften Umrisse hatte der Künstler, selbst bei dick aufgetragenen Farben, die Komposition während der ganzen Arbeit stets vor Augen. Der *Farbauftrag* erfolgte in Freskotechnik, sobald das Intonaco druckfest war, und entsprechend den maltechnischen Erfordernissen des Bildteiles, der gerade gemalt wurde. Bei den Gewändern z. B., die in der Regel zwei Helligkeitswerte aufweisen, wurden zuerst in einem mittleren Farbton die Schatten und dann mit Weiss (Kalk) die Lichter gemalt. Die Lichthöhungen setzte der Maler in die noch nicht abgebundenen Grundfarben lasierend, deckend oder sogar stark modellierend auf. Die tiefen Schatten wurden zuletzt mit reinen, zum Teil schwarz ausgemischten oder anderen dunkelnden Pigmenten lasierend bis deckend gemalt. Den Gesichtern gab der Künstler zuerst zeichnerisch mit rotem Ocker die Kontur und Form. Mit hellen Inkarnattönen legte er das Gesicht flächig an und ergänzte dann mit rotem Ocker und etwas Schwarz die feinen abgestuften Schatten. Die Lichter setzte er mit reinem Weiss (Kalk), das oft bis gegen 2 mm dick aufgetragen wurde. Zuletzt folgten das Wangenrot und die Binnenzeichnungen für Augen, Mund und Ohren. Die ständig nass in nass verarbeiteten Farben ergaben feinste Tonnancen. So schufen die Gebrüder Torricelli grossartige naturnahe Portraits, deren Genauigkeit auf Distanz betrachtet eigentlich nicht mehr voll zur Geltung kommt. Einen Eindruck davon liefern die Abbildungen 9–11.
