Die dekorative Malerei an bernischen Holzfassaden : Probleme bei der Wiedergewinnung von Form und Farbe

DIE DEKORATIVE MALEREI AN BERNISCHEN HOLZFASSADEN

PROBLEME BEI DER WIEDERGEWINNUNG VON FORM UND FARBE

von Christian Renfer, Leiter der Stelle für Bauern- und Dorfkultur des Kantons Bern

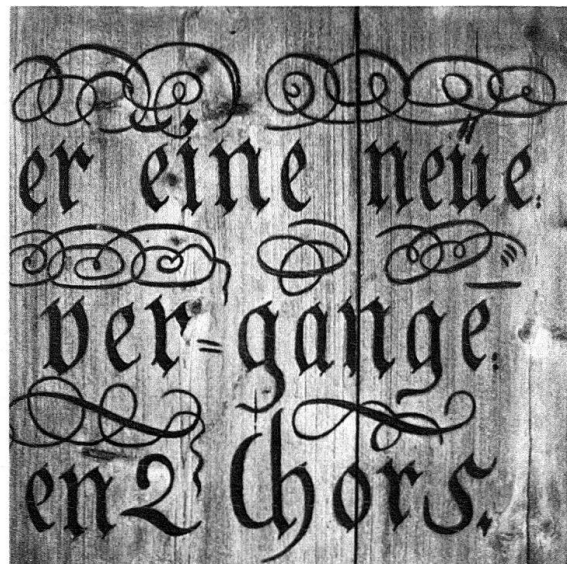
Abb. 7. Ochlenberg, Schnerzenbach.
Schriftzug nach der Erneuerung

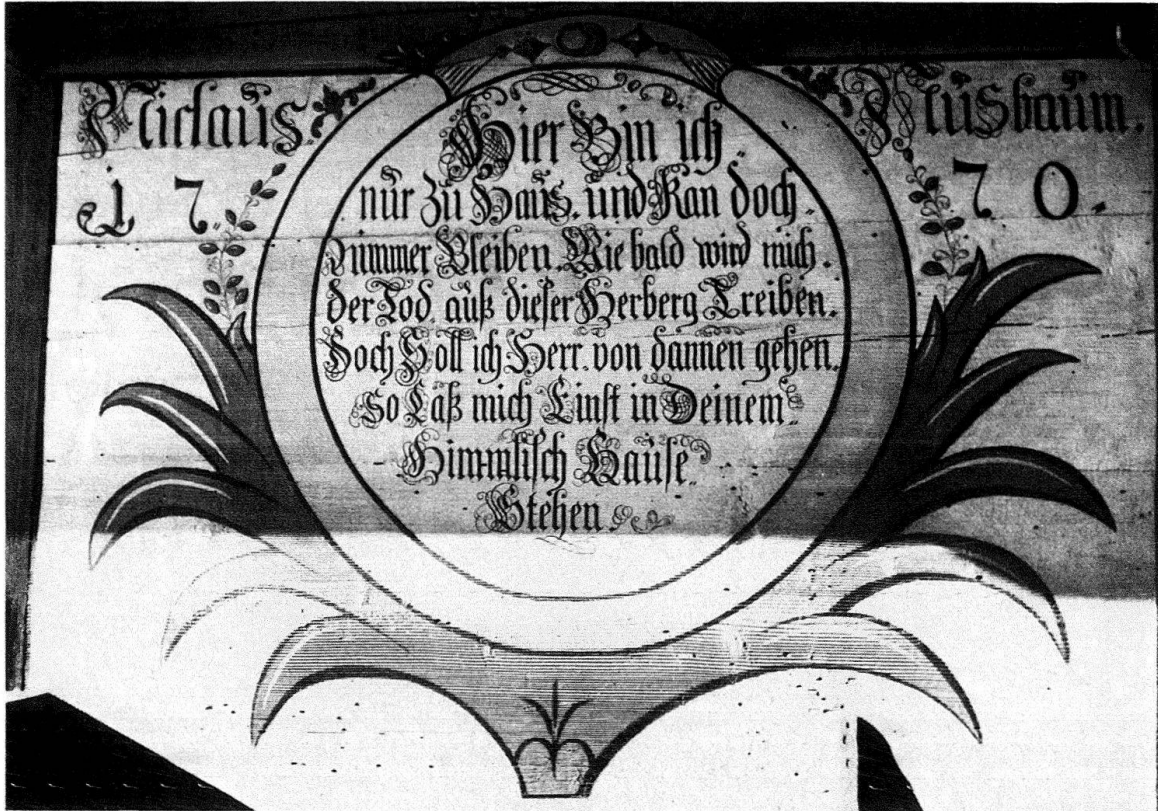
Abb. 11. Schlosswil, Nest, Wohnstock. Schriftmedaillon mit Sinnspruch und Name des Erbauers auf der Traufwand
