Zeitschrift: **Unsere Kunstdenkmäler : Mitteilungsblatt für die Mitglieder der Gesellschaft für Schweizerische Kunstgeschichte = Nos monuments d'art et d'histoire : bulletin destiné aux membres de la Société d'Histoire de l'Art en Suisse = I nostri monumenti storici : bollettino per i membri della Società di Storia dell'Arte in Svizzera**

DIE REBURG IN ALTSTÄTTEN

von Benito Boari

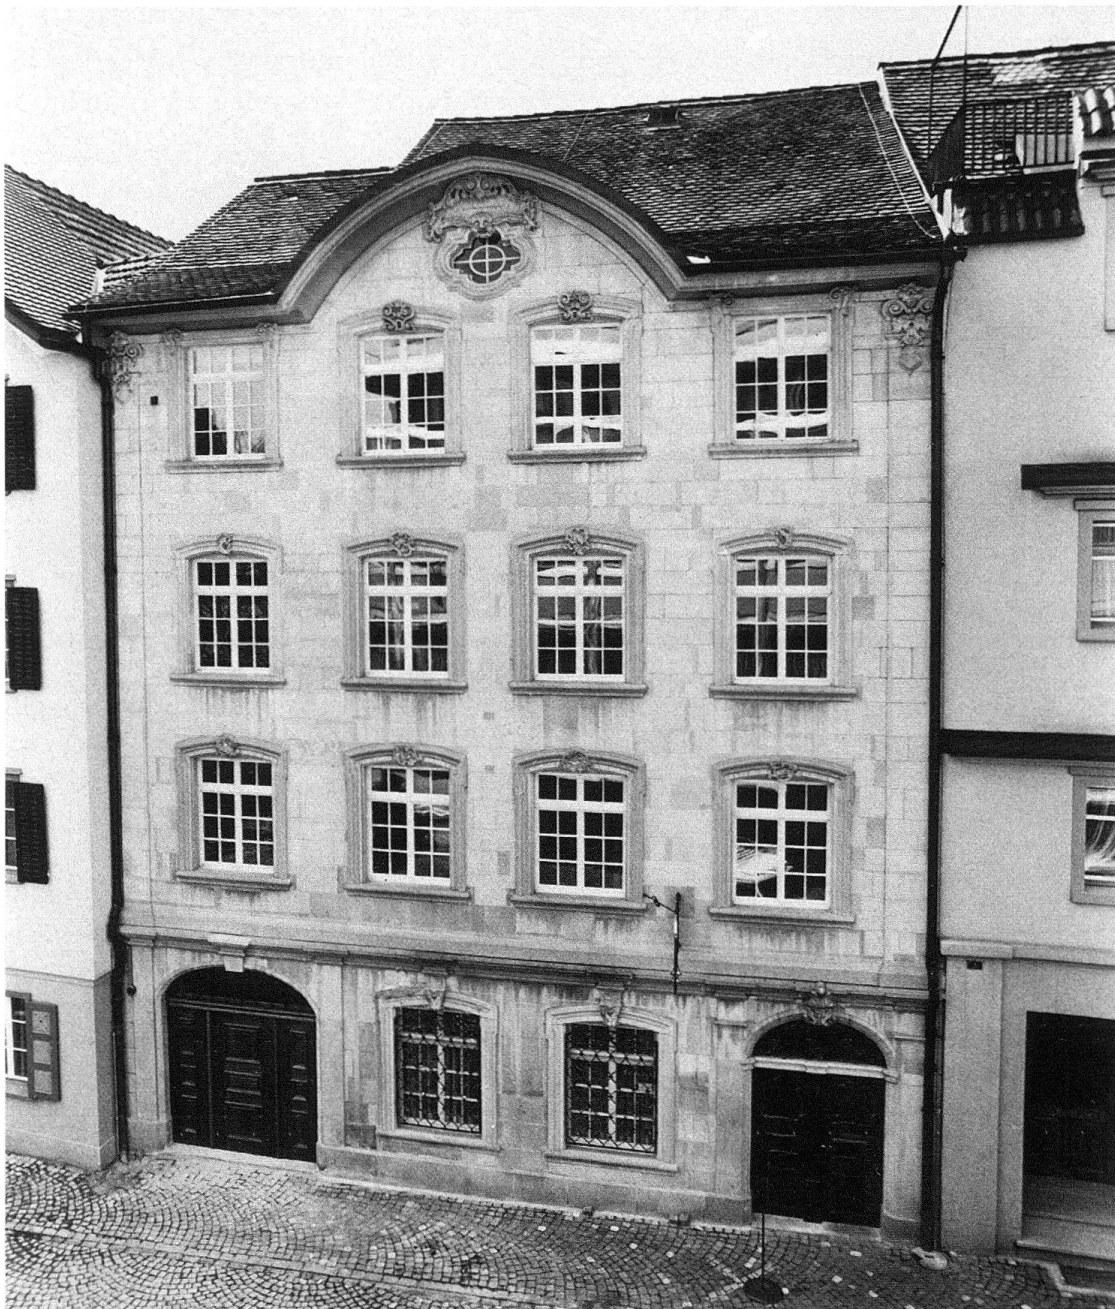
Abb. 1. Fassade der «Reburg» erbaut 1772, restauriert 1974

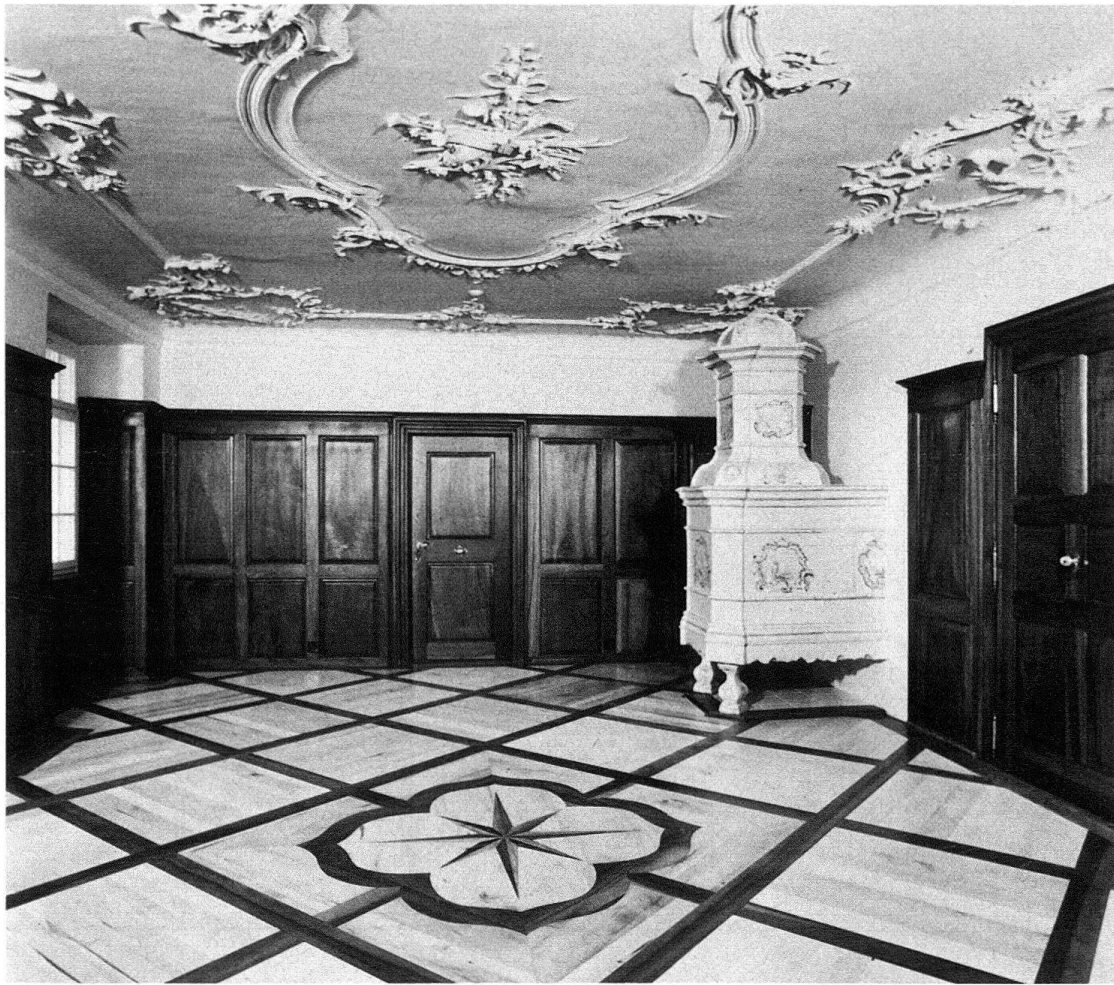
Abb. 2. Der Festsaal im zweiten Stock mit der Ausstattung von 1772

Der platzseitige Saal im ersten Stock ist an Wänden und Decken getäfelert. Die Intarsienmalerei an der Decke war durch mehrere Ölfarbanstriche überdeckt. Da eine Freilegung aus Kostengründen nicht in Frage kam, erfolgte eine Rekonstruktion auf Grund vorgefundener Belege. Einzelne Wandelemente mit Malereien waren anlässlich einer früheren Renovation umgekehrt worden und hatten als Unterlage für einen neuen Belag gedient. Die Darstellungen – alttestamentliche Szenen und romantische Landschaften – bedurften einer sorgfältigen Reinigung und minimaler Retuschen. Da sie die genauen Masse der Fensterpfeiler aufweisen, war ihre Wiederverwertung als Täfer problemlos. Hier wie in den übrigen Bibliotheksräumen sind die Bücher auf flexiblen Regalen untergebracht. Der Festsaal im zweiten Stock weist nebst einem vorzüglichen Rautenparkett ein mannshohes Nussbaumtäfer von bester Qualität und einen Rokoko-Turmofen auf (Abb. 2).

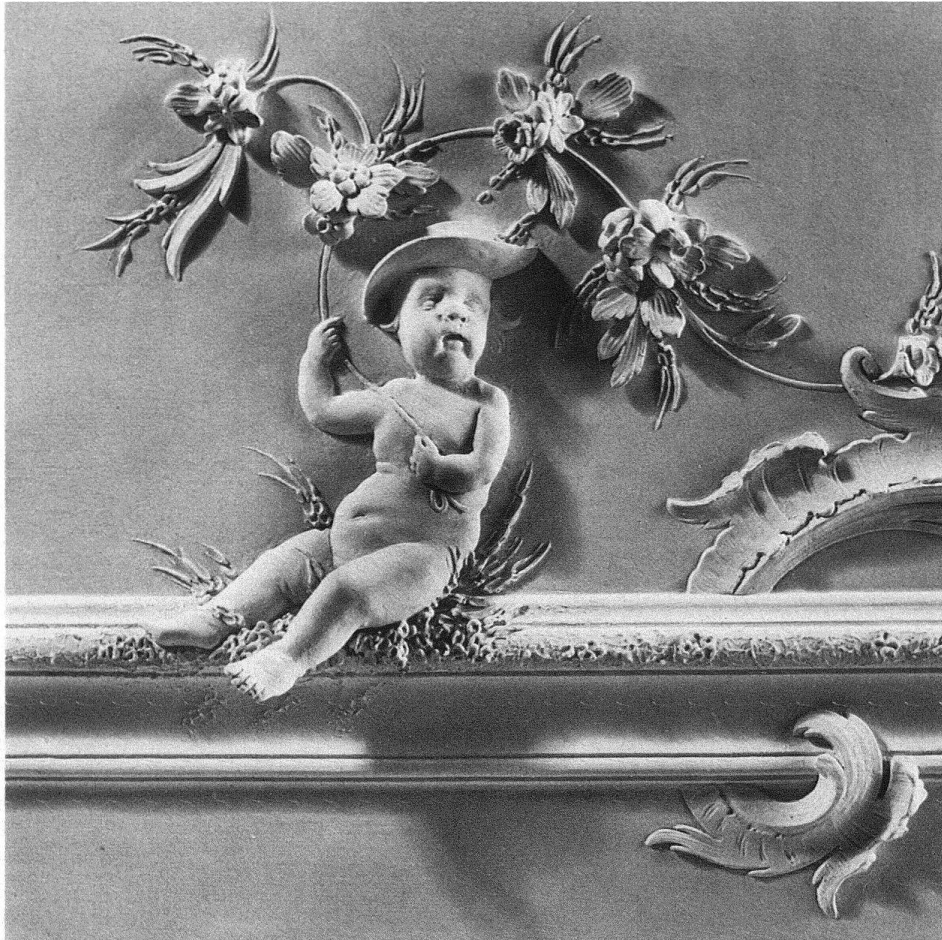
Abb. 3.
Stuccodetail
im Festsaal,
Putto mit
Blumengebinde

Den Höhepunkt stellt jedoch die stuckierte Decke dar (Abb. 3 und 4). Sie ist ein Werk Peter Anton Moosbruggers (1732–1806). In den Eckkartuschen finden sich Landschaftsdarstellungen aus dem Rheintal, zum Teil mit Custerschen Besitzungen. Die Stuckfriese an den Längs- und Querseiten dagegen weisen in der Mittelachse je ein allegorisches Frauenportrait auf. Die Bedeutung dieser Bildnisse ist noch nicht restlos ergründet. Im Mittelfeld schliesslich finden sich Musikantenembleme. Die Decke war zum Teil durchgehend gerissen und die Stukkaturen hatten infolge zahlreicher Übermalungen viel von ihrer Aussagekraft eingebüsst. In minutiöser Kleinarbeit wurden sie freigelegt, gefestigt und wo nötig ergänzt. Die neue Farbgebung, für die Hohlkehlen und Felder ein zarter Beigeton und für die Stuckarbeiten ein leuchtendes Weiss, bringt diese Kunstwerke in ihrer ganzen Pracht zur Geltung, wobei vor allem die Details der Ortsbilder den Betrachter in Erstaunen versetzen.
