DAS TÜRMLIHAUS IN DER HOFMATT ZU SOLOTHURN

DIE GESCHICHTE SEINER ERBAUUNG, RETTUNG UND RESTAURIERUNG

von Georg Carlen, Felix Furrer und Markus Hochstrasser

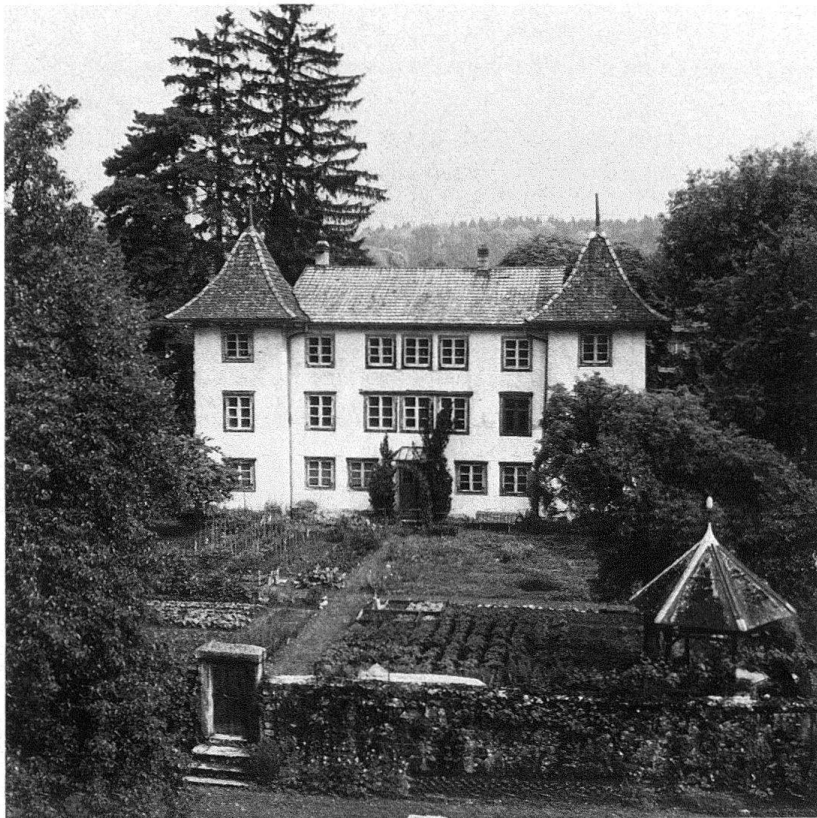
Abb. 2. Solothurn.
Das Türmlihaus vor der
Restaurierung.
Aufnahme 1980

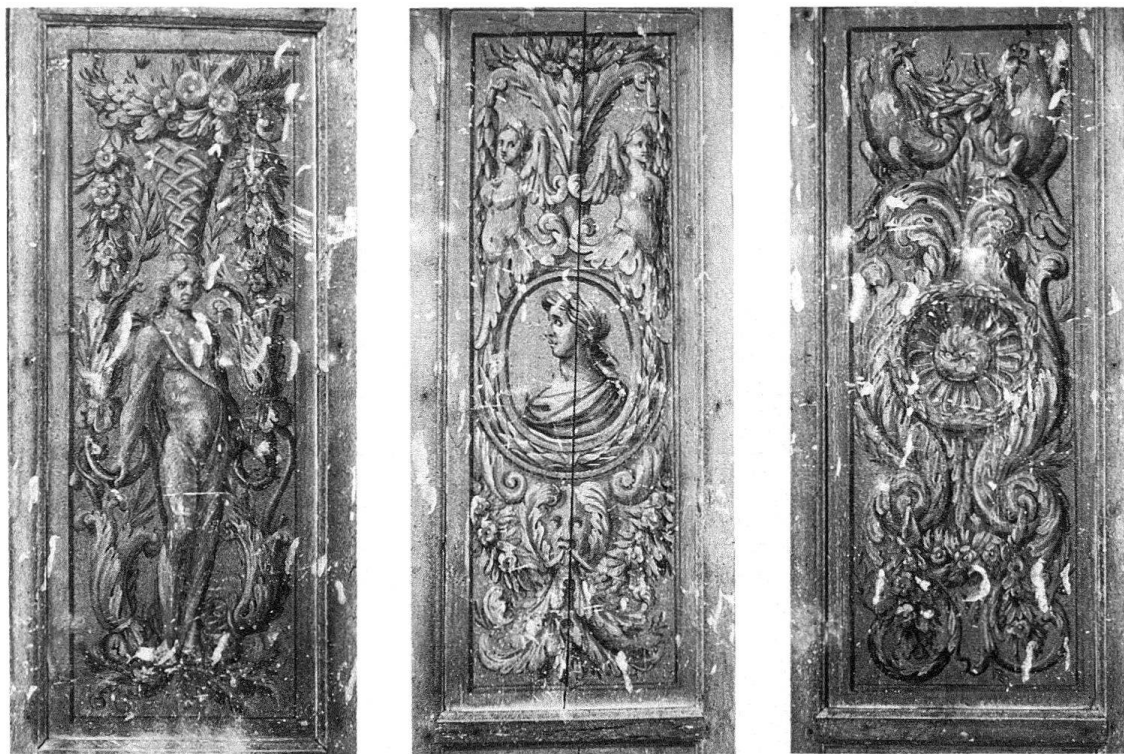
Im Mittelzimmer selbst ist die in der gleichen Art konstruierte Decke reich bemalt (Abb. 6). Grisaillefelder vor blauem Grund wechseln mit rötlich-braun getönten Balken, die gelblich-braune Ornamente tragen (um Rosetten geschlungene Bänder, Blattstab auf der Fase). Von den zwölf ganzen und sechs Rahmenfeldern sind gut zwei Drittel original. Sie kamen in ausserordentlich gutem Erhaltungszustand ans Licht. Das hinterste Drittel wurde beim Treppenhausbau von 1921/22 zerstört und musste nachgebildet werden. Die Felder sind mit prallem Akanthus dicht gefüllt. Der Akanthus ist mit Lorbeerzweigen, Blumen, Adlern, Gesichtern, Sphinxen usw. durchsetzt. Er um-

Abb.6. Solothurn. Türmlihaus. Drei Felder der bemalten Holzdecke im Mittelzimmer des ersten Obergeschosses, wohl gegen 1680. Fundzustand vor der Restaurierung

schliesst in den beiden Mitteltafeln zwei bis auf den leichten Mantel nackte Korbträgerinnen, in den übrigen Füllungen antikisierende Kaiser- und Frauenbüsten oder Rosetten. Die Randfelder sind quer komponiert. Ihr Hauptmotiv ist ein von Ranken und Blumen umwuchertes Fabeltier mit Adlerkopf und Fischschwanz. Das zur Decke gehörende Wandtäfer ist verschwunden.

¹³ Bei den Deckenrestaurierungen ging das Restaurierungsatelier Arn AG in Lyss wie folgt vor: 1. Grobfestigung mit dünnem Acronal 500 D, 1:50, mit geringem Fließmittelzusatz; 2. Fertig zurückkleben mit stark verdünntem Hasenleim; 3. Holzbehandlung mit Arbezol spezial (morsche Teile mit Xylamon LX gehärtet), Holzergänzung mit roter Aralditmasse (Master-Modell-Paste); 4. Reinigen mit mechanischen und chemischen Mitteln, chemisch mit Salmiakwasser, mechanisch mit Glashaarradierer und Mikrosandstrahlgerät; 5. Retuschen mit reversibler Lascaux-Emulsion (Entfernung mit Azeton jederzeit möglich), wobei zuerst wo nötig ein weisser Grund angelegt, dann farbige Lasuren im Umgebungston flächig aufgetragen wurden.
