Ländliche Bau- und Wohnkultur

Autor(en): **Albertin, Peter**

Zeitschrift: **Unsere Kunstdenkmäler : Mitteilungsblatt für die Mitglieder der Gesellschaft für Schweizerische Kunstgeschichte = Nos monuments d'art et d'histoire : bulletin destiné aux membres de la Société d'Histoire de l'Art en Suisse = I nostri monumenti storici : bollettino per i membri della Società di Storia dell'Arte in Svizzera**

Band (Jahr): **43 (1992)**

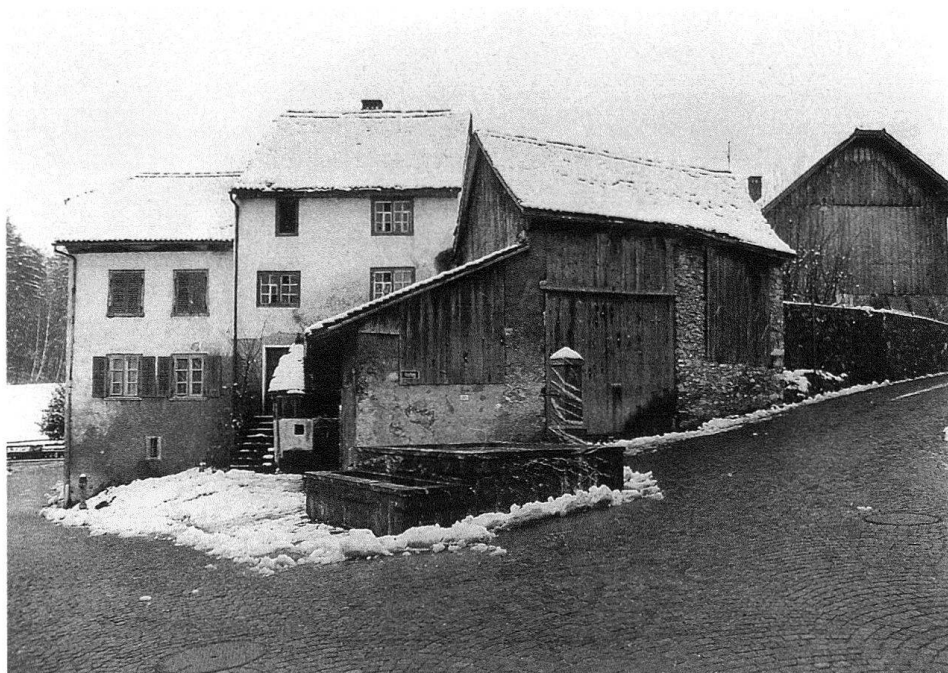
2 Balzers, Iradug 74 und 76, neuere Massivbauten, 1907 und 1841 mit Stallscheune, abbruchgefährdet.

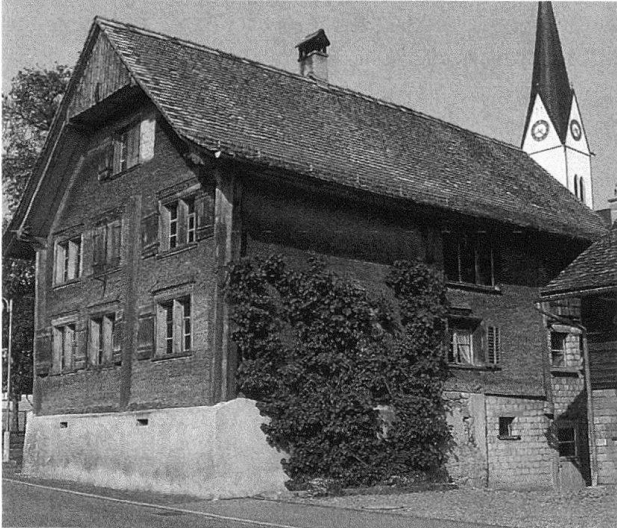
3 Eschen 37, im Habitus des ausgehenden 19. Jh., mit spätmittelalterlichem Kern, abbruchgefährdet. Haus Typ B.

Typ B: Klassischer Blockbau ab 1500, mit bis zum First offener Rauchküche und Leiterraufgang ins Obergeschoss. Oft zu beiden Traufseiten je mit vorgehängter Laube, sonnenseits als offene Eingangserweiterung, schattenseits als Ökonomieraum (Schellenberg 12, 1518)⁵. Seit dem 18. Jahrhundert vereinzelt auch mit Küchentheil in Ständerkonstruktion und Kantholzfüllung (Schellenberg 15 und Nendeln 20).

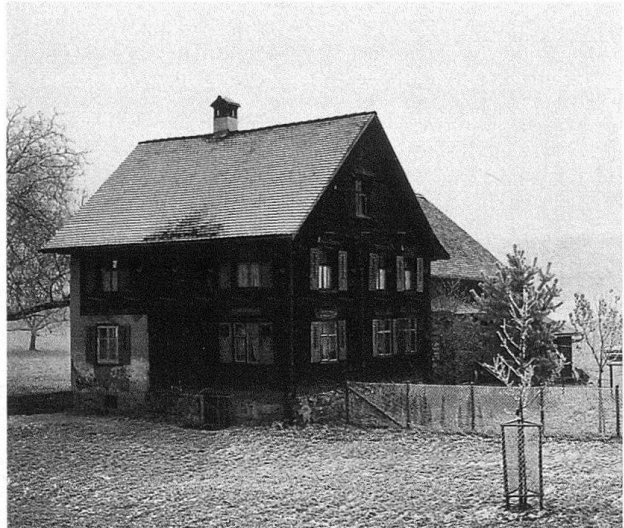
4 Schellenberg 16. Haus Typ C.

Typ C: Gemauerter Küchenteil, hölzerne Stube und Kammern. Küche vorerst offen bis zum First, Leiteraufgang ins Obergeschoss (Balzers 52, um 1592).

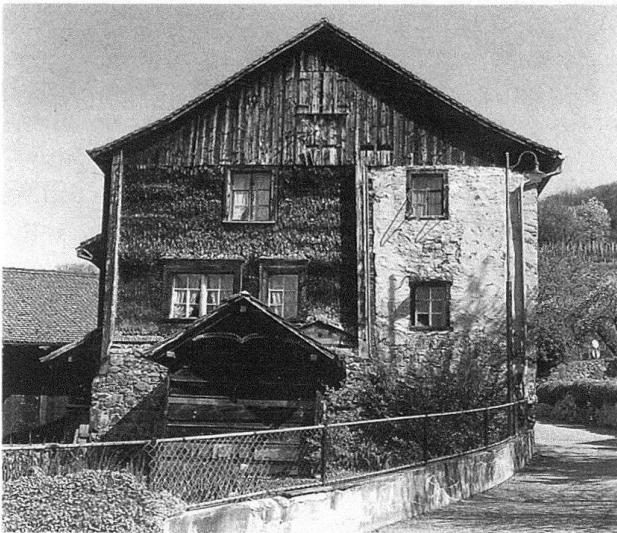
5 Triesen 51. Haus Typ D.

Typ D: Küche und Nebenstube/Chaminada gemauert, Stube in Holz; zu diesem Typ zeigen einige Objekte eine tonnenüberwölbte Küche mit Aussenaufgang ins Obergeschoss (Vaduz, Hintergasse 37, 1494)⁶; die übrigen weisen auf bis zum First offene Küche mit Innenaufgang.

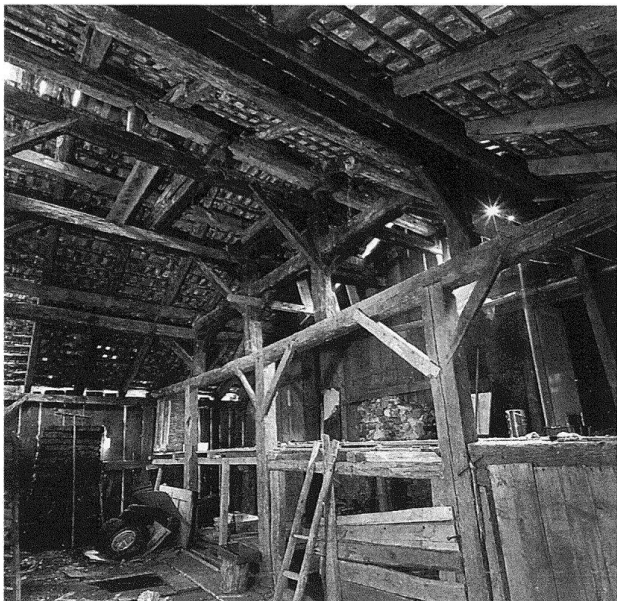
7 Triesen 46, Scheune
1714, abgebrochen.

Die Scheunen sind als einfachste, verbretterte Ständerbauten errichtet; besonders im Oberland ruhen sie oft auf traufhohen Mauerpfeilern. Die Stalleinbauten sind uneinheitlich erstellt in Massivmauerwerk, als Ständerbauten mit Kantholzfüllung und auch als Blockbauten, oft in Vermischung der verschiedenen Bauweisen.

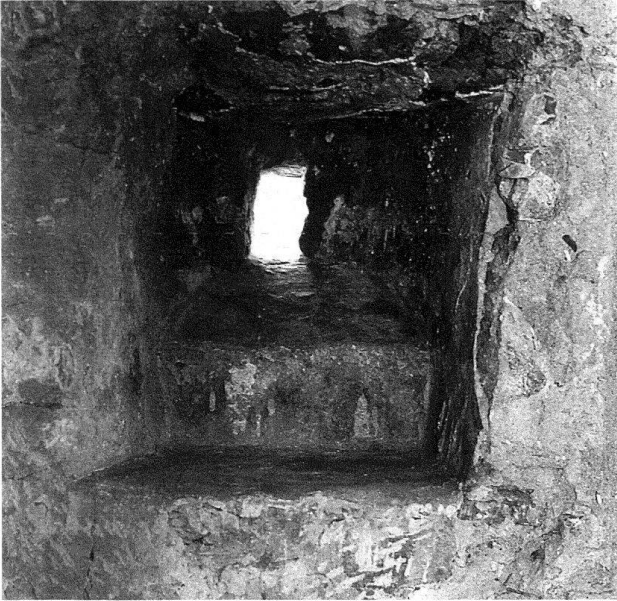
9 Triesen 67, Lochfenster 7×15 cm zu Wohnraum, um 1420.

Als sehr charakteristisch und zeittypisch erweisen sich die Fenster, ihre sehr späte Entwicklung unterstreicht die Einfachheit der Bauten und die ärmlichen Verhältnisse der Bauherren. Aus dem 15. und 16. Jahrhundert sind diverse Fensteröffnungen erhalten geblieben in meist hochrechteckiger Weite von nur 30×50 cm und 55×45 cm (Vaduz, Schlossstrasse 100, 1447) und gar ein Lochfensterchen von etwa 7×15 cm (Triesen 67, abbruchgefährdet).

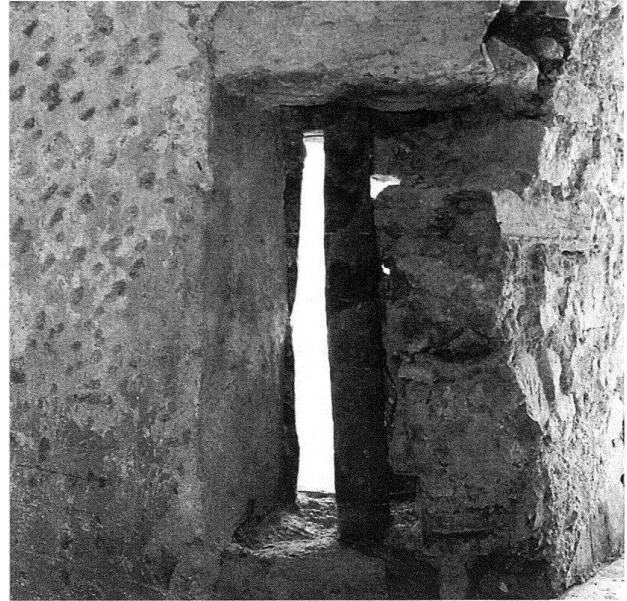
10 Triesen 46, Nebenstubenfenster mit Axialholz und Originalputz 1510, 16×53 cm.

Im 16. Jahrhundert werden vorerst die Stubenfenster auf etwa 50×60 cm geweitet und zu Reihenfenstern gekoppelt, wohl mit dem Aufkommen von Butzenscheiben. Die Kammerfenster bleiben weiterhin eng – und wohl glaslos – so ein Lichtschlitz 16×53 cm mit Axialholz zu einer Nebenstube (Triesen 46, 1510) und ein Kammerfenster 30×30 cm (Balzers 52, 1592)⁴. Erst im 19. Jahrhundert erhalten die Häuser Sprossenfenster und damit ihr heutiges Aussehen. Zwei Kammerfenster tragen je einen Sturz in Kielbogenzier (Schellenberg 12, 1518 und Vaduz, Altenbach 26, 1627).
