Vaduz – «Wildschloss/Schalun»

Rund 400 Meter über der Rheintalebene liegt im zerklüfteten und waldbedeckten Berghang zwischen Vaduz und Schaan die Burgruine «Wildschloss/Schalun». 1939 wurden erste Grabungen und Restaurierungen des Mauerwerkes durchgeführt. Zwischen 1982 und 1985 fanden abermals Ausgrabungen statt. Diese ergaben eine relative Abfolge der Bauten. Im 12. Jahrhundert scheint eine erste Gebäudegruppe errichtet worden zu sein. Im Bereich der Kernburg ist sie heute nur noch andeutungsweise zu erkennen. Wahrscheinlich in der zweiten Hälfte des 13. Jahrhunderts wurde die Burg mit einem mächtigen Turm versehen. Die Last der neu hinzugefügten, gemauerten Baukörper brachte die nicht sonderlich starke Brekzie zum Zusammenbruch, was zum Ende der Besiedlung dieser Burgstelle führte.

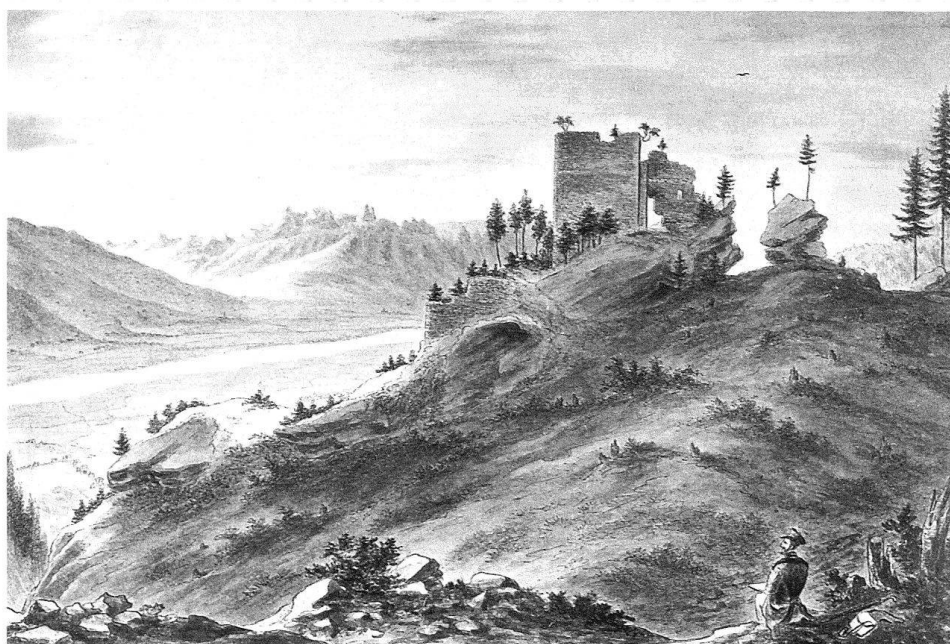
1 Die Burgruine Schalun. Aquarell von Moriz Menzinger, um 1857 (vgl. Anm. 1).

Südmauer hin durchgehende Balkenlöcher und ein Scharfenfenster. Bei Moriz Menzinger sind 1857 sogar noch einige Balkenlöcher eines zweiten Stockwerkes wiedergegeben. Heute ist dort noch die jüngere, innere Mauer erhalten geblieben. Ergänzt man die Gewändelflucht des Fensters, so erhält man in der älteren, nicht mehr vorhandenen Mauer ein typisches Scharfenfenster, das beim «Neubau» beibehalten worden ist. Von der Mauer des Vorgängerbaus ist lediglich ein zwischen die beiden «neuen» Mauern eingeklemmter Rest stehen geblieben.

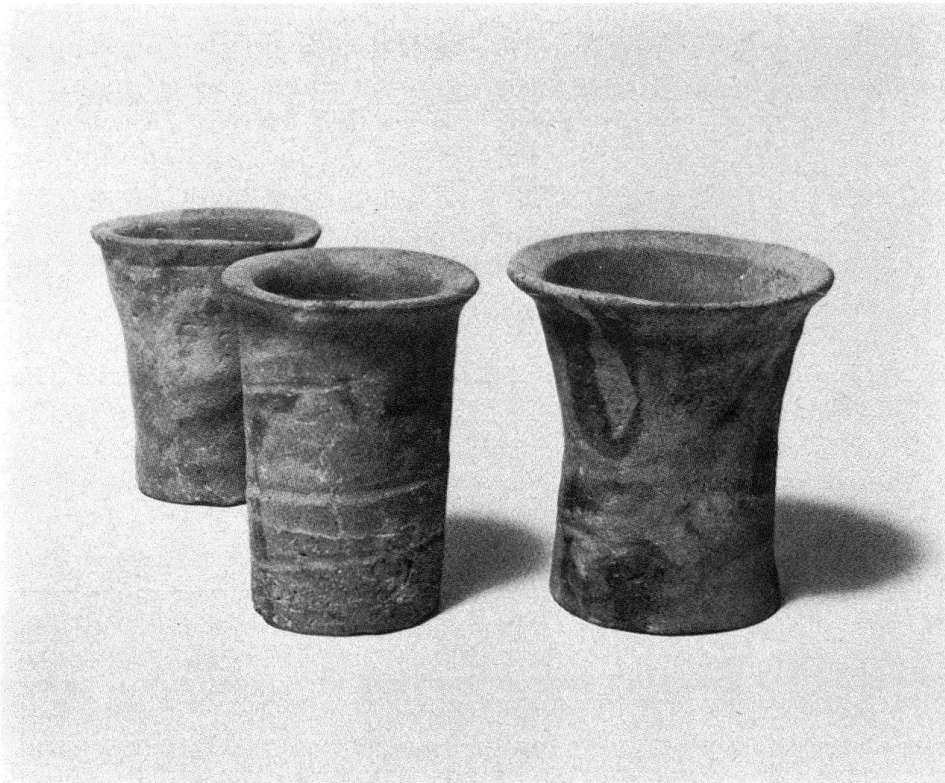
5 Grabungsfunde. Links zwei Becherkacheln der ersten Bauperiode; rechts eine aus der jüngeren Ausbauphase (2. Hälfte 13. Jh.).
