Autor(en): **Keller, Jürg**

Das Altstadtinventar der Stadt Bern

Inventar der oberen Altstadt 1985

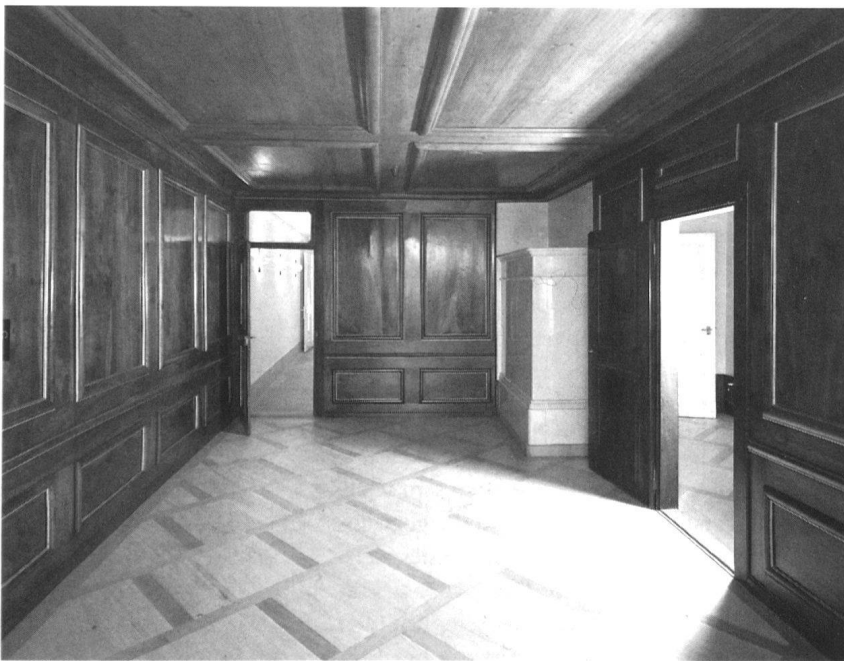
2 Das Haus Marktgasse 61 wurde im 1. Viertel des 18. Jh. neu Fassadiert und erhielt ein neues Treppenhaus; gleichzeitig wurden die Räume zeitgemäss ausgestaltet. Im Gassenzimmer des 2. Obergeschosses haben sich hervorragende, durch die Unterteilung des Raumes im 19. Jh. zwar versetzte, aber nie überstrichene Louis-XIV-Boiserien erhalten.

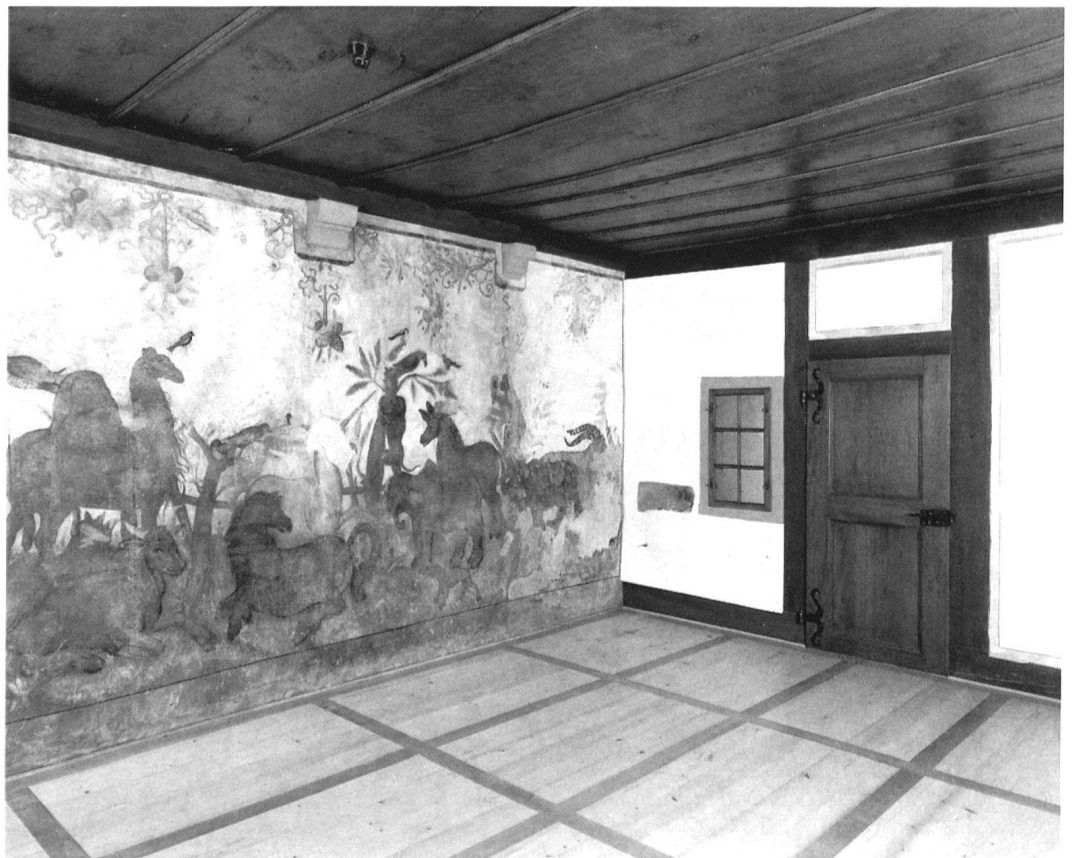
3 Im Hofzimmer des 3. Obergeschosses wurde an der Marktgasse 61 unter einer Vertäfelung des 18. Jh. die rund 100 Jahre ältere Raumgestaltung aufgedeckt. Die gut erhaltene, einzigartige Wandmalerei mit einheimischen und exotischen Tierdarstellungen wurde lediglich gereinigt und retuschiert.

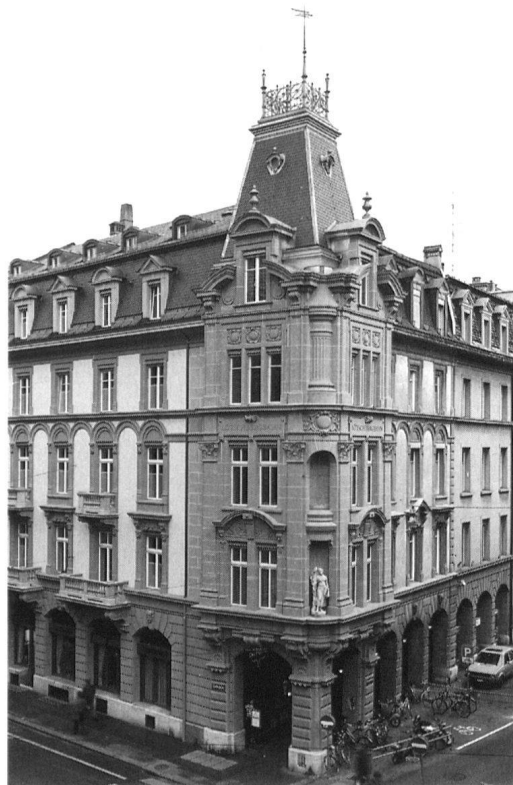
6 Die Fassaden des 1904 von Otto Lütstorferbauten Simphon-Hauses an der Ecke Aarberggasse/Genfergasse wurden jahrzehntelang vernachlässigt. Mitte der siebziger Jahre wurden die Fassaden durch Beseitigung der Dachzier und der Bauplastik verstümmelt. Die 1990-93 durchgeführte Fassadenrenovation hat dem prominenten Eckgebäude seinen Charakter wiedergegeben.
