# La decorazione in stucco secentesca della Chiesa parrocchiale di Olivone

Autor(en): **Proserpi, Ivano**

Zeitschrift: **Kunst + Architektur in der Schweiz = Art + architecture en Suisse = Arte + architettura in Svizzera**

Band (Jahr): **48 (1997)**

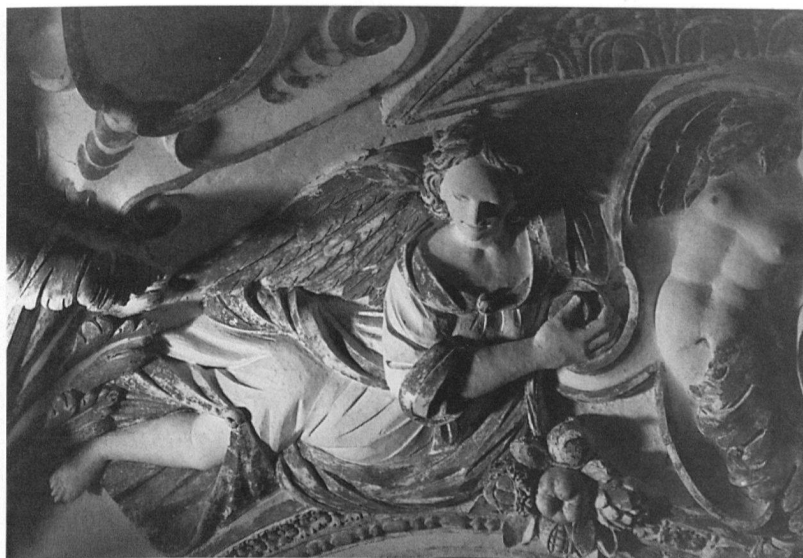
4 Olivone, Chiesa parrocchiale di San Martino, figura angelica della volta del coro (fotografia scattata nel 1990 durante i restauri degli stucchi). – La doratura accentua l'aspetto plastico degli stucchi.

I diversi motivi si inseriscono nella copertura del coro secondo un principio di simmetria e di ripetitività. Numerosi sono i putti e gli angeli; i primi si ergono sovrapposti fra volute, cartocci e ghirlande di vegetali portando panieri di frutti o aggrappandosi alle cornici. I secondi (ill. 4), più leggiadri e dinamici, si raggruppano al di sopra dell'unica apertura della parte superiore del coro, attorno ad una targa

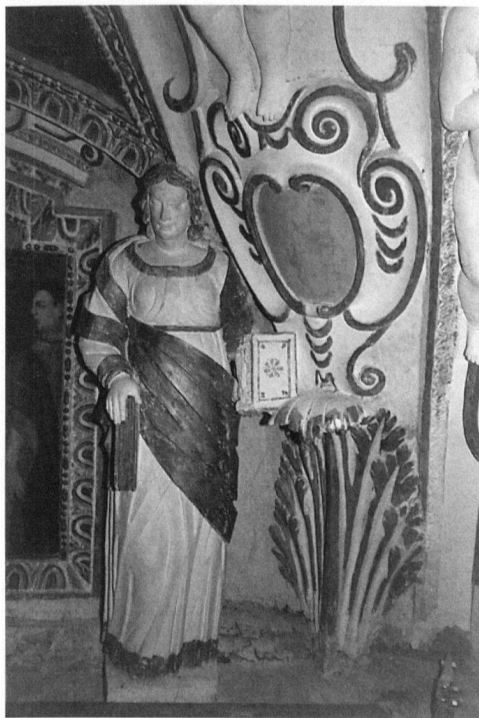
6 Olivone, Chiesa parrocchiale di San Martino, volta del coro, la Filosofia (fotografia scattata nel 1990 durante i restauri degli stucchi). – La postura poco dinamica e il panneggio molto composto esprimono un gusto piuttosto classicheggiante.

con lo specchietto e il serpente attorcigliato sul braccio. La quarta statua rappresenta una donna che regge due libri, interpretabile nella figura della Filosofia<sup>10</sup> (ill. 6).

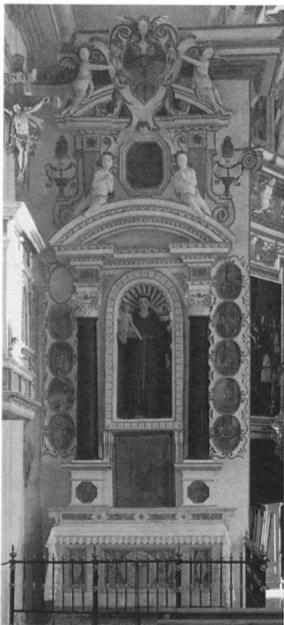
7 Olivone, Chiesa parrocchiale di San Martino, altare di Sant'Antonio. – Voluta dalla famiglia locale dei Giglio; la fronte d'altare presenta pure delle cartelle dipinte tra il 1655 e il 1656 dal pittore valsodese Giovanni Finale con episodi della vita del santo.

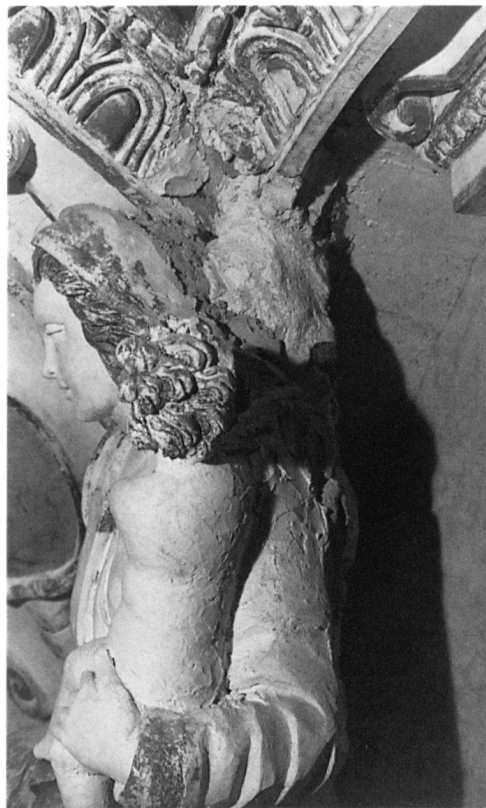
8 Olivone, Chiesa parrocchiale di San Martino, statua in stucco raffigurante la Carità (fotografia scattata nel 1990 durante i restauri). – Laddove l'occhio non arriva il plastificatore ha solo abbozzato le forme.

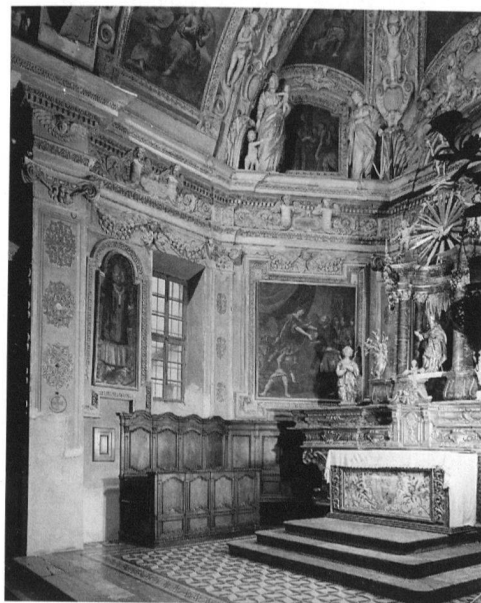
10 Olivone, Chiesa parrocchiale di San Martino, visione parziale delle pareti e della volta del coro (la fotografia è stata scattata prima dei lavori di restauro).
