Die Sicherung der Kuppelmosaiken in der Hagia Sophia in Istanbul

Ein Gespräch mit dem Schweizer Restaurator Matthias Mutter, der während zehn Jahren an einem internationalen Konservierungsprojekt mitgearbeitet hat.

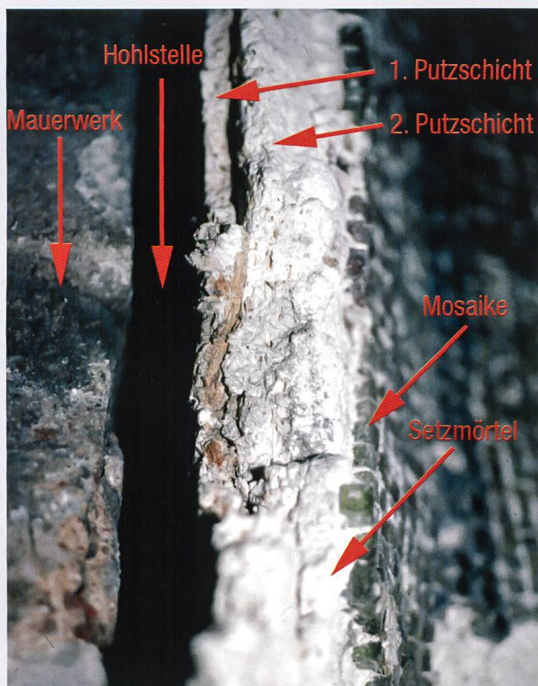
Schichtaufbau im Querschnitt

Das Hauptproblem waren gar nicht die Mosaiken an sich, sondern der Untergrund. Das byzantinische Mauerwerk besteht aus sich abwechselnden Lagen von flachen Ziegeln und Mörtel, der viel Bindemittel, aber

wenig Zuschläge enthält. Diese Art und Zusammensetzung des Aufbaus macht die Kuppel mit einem Durchmesser von über 30 Metern leicht und flexibel. Auf dem Mauerwerk befinden sich mehrere Schichten von Kalkputzen: ein grober Grundputz, ein etwas feinerer, mit Stroh armerter Zwischenputz und schliesslich der feine und sehr fette Setzmörtel, in dem die Mosaiken sitzen. Die «Problemzonen» bilden die darunter liegenden Schichten, die einerseits durch Witterungseinflüsse, aber hauptsächlich durch Erschütterungen bei Erdbeben mit der Zeit zerbröckelt sind, so dass sich an vielen Stellen Hohlräume (unter dem Setzbett) gebildet haben. Allein die Stabilität des Setzmörtels mit der Mosaikschicht in sich hat das Ganze noch zusammengehalten. Ein weiteres Problem bildeten die Salze, die nach den Kuppelinstürzen mit der Feuchtigkeit ins Mauerwerk und die Putzschichten gelangt waren. Sie kristallisierten und wurden durch die Fugen zwischen den Mosaiken gedrückt, was an einigen Stellen zum Aufbrechen dieser an sich stabilen Schicht führte.

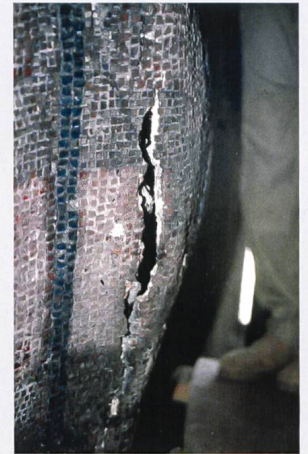
Aufgeplatzte, abstehende Mosaikoberfläche mit grosser Hohlstelle
