Neue alte Farbenpracht im Bahnhof Basel

Zeitschrift: **Kunst + Architektur in der Schweiz = Art + architecture en Suisse = Arte + architettura in Svizzera**

Restaurierung wichtiger Zeugen der Schweizer Tourismusförderung

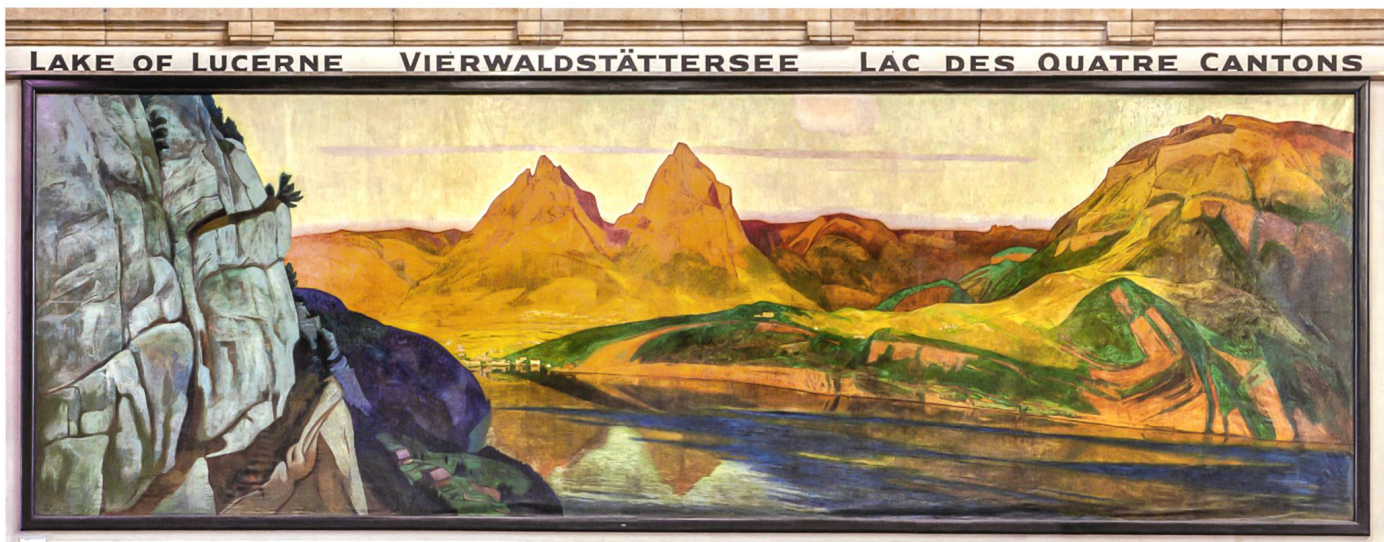
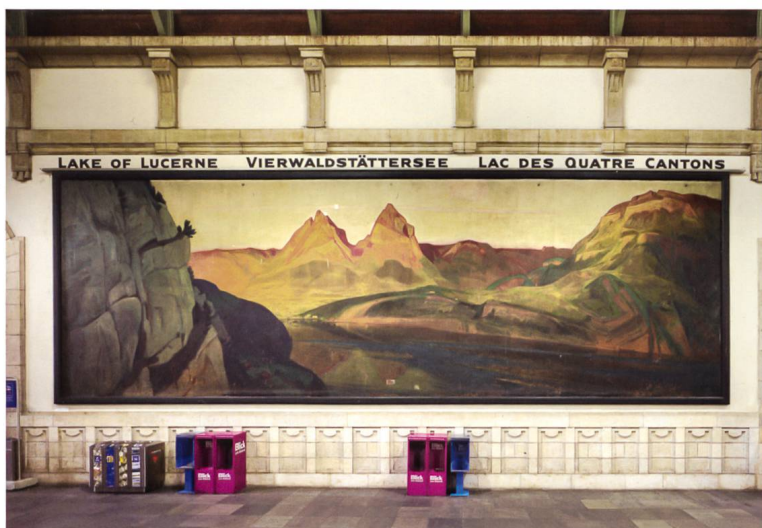
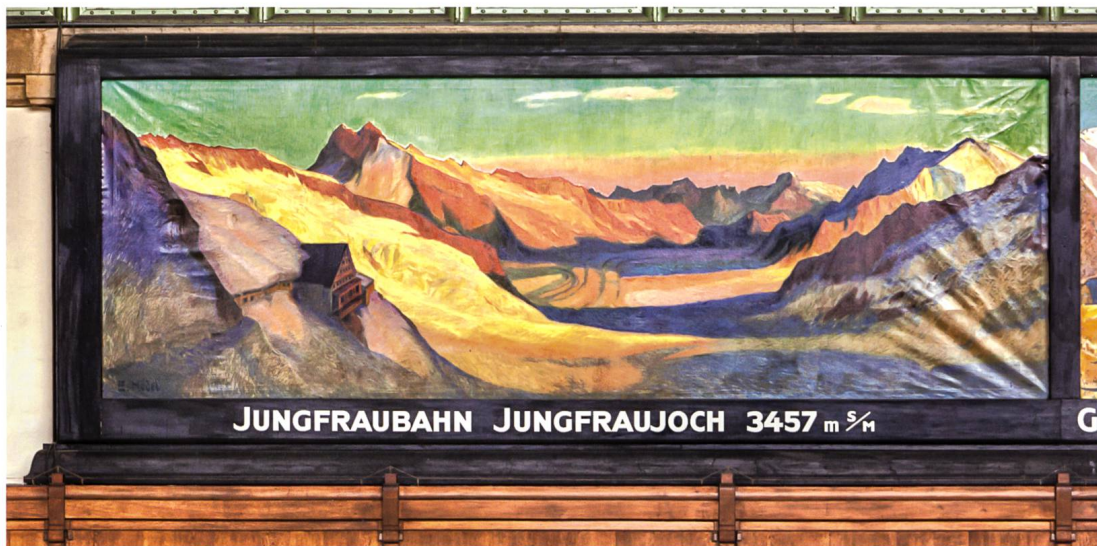
Die Gemälde *Vierwaldstättersee* und *Jungfrau-joch* von Ernst Hodel nach der Restaurierung (oben, Fotos Michael Peuckert) und vor der Restaurierung (unten, Foto Ruedi Walti)

Etwa 40 Prozent der Bildoberfläche des *Vierwaldstättersees* waren stark beschädigt und beträchtlich verschmutzt. Grössere Farbschollen lösten sich von der Leinwand. Die Oberflächenverschmutzung war teils tierischen Ursprungs (Taubenkot und Spinnweben), teils bestand sie aus Ablagerungen von in der Luft enthaltenem Schmutz (Staub, bahntypischer Flugrost und Abgase). Nebst dem massiven Farbverlust durch die Bewegung der Leinwand im Durchzug trug die Verschmutzung zusätzlich dazu bei, dass der *Vierwaldstättersee* an ursprünglicher Farbigkeit verlor und Bilddetails kaum mehr lesbar waren.

Die Schäden in der Farbschicht beim *Vierwaldstättersee* fanden sich vor allem im unteren und rechten Bildbereich, also dort, wo sie dem Durchzug – nach dem Offenhalten der Portaltüren aufgrund der neuen Quartierverbindung –, am meisten ausgesetzt waren. Durch das hohe Eigengewicht – das Bild hat die stolze Masse von 495×1480 cm und ist mit einem massiven Holzrahmen eingefasst – und die klimabedingte Bewegung des Bildträgers hatte sich das Gewebe stark

verzogen. Dies führte dazu, dass sich die Leinwand im unteren Bild Drittel stark verwarf, wodurch sich Beulen und Wellen bildeten.

Die Restaurierungsarbeiten brachten auch Unwartetes zutage: So war zu einem unbestimmten Zeitpunkt von der Decke der Bahnhofshalle her eine grössere Menge nicht definierter brauner Flüssigkeit auf den *Vierwaldstättersee* getropft. Dieses Ereignis hatte auf der Bildoberfläche Läufe zur Folge. Wann genau und in welchem Kontext sich das Malheur ereignete, lässt sich nicht mehr eruieren. Diese Schäden wurde von unbekannter Hand ausgebessert, d.h., die Schmutzläufe sind teils mit Farbe und teils sogar mit einem eingetönten Firnis überdeckt worden. Solche Übermalungen fanden sich vor allem im unteren und mittleren Bildbe-

Das Vorgehen zur Festigung der Malschicht erfolgte zuerst mit einem Konsolidierungsmedium. Die Lösung wurde bei sehr instabilen Stel-

len mit der Sprühflasche aufgetragen, bei besser haftenden Farbschollen wurde hierfür ein weicher Pinsel verwendet. Nach kurzem Einwirken konnte sie mit einem Silikonpapier wieder an die Leinwand gedrückt werden. Wenn nötig, wurde dieser Vorgang wiederholt. Frische Rückstände wurden mit einem Schwamm entfernt, eingetrocknete später bei der Firnisabnahme. Letztere sowie die Entfernung der Übermalungen erfolgten mittels in Lösemittel getränkter Wattebäuschen. Der Firnis war unterschiedlich dick aufgetragen und hatte eine unterschiedlich gute Haftung, was eine Evaluation verschiedener Lösemittel bedingte.

Um die Bauchung im Bildträger zu reduzieren, wurde die Leinwand am unteren Bildrand gelöst. Die Demontage brachte Spuren aus den 1920er Jahren zum Vorschein: hinter dem Gemälde die grün getönte Bahnhofswand sowie die originale Anstückung, mit der die Leinwand am Spannrahmen befestigt worden war. Ausserdem fanden sich am oberen Bildrand fünf viereckige Löcher in der Leinwand, die möglicherweise einst für Anschlüsse von Gaslampen dienten.

Damit die Retusche der Malerei angepasst werden kann, ist es essentiell, dass die Malschicht vorher ihre ursprüngliche Farbigkeit hat. Aus diesem Grund wurde ein Zwischenfirnis aufgetragen. Risse wurden, sofern sie nicht von hinten zugänglich waren, mit einem feinen Polyesterliis und Acrylkleber von vorn verklebt und zusammen mit dem übrigen Bild retuschiert. Die grösseren Ausbrüche und Fehlstellen in der Bildmitte wurden gekittet. Retuschiert wurden vor allem grössere und störende Fehlstellen, kleinere wurden belassen. Der Schlussfirnis wurde mit dem Pinsel aufgetragen und verrieben.
