Zeitschrift: **Kunst + Architektur in der Schweiz = Art + architecture en Suisse =
Arte + architettura in Svizzera**

Mit Methoden der Bauforschung Neue Erkenntniswege zur Baugeschichte des Berner Münsters

Zurzeit wird die Baugeschichte des Berner Münsters umfassend aufgearbeitet. Mit den unterschiedlichen Methoden der Bauforschung wird bisheriges Wissen überprüft und durch vielfältige Beobachtungen ergänzt. Erste Ergebnisse liegen nun vor.¹

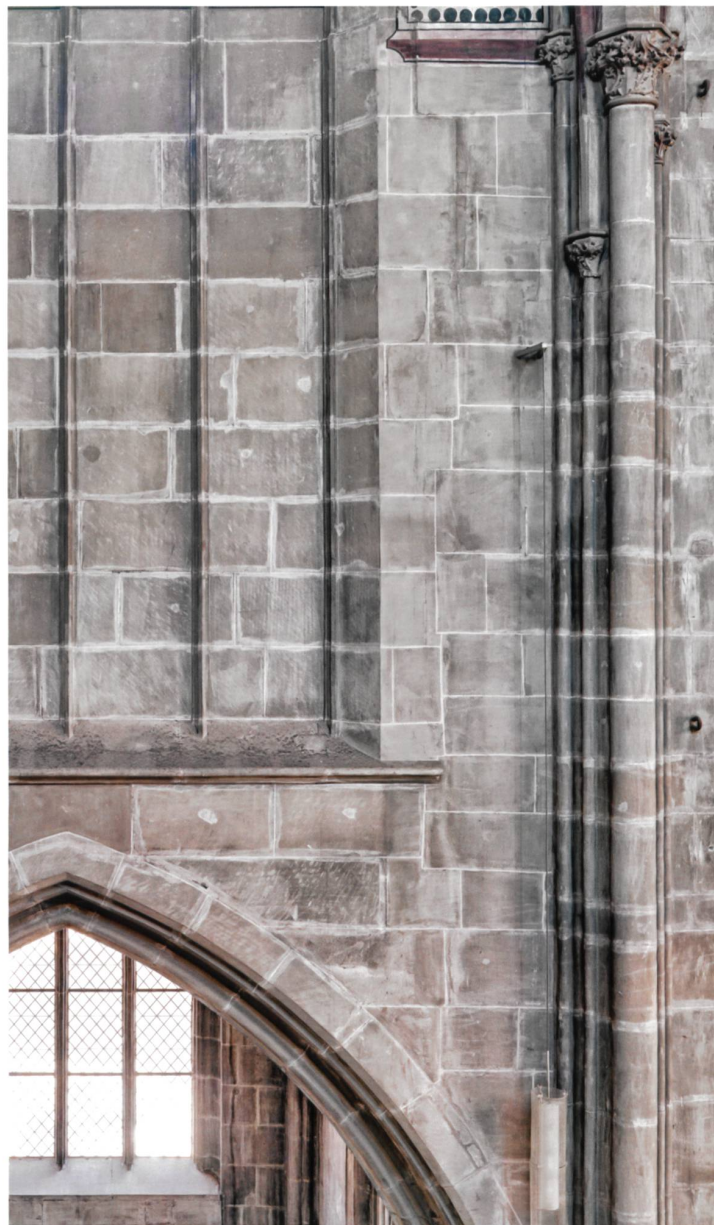
Abb. 2 Baunaht mit deutlichen Störungen im Mauergefüge, die weissen Fugen wurden später aufgemalt und entsprechen nicht überall dem originalen Fugenverlauf. Foto Nick Brändli / © Berner Münster-Stiftung

Der Bau des Chorhauses begann mit der Errichtung des Polygons und des ihm vorgelagerten schmalen Jochs. Erst als man diese Mauerpartien in der gesamten Höhe ausgeführt hatte, baute man die hieran westlich anschliessenden breiten Joche bis zum Triumphbogen (s. Abb. 1). Während man die Südseite recht bald nach Errichtung des Polygons ausführte, baute man die Nordmauer erst etwa fünfzig Jahre später. Aus der Fülle der Befunde im Chor soll im Folgenden exemplarisch der Bereich, an dem das frühe Polygon und die späte Nordmauer zusammentreffen, näher dargestellt werden, denn gerade hier lässt sich gut zeigen, wie zeitlich versetzte Mauerbereiche voneinander unterschieden werden können. Diese in der Abbildung 2 zu sehende Nahtstelle ist auf den ersten Blick durch verspringende Lagerfugen zu erkennen, das heisst, die Steinlagen sind nicht durchgehend auf einer Höhe gemauert. Um diese Uneinheitlichkeit zu kaschieren, wurde im oberen Bereich das Fugennetz mit einem weissen Strich idealisiert nachgezogen. Die tatsächlichen Stossstellen der auf unterschiedlichen Höhen liegenden Quaderlagen liegen weitgehend übereinander und ergeben so die vertikale Naht. Dazu kommt, dass links die Höhe der einzelnen Steinlagen annähernd gleich ist, die Lagen rechts sind

dagegen unterschiedlich hoch. Die beschriebene Baunaht ist nicht nur im Inneren des Münsters zu sehen, sie lässt sich ebenfalls über dem Gewölbe verfolgen und ist auf der Rückseite der Mauer, unter dem Pultdach des nördlichen Seitenschiffs, erkennbar. Auch in stilistischen Details unterscheiden sich die Mauerabschnitte voneinander: So entspricht die Profilierung des Dienstbündels an Pfeiler 85 der im Langhaus und nicht der im übrigen Chorhaus, das grosse Kapitell dieses Pfeilers mit seinem Blätterkranz, der nur in der oberen Hälfte liegt, ist gar singulär.

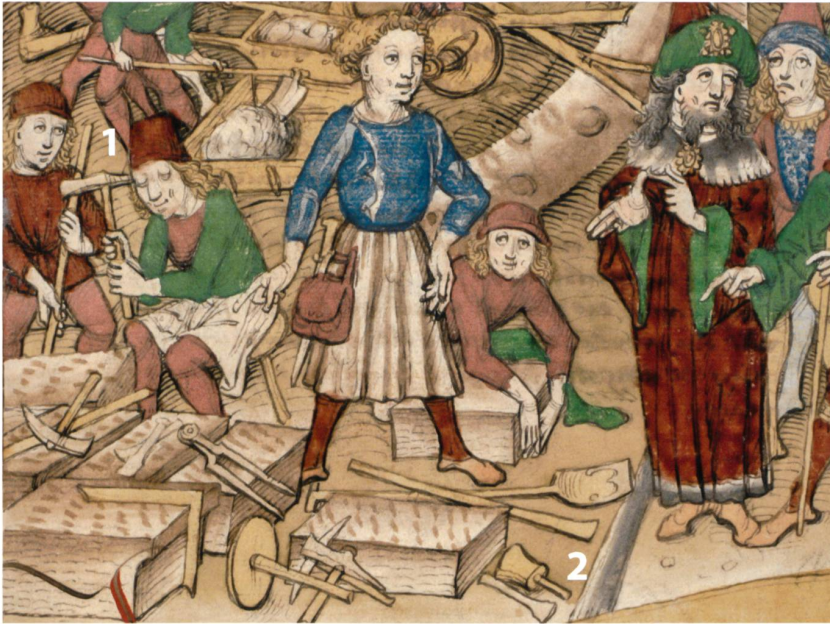
Abb. 6 Ausschnitt aus einer Abbildung der Spiezer Chronik von Diebold Schilling von 1484. Dargestellt sind die wichtigsten Steinmetzwerkzeuge, unter anderem auch die «Fläche» (1) und das Scharrieseisen mit Holzknüpffel (2). Burgerbibliothek Bern, Mss.h.h.I.16, S. 55. Foto Codices Electronici AG

der genannten Baunaht besonders gut nachvollzogen werden, da genau zwischen diesen Bauphasen eine entscheidende Änderung in der mittelalterlichen Bearbeitungstechnik stattfand: Im Chorpolygon und an den Südwänden sind alle Steine mit der sogenannten Fläche, einem beilförmigen, zweihändig geführten Werkzeug, bearbeitet. Dabei entstehen sehr feine, in der Regel vertikale Rillen in der Oberfläche (s. Abb. 4). Im Laufe der zweiten Hälfte des 15. Jahrhunderts entwickelt sich eine neue Form der Endbearbeitung, die Scharrierung. Diese wird mittels eines etwa 5 cm breiten Meissels, geschlagen durch einen Holzknüpfel, erzeugt. Die dabei entstehenden Hiebe verlaufen meist diagonal und sind wesentlich breiter (s. Abb. 5). Diese Spuren treten nur an den beiden westlichen Jochen der Nordwand auf. Auf historischen Abbildungen sind diese unterschiedlichen Werkzeuge manchmal abgebildet, besonders anschaulich sind sie in der Spiezer Bilderchronik von Diebold Schilling um 1484 dargestellt (s. Abb. 6).
