Wie geht man mit einem 500-jährigen Lebewesen um?

Zeitschrift: **Kunst + Architektur in der Schweiz = Art + architecture en Suisse = Arte + architettura in Svizzera**

Ein Round-Table-Gespräch über die Restaurierung des Berner Münsters und die Wichtigkeit des fächerübergreifenden Dialogs

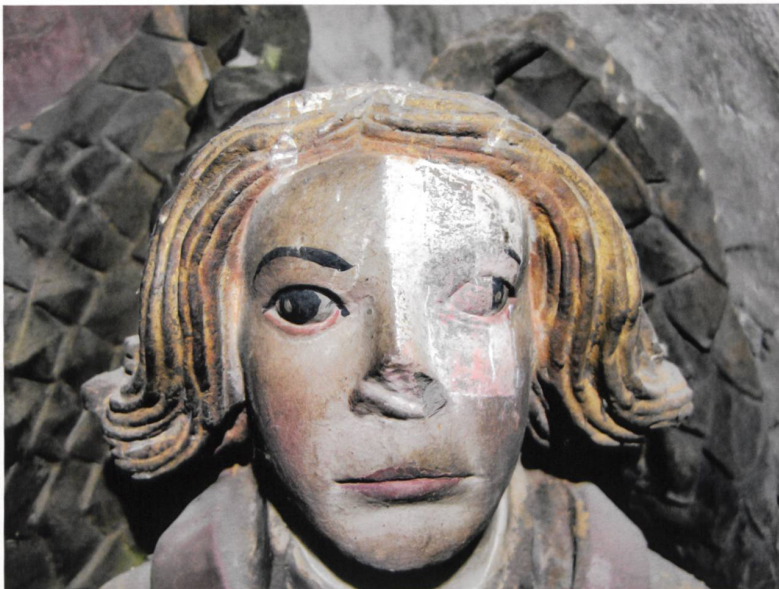
Abb. 2 Detail aus Abbildung 1. Bei der vermeintlich gefundenen «Erstfassung» (weiss) handelt es sich um die Grundierung der Originalfassung von 1517. © Berner Münster-Stiftung

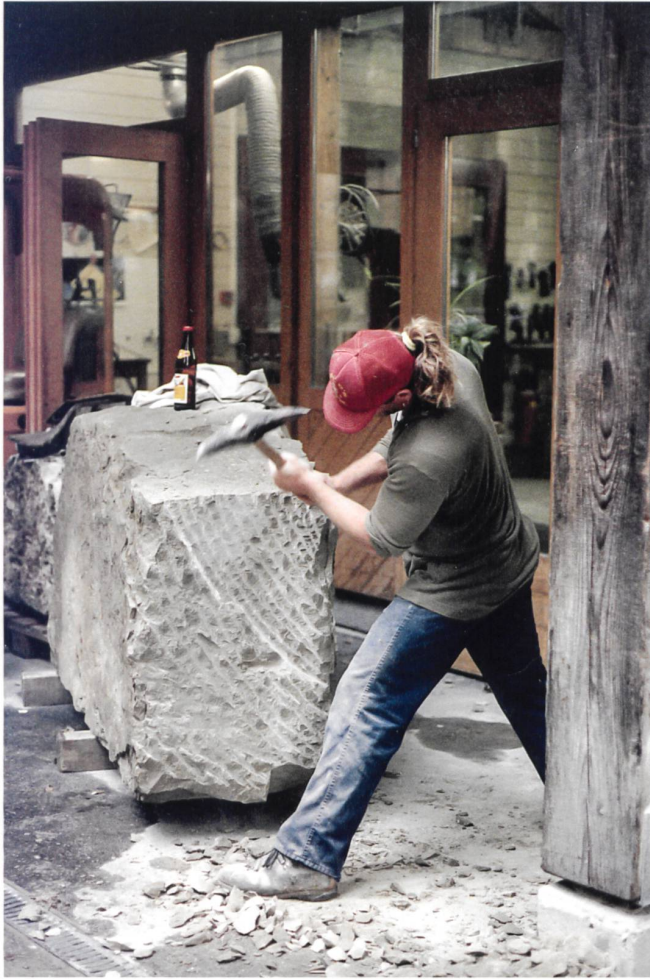
Abb. 3 Münsterbauhütte 1998. Die gleichen Steinmetzen und Steinbildhauer arbeiten nach längerem Umdenkprozess heute bei feinsten konservatorischen Arbeiten im Chorgewölbe mit. Siehe Abb. 5–6. © Berner Münster-Stiftung

Marcel Maurer: Das damalige Denken war ein ganz anderes. Die Belegschaft hätte vor 20 Jahren die heutige Vorgehensweise nicht unterstützt. Wir waren damals fast ausschliesslich auf den Austausch verwitterter Steine fokussiert (vgl. Abb.3+4), wie es Steinmetze eben tun. Heute versucht man, möglichst viel zu erhalten. Das Wort «Restaurierung» existierte in unserem Wortschatz nicht – jetzt arbeiten wir im ständigen Dialog mit den Restauratorinnen der Münsterbauhütte zusammen (vgl. Abb.5). Unser Team ist heute auch bedeutend kleiner: Anstatt 18 sind wir noch 8 Mitarbeitende.

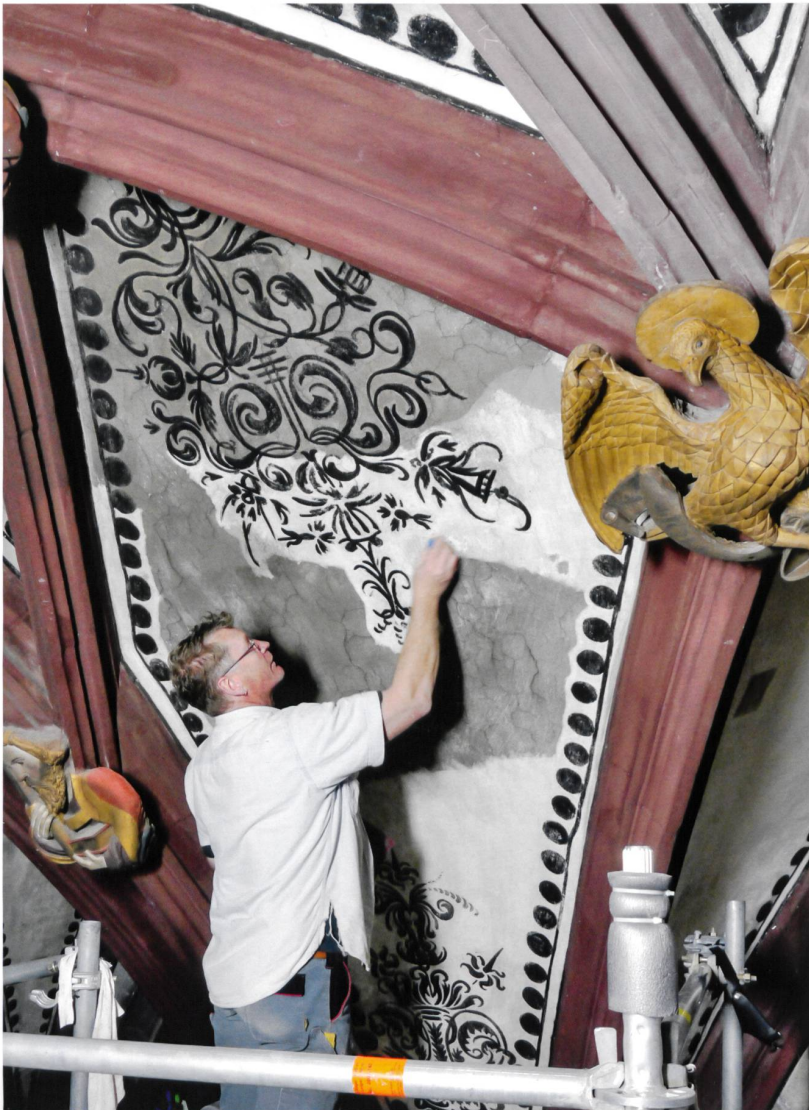
Abb. 6 Vorsichtige Trockenreinigung mit Akapad-Schwämmen durch Steinmetz Marcel Maurer. Die Mauresken von Niklaus Manuel werden sorgsam ausgespart. Die weissen Flächen sind bereits gereinigt, die dunklen Flächen tragen noch den Staub von 500 Jahren. © Berner Münster-Stiftung

Cornelia Marinowitz: Sie wurden in drei Stufen abgenommen: Zunächst hat ein mittlerweile pensionierter Mitarbeiter der Münsterbauhütte, Hans-Peter Wüthrich, drei Wochen lang den losen Staub mit feinen Pinseln und einem Staubsauger entfernt. In einem zweiten Schritt verwendeten wir feine Schwämmchen, die dafür prädestiniert sind, Russ oder fettige Partikel abzuwischen, ohne zu verschmieren (vgl. Abb. 6). In einem letzten Schritt wurde alles mit Wattestäbchen und unter der Lupenbrille feucht nachgereinigt, so dass die polychrome Oberfläche wieder zum Vorschein kam. Für die Reinigungsarbeiten wurde lediglich warmes Was-

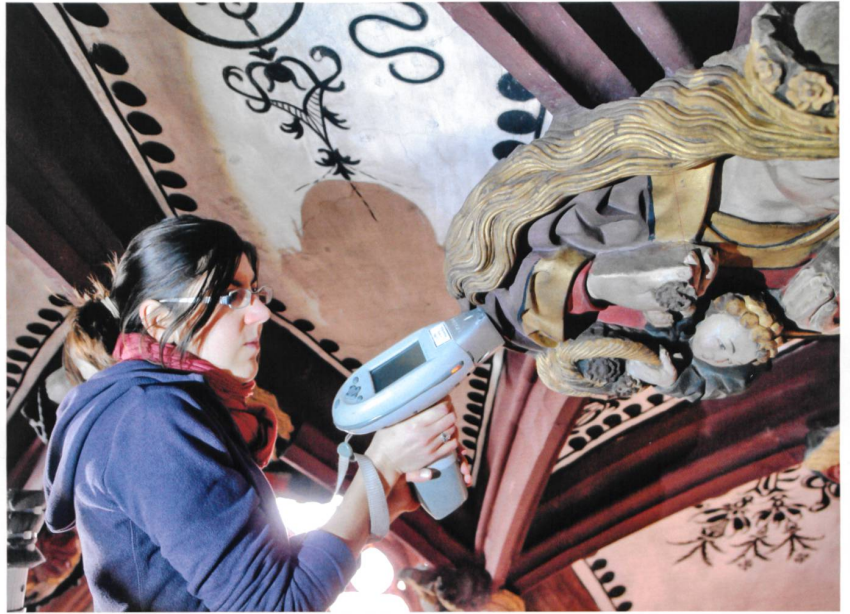
Abb. 7 Berührungsfreie Analyse der Farbfassungen mithilfe der XRF-Spektroskopie (Röntgenfluoreszenzanalyse / X-ray fluorescence spectroscopy) an Stellen, wo nach der detaillierten restauratorischen Befundaufnahme noch spezifische Fragen offen waren. Durch diese Voruntersuchungen konnte die benötigte Zahl an Laborproben im Chorgewölbe sehr klein gehalten werden. Im Bild: Rowena Pasche, Restauratorin der Münsterbauhütte. © Berner Münster-Stiftung

unterschiedlichen Metallauflagen, Farben und Lacken zu tun. Die Laborergebnisse und Auswertungen besprachen wir immer eingehend im Team – und auf einmal wurden während des Austauschs Zusammenhänge erkennbar und konkrete Lösungen ersichtlich. Die Menge der auszuwertenden Proben konnte so massiv reduziert werden (vgl. Abb. 7).

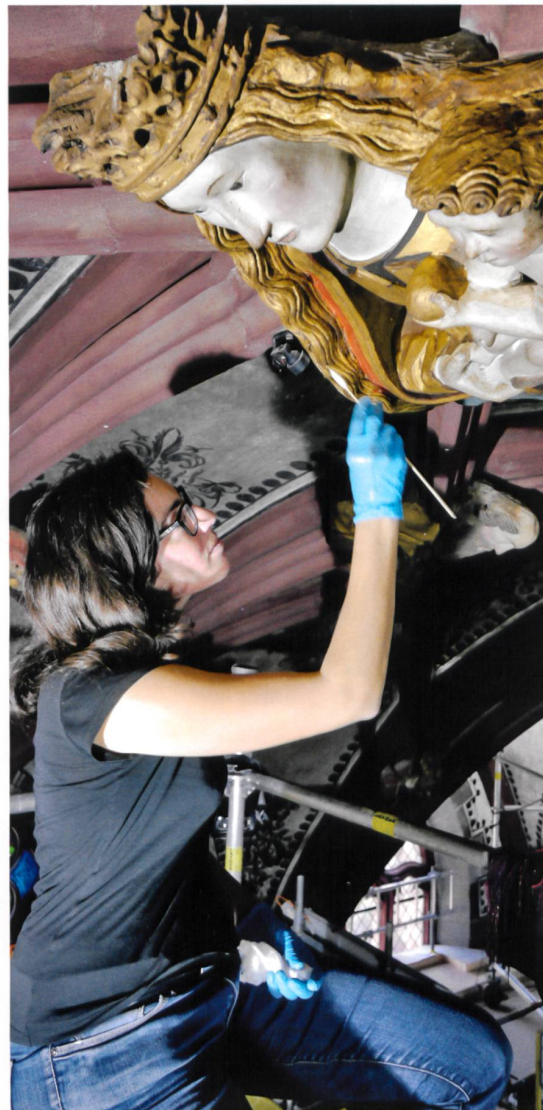
Abb. 8 Feuchtreinigung am Schlussstein Nr. 81 (Maria) durch Régine Saucy, Restauratorin der Münsterbauhütte. © Berner Münster-Stiftung

ser verwendet – auf jegliche andere Zusatzmittel konnten wir verzichten (vgl. Abb. 8–10).

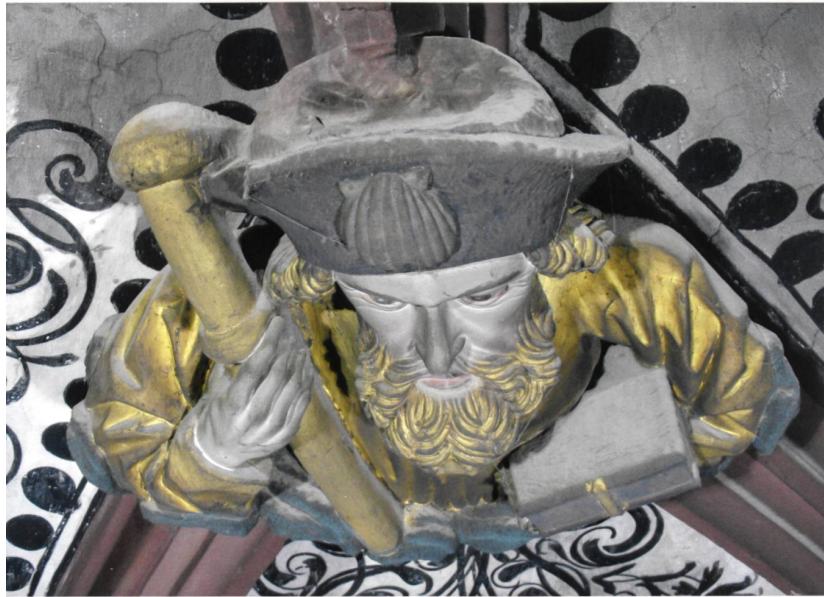
Abb. 9 Schlussstein Nr. 75 (Jakobus d. Ältere) im ungereinigten Vorzustand mit dicken Staubauflagen. © Berner Münster-Stiftung

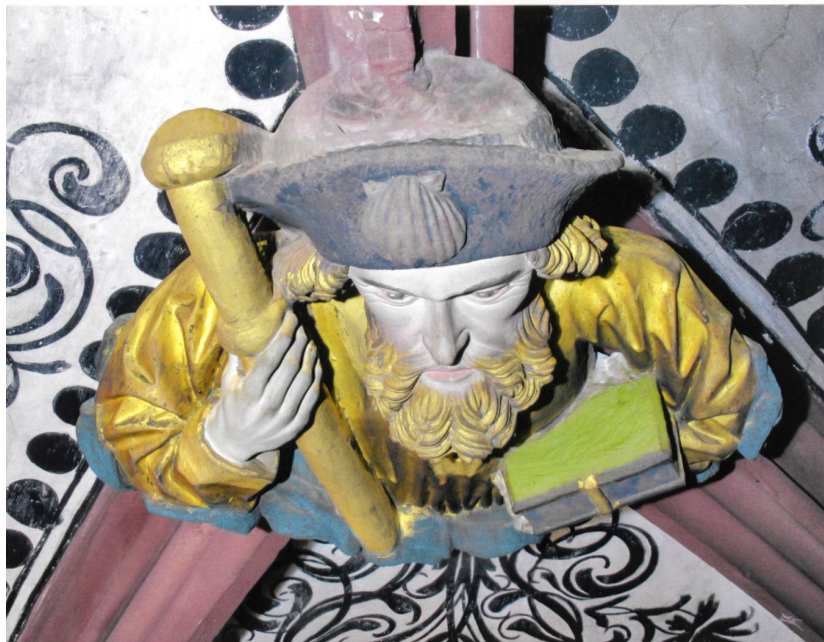
Abb. 10 Derselbe Schlussstein nach erfolgter Reinigung. Die ursprünglichen Farbfassungen sind wieder sichtbar. © Berner Münster-Stiftung
