Die Chorpfeiler des Basler Münsters : ein Blick auf die Bauornamentik

Autor(en): **Graf, Regula**

Zeitschrift: **Kunst + Architektur in der Schweiz = Art + architecture en Suisse = Arte + architettura in Svizzera**

Band (Jahr): **70 (2019)**

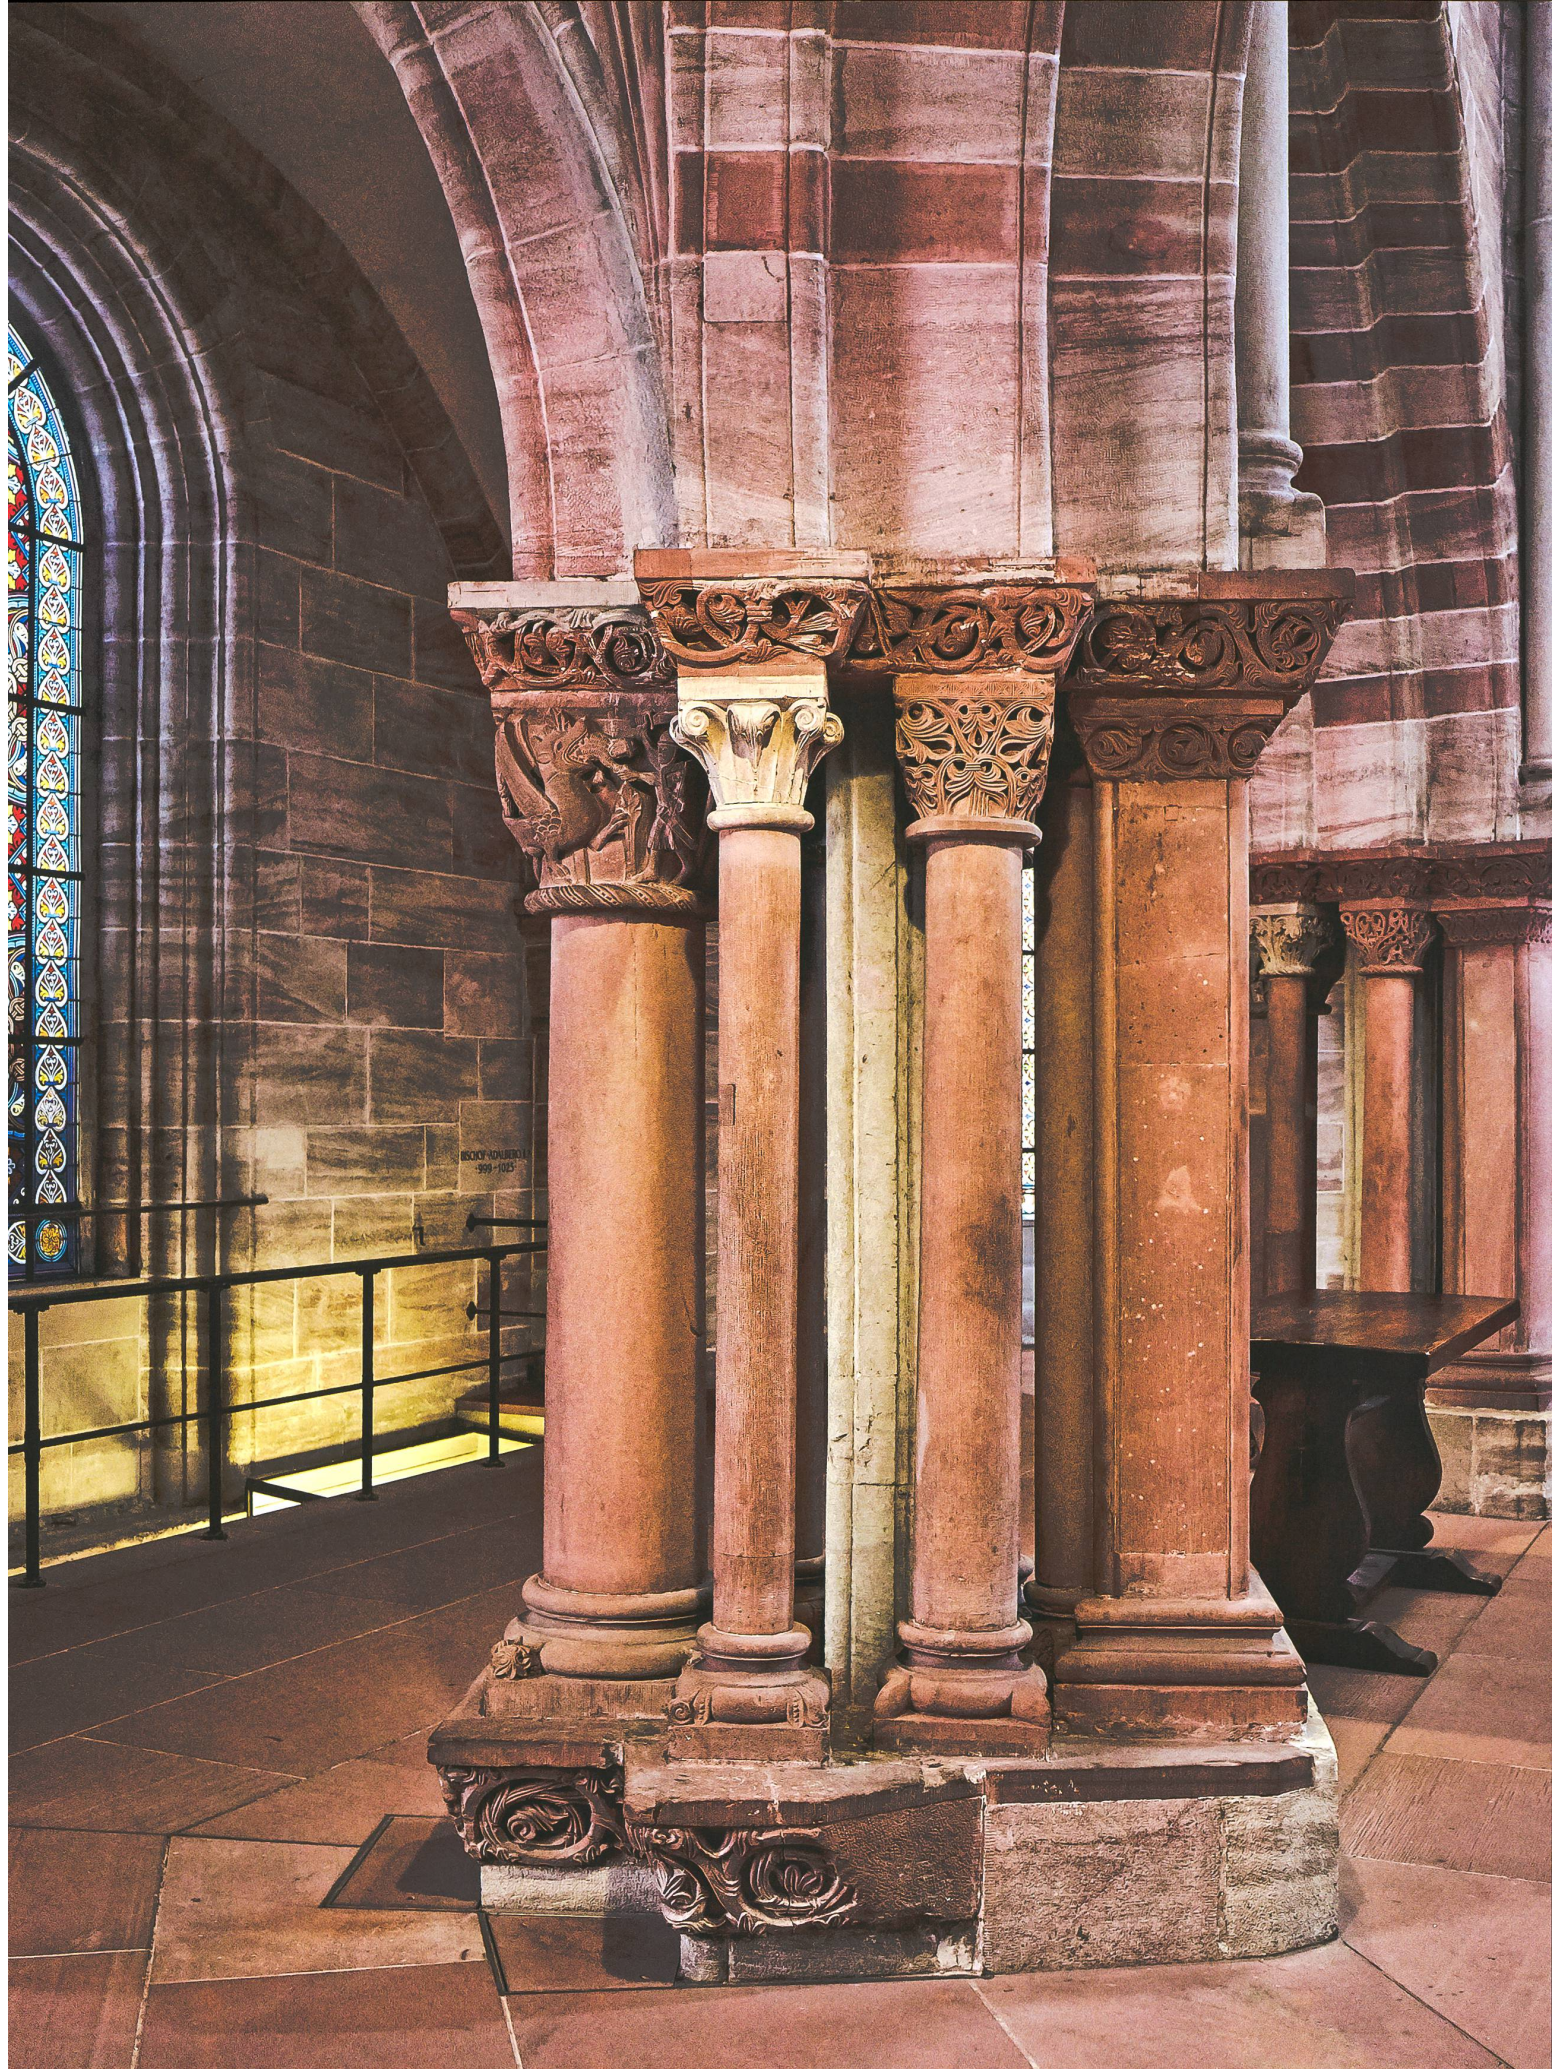
»
Abb. 1 Seitenansicht des Chorpfeilers (c). Detail: nachträglich eingestellter Mittelpfeiler, links im Bild das reichverzierte Figurenkapitell, gefolgt von der schlanksten Säule, die regelmässig abgestockt wurde, und am Fuss der fragmentierte Fries. Foto Dirk Weiss, 2019

Wie sehen diese Chorpfeiler aus? In der Choranlage des Basler Münsters stehen vier Chorpfeiler (a–d, Verweis auf dem Grundriss). Jeder der vier Chorpfeiler besteht wiederum aus einem Ensemble von sieben Stützen (5 Säulen u. 2 Pfeiler), die eine Kämpferplatte mit friesverzierter Stirnseite tragen (Abb. 1). Die Seitenansicht des Chorpfeilers (c) zeigt, wie die Säulen auf attischen Basen stehen und unterschiedlich ausgestaltete Kapitelle tragen. Neben den Pflanzenkapitellen, von denen einige à jour gearbeitet sind, ragen die östlichsten und grössten Kapitelle mit figürlichen Darstellungen besonders hervor. Diese faszinieren durch ihre Ikonographie, die von alttestamentarischen Szenen über Ovids Metamorphose «Pyramus und Thisbe» und Ritterdarstellungen bis hin zu Abbildungen von menschlichen Figuren, die von Drachentieren attackiert werden, reichen.¹ Diese Themenvielfalt ist in der spätromanischen Zeit nichts Ungewöhnliches, sondern Standard (vgl. Bodenmosaik in Otranto). Fragen werfen vielmehr die Brüche, Beschädigungen und Veränderungen auf, die in der Zusammenstellung zu beobachten sind. Pointiert formuliert Hans Reinhardt, Verfasser einer Dissertation über das Basler Münster von 1926, «[...] dass in der Chorpartie eine ziemliche Unsicherheit in der Ausführung zutage tritt». Die Chorpfeiler «sind nicht ohne Unstimmigkeiten aus verschiedenen, wie es scheint fertig vorrätigen Stücken zusammengesetzt».² Dieser Artikel will folgende Fragen in Bezug auf die Chorpfeiler erörtern: Welche Brüche und Veränderungen sind im Detail zu beobachten? Und: Können diese baugeschichtlich erklärt werden?

Augenfällig ist in diesem Zusammenhang, dass die beiden schlanksten Säulen, seitlich der Figurenkapitelle, um den Schaft herum gleichmässig abgestockt¹³ wurden (vgl. Abb. 1). Bei den anderen Säulen sieht dies anders aus. Wohl durch die schlechte Zugänglichkeit konnte der Arbeitsvorgang des Abstockens rückseitig nur unvollständig durchgeführt werden, und rote Farbreste sind gut zu erkennen. Dies bedeutet, dass die schlanksten Säulen nicht im Chorpfeiler verbaut waren, als sie abgestockt wurden. Des Weiteren ist zu beobachten, dass das Steinmaterial dieser schlanken Säulen ein anderes ist. Während die übrigen Säulenschäfte aus rotem Wiesentaler Buntsandstein bestehen, weisen diese eine homogenere Packungsdichte und helleres Steinmaterial auf. Für die Aussenrestaurierung 1880–1890 ist die Verwendung von Steinen aus Zabern und Fischbach im Schwarzwald dokumentiert.¹⁴ Gut möglich, dass bereits bei der Innenrestaurierung Steine aus denselben Steinbrüchen im Schwarzwald bezogen wurden. Weshalb wurden diese Säulen im

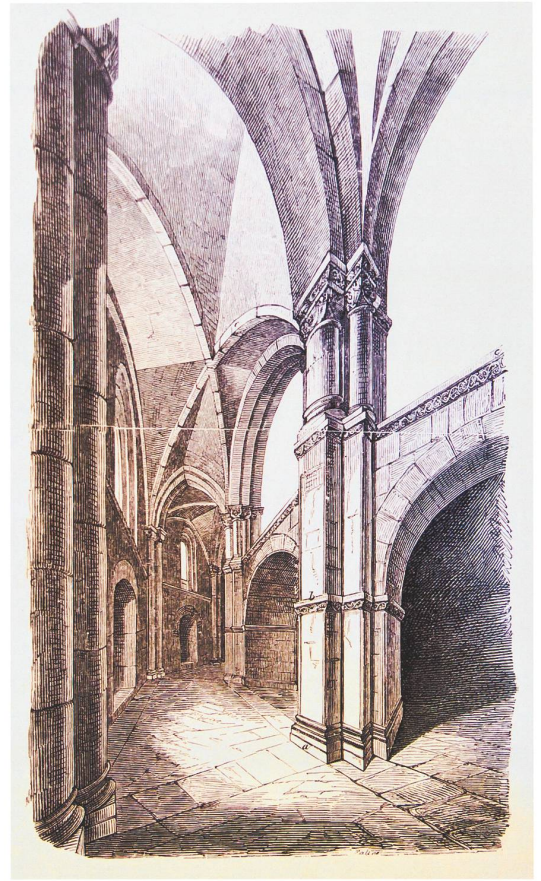
Abb. 3 Rekonstruktion des offenen Kryptenumgangs mit Blick auf die Chorpfeiler und den abschliessenden Fries von Christoph Riggenbach. Die vermutete Abschränkung zwischen den Chorpfeilern ist nicht dargestellt. Lithographie aus: Stehlin/Wackernagel, *Baugeschichte des Basler Münsters*. 1895, Spezielle Beilage, Blatt 12

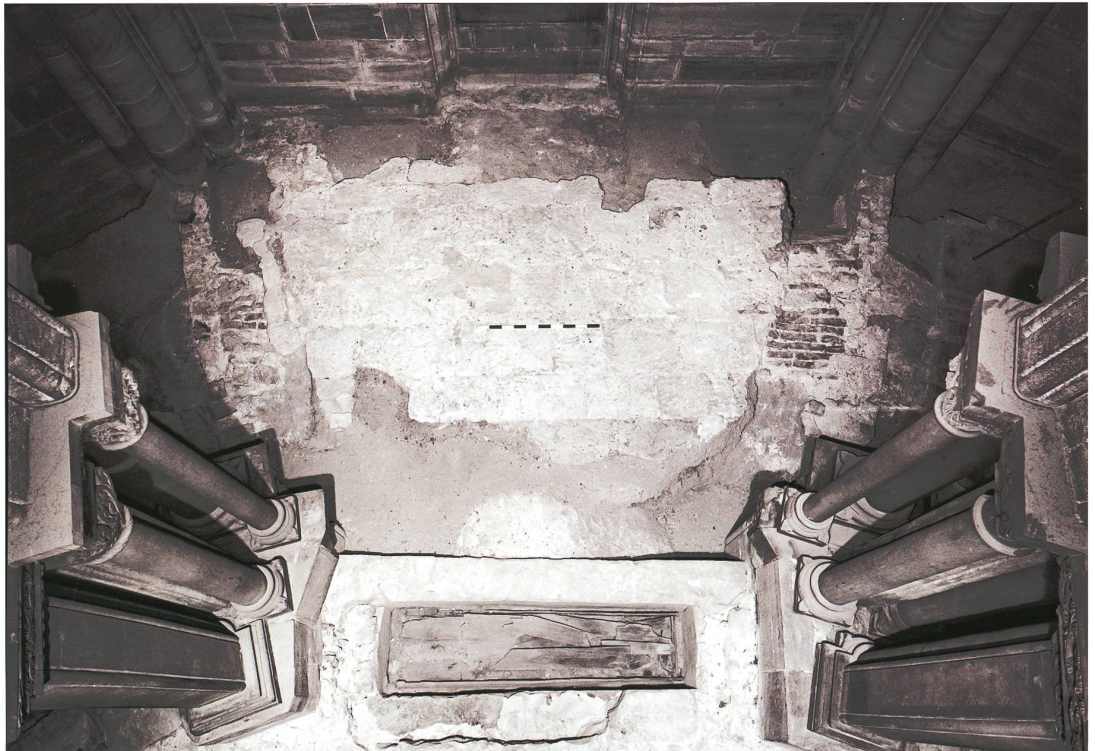
Abb. 4 Sicht von oben auf den östlichen Chorabschluss mit der Abschränkung hin zum ehemals offenen Kryptenumgang. Ausgrabungsdokumentation 1973/1974, Dia (s/w) von R. Celio, 23.1.1974, Archäologische Bodenforschung Basel-Stadt

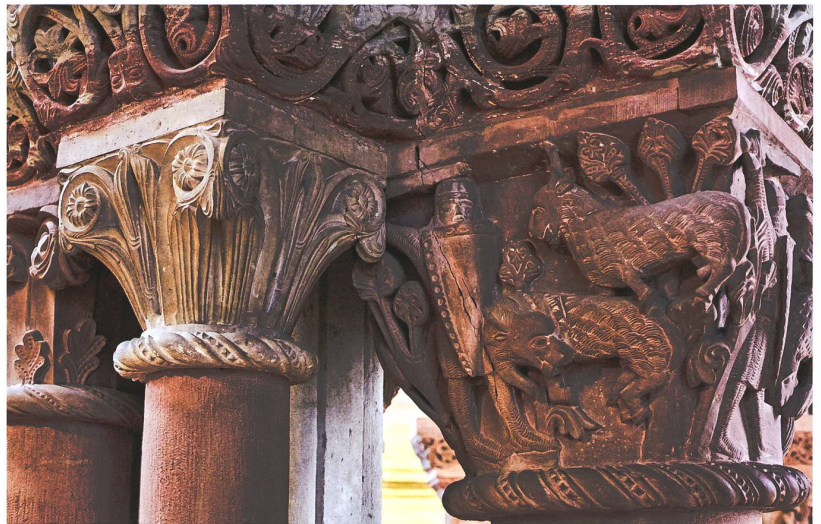
Abb. 5 Riss und Beschädigung am Figurenkapitell des Chorpfeilers (c) sowie seitliches Pflanzenkapitell bestehend aus unterschiedlich kalkhaltigem Stein. Foto Dirk Weiss, 2019

Ein zusätzlicher Eingriff in die Bausubstanz ist an den Kapitellen zu verzeichnen. An mehreren Stellen ist zu beobachten, wie die Kapitelle eine Überarbeitung und Anpassung erfuhren, um nebeneinander unter der Kämpferplatte zu stehen zu kommen⁵ (Abb. 5). Möglicherweise wurden bereits bestehende Kapitelle verwendet und entsprechend angepasst, wie es am Ritterkapitell zu sehen ist.

In den zwei Pflanzenkapitellen seitlich des Ritterkapitells am Chorpfeiler (c) sind Spolien zu vermuten, die mit gewisser Plausibilität nach dem Erdbeben hier ihren Platz fanden. Seitlich ans Ritterkapitell angrenzend, weichen sie in ihrer Materialität und der Aufstellung von den übrigen Kapitellen ab (vgl. Abb. 5). Der Schaftring mit Kapitellkörper und Abakus besteht nicht aus einem Werkstein, wie dies bei den übrigen Chorkapitellen anzutreffen ist. Zirka zwei Zentimeter des Kapitellfusses bestehen aus anderem Kalkstein als der darüber aufsetzende Kapitellkörper. Ein im Aufbau vergleichbares Pflanzenkapitell findet sich auf der nördlichen Langhausempore im zweiten Joch von Westen (Abb. 9). Der Abakus wurde abgeschlagen und der Schaftring aus einem anderen Stein gefertigt. Dieses Kapitell weist in der Verwendung von Kalkstein und in der Gestaltung der Akanthusblätter, die an verschiedenen Stellen à jour gearbeitet wurden, eine hohe stilistische Übereinstimmung mit einigen Pflanzenkapitellen an den Chorpfeilern auf. Vermutlich entstammen einige Kapitelle der Langhausempore und der Chorpfeiler demselben Bestand und wurden bei

Bei der umfangreichen Instandsetzung des Münsters 1597 ist in den Schriftquellen keine konkrete Nennung von Restaurierungsarbeiten an der Bauornamentik der Chorpfeiler überliefert. Im Bericht der Münsterpfleger vom 3. Januar 1596 werden allgemeine Hinweise auf Schäden, die vom Erdbeben 1356 herrühren, genannt. So sei das Basler Münster «ettlicher massen durch erdbidem zerrütten, zerschrentzt und biss anhero dergestalten unbessert ston verbliben [...]»¹¹. Das in den Schriftquellen erwähnte Auseinanderbersten der Bauornamentik kann an den Chorpfeilern nachvollzogen werden. Eindrücklich zeigt sich dies am Ritterkapitell des Chorpfeilers (c). Ein Riss führt mitten durch den Schild des Ritters und zerklüftet den Kämpferfries (vgl. Abb. 5). Dasselbe Ritterkapitell wird von Ost nach West mit einer Metallfixierung gesichert.

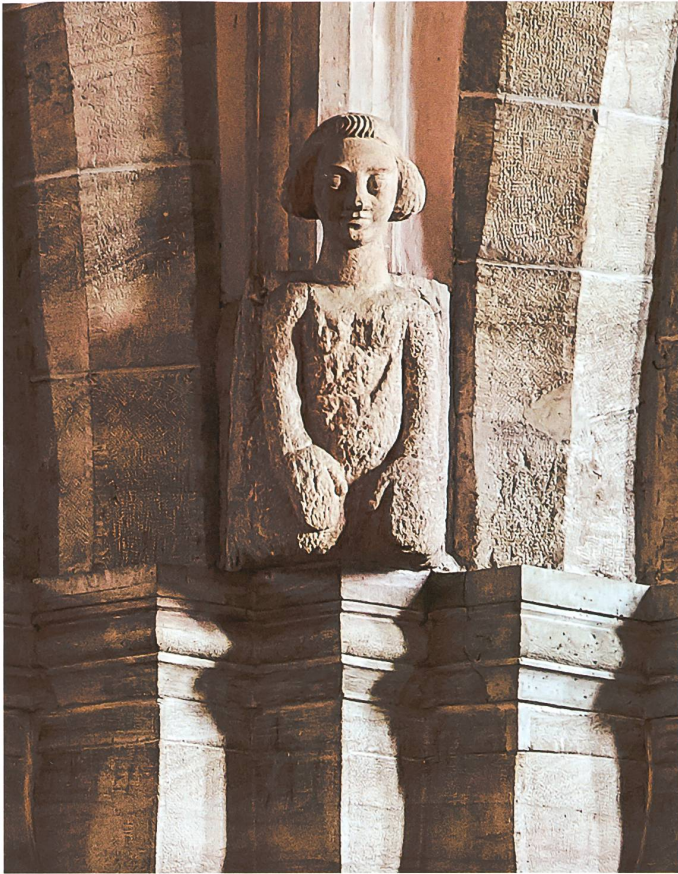
Abb. 6 Evangelistensymbol des Matthäus (Engel) am südwestlichen Vierungspfeiler. Die Skulptur wurde aus wiederverwendetem spätromanischem Torso und neu ergänztem Kopf zusammengefügt. Foto Dirk Weiss, 2019

wurden nachweislich nach dem Erdbeben 1356 unter Verwendung von spätromanischen Spolien eingesetzt und farbig gefasst⁶ (Abb. 6). Reparaturen, die von den Zerstörungen des Erdbebens 1356 zeugen, sind auch in der Ostkrypta anzutreffen (Abb. 7). Im Kernbereich wurden die vier rechteckigen Pfeiler mit schlicht gekehnten gotischen Sockeln und Bekrönungen inkl. des Gewölbes neu aufgebaut.⁷ Der Kämpferfries der mächtigen trapezförmigen Kryptenpfeiler zeigt Eigenheiten, an denen sich die Restaurierungsmaßnahmen leicht ablesen lassen. An manchen Stellen ist der Verlust von Bauornamentik offensichtlich, und Teile wurden zusammengefügt, die nicht stimmig zueinanderpassen, was am Fehlen der Versatzmarken und in der Unterbrechung des fortlaufenden Rankenfrieses zu erkennen ist. Vollends zerstörte Rankenreliefs wurden nicht ersetzt, was an den Abbrüchen am Fries zu sehen ist.⁸ Insgesamt zeigt sich, dass vorhandene intakte wie beschädigte Bauornamentik erhalten und wieder eingesetzt wurde. Primär sind die jeweiligen Partien neu erbaut worden, die eine statische Funktion innehaben.

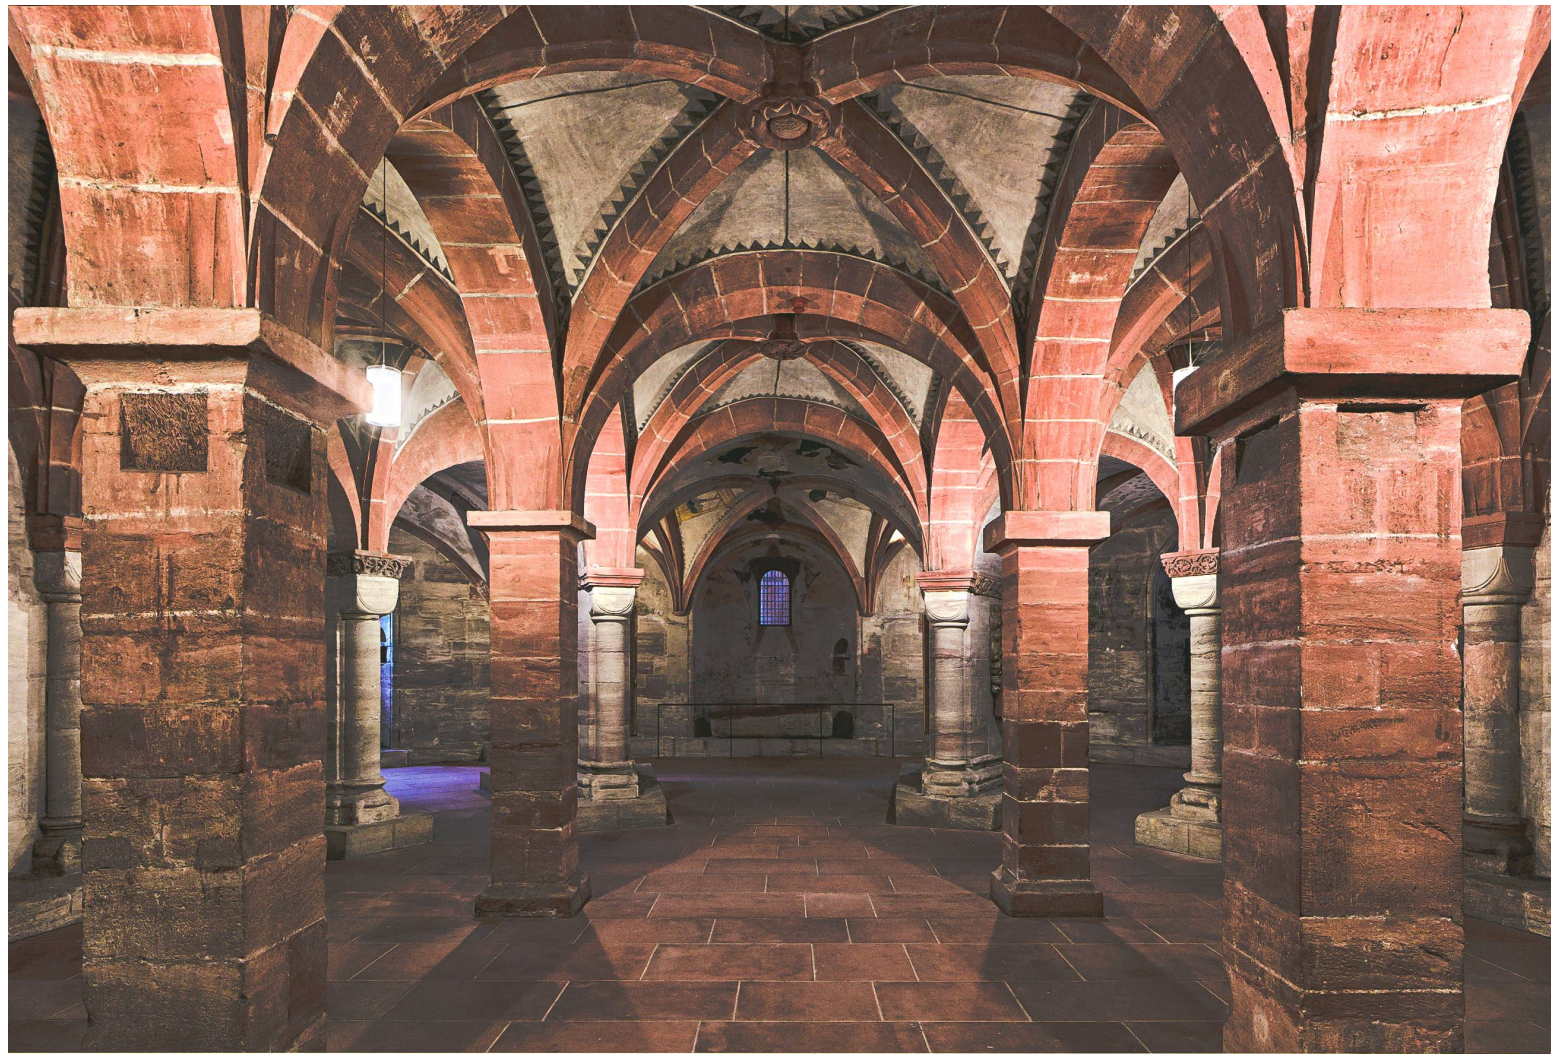
Abb. 7 Krypta mit Blick nach Osten. Im Vordergrund stehen die viereckigen Pfeiler, die nach dem Erdbeben von 1356 neu erstellt wurden. Im Hintergrund die Kryptenpfeiler, welche senkrecht unter den Chorpfeilern stehen. Foto Dirk Weiss, 2019

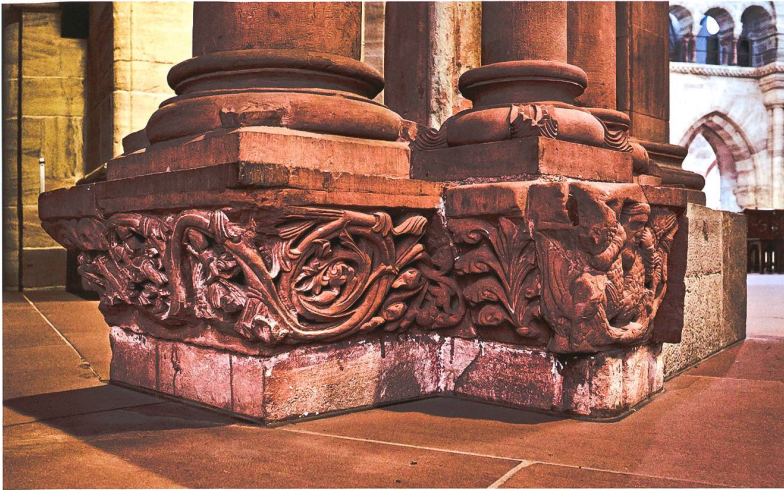
Abb. 8 Fries am Fusse des Chorpfeilers (a). Links im Bild das Fragment des ursprünglichen Frieses und rechts zwei Spolien. Foto Dirk Weiss, 2019

Es stellt sich die Frage: Sind vergleichbare Restaurierungen auch an der Bauornamentik der Chorpfeiler anzutreffen? Der Einsatz von Spolien ist am Fries unterhalb des Chorpfeilers (a) zu entdecken (Abb. 8). Zwei Fragmente stammen offensichtlich aus unterschiedlichen bauornamentalen Kontexten. Das erste Fragment mit der Darstellung einer Akanthuspflanze besass vermutlich einen Wasserschlag, der mit groben Hieben entfernt wurde, weshalb hier eine Spolie des Aussenbaus vermutet werden kann. Unmittelbar daneben wurde ein Fragment eingesetzt, das an ein ehemaliges Kapitell erinnert. Beide weisen weder die Schräge des Frieses auf, noch knüpft das Ornament an die sich fortsetzenden Ranken an.

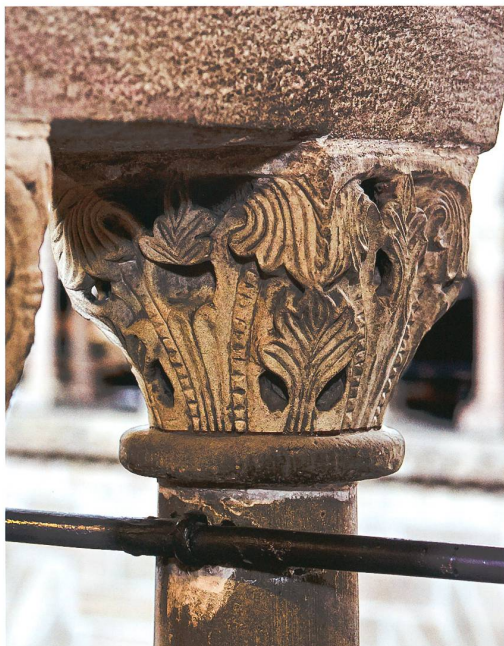
Abb. 9 Überarbeitetes
Akanthuskapitell aus
Kalkstein im zweiten Joch
von Westen der nördlichen
Langhausempore des
Basler Münsters. Foto
Dirk Weiss, 2019
