Autor(en): **lazurlo, Paola**

Zeitschrift: **Kunst + Architektur in der Schweiz = Art + architecture en Suisse = Arte + architettura in Svizzera**

I dipinti del Battistero di San Giovanni a Riva San Vitale

Lo studio e la conservazione di un palinsesto pittorico complesso

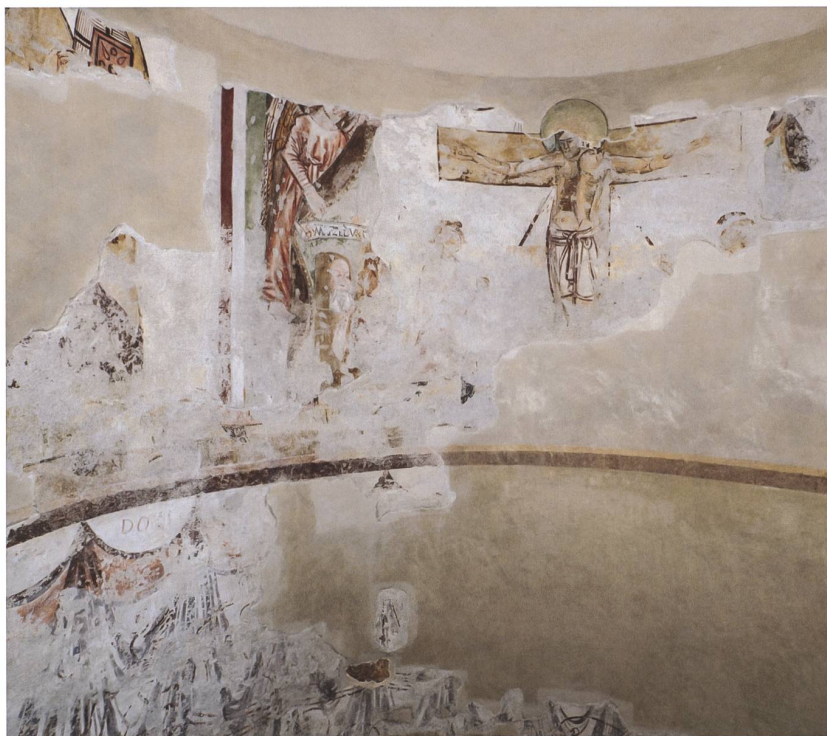
Fig. 4 Veduta del tamburo absidale. Foto Sabrina Montiglia

mento nel corso dei secoli. Le pitture più antiche si considerano quelle del tamburo absidale, dove campeggia una scena di *Crocefissione*, impostata sopra un velario (fig. 4): i dipinti appartengono con certezza a un'unica fase decorativa⁵, come conferma l'esame dell'intonaco pittorico, steso in due pontate che si sovrappongono in corrispondenza della bordura orizzontale rossa. La composizione principale, in gran parte perduta sullo sfondo, è delineata con pennellate fluide e sintetiche, che definiscono graficamente l'anatomia a partire da un tratto bruno rinforzato da linee verdi, che sembrano preludere la tecnica del verdaccio⁶, in una tavolozza ridotta a pochi colori (fig. 5).

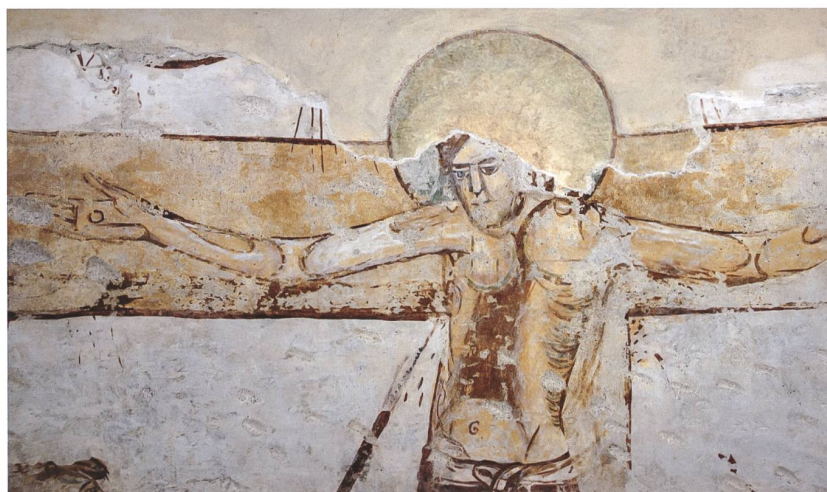
Fig. 5 Part. del Cristo crocifisso, dopo l'intervento di restauro del 2020. Foto Paola Iazurlo

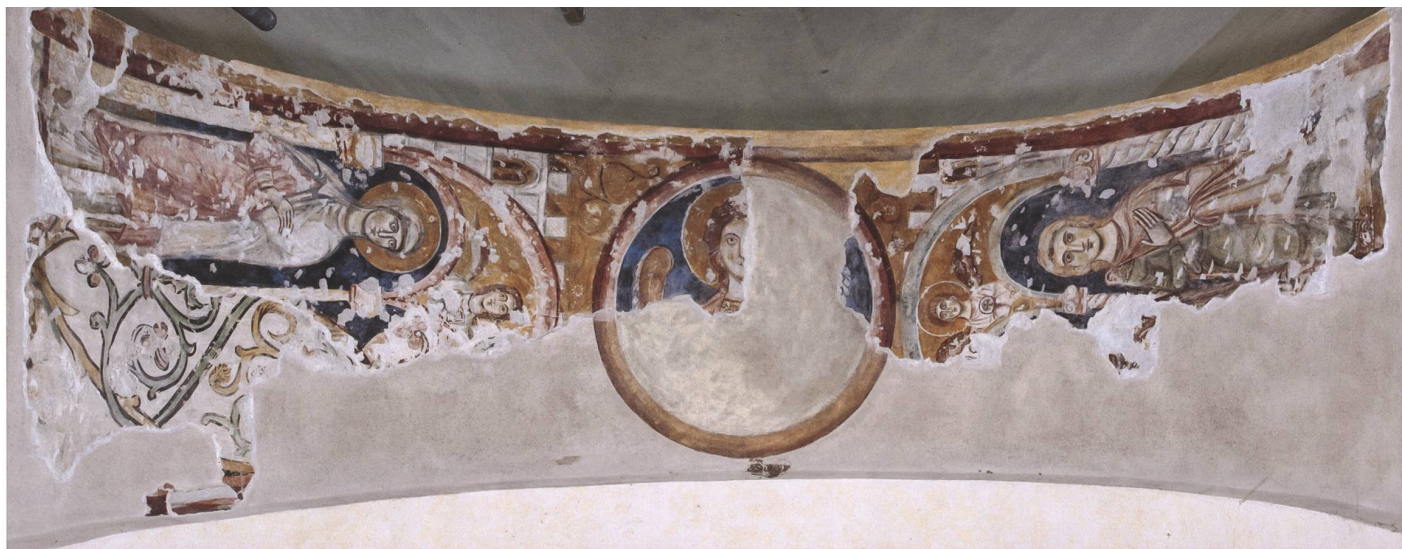
sul piedritto sinistro, una decorazione a racemi e motivi floreali è stata talvolta collegata al ciclo di impronta bizantina delle due nicchie, sebbene se ne distingue dal punto di vista tecnico per l'impiego di un diverso tipo di intonaco (fig. 7, a sinistra).

Al di sopra di questo livello, nell'intradosso del sottarco, è dipinto al centro un medaglione raffigurante probabilmente un arcangelo, e ai lati due architetture merlate a bifore da cui si affacciano due figure femminili, una delle quali aureolata (fig. 7): eseguite in pieno XIII secolo, tali pitture presentano uno stile romanico di chiara derivazione lombardo-veneta. La composizione, piuttosto sintetica e veloce nell'architettura e negli elementi decorativi, prevede una grande accuratezza nei volti delle figure maggiori, dove gli incarnati sono costruiti ormai a partire da un verdaccio di fondo con successive stesure di colore che definiscono morbidamente la forma in una aggiornata ricerca di naturalismo (figg. 8-9).

Fig. 7 Veduta del sottarco absidale, dopo il restauro del 2020.
Foto Sabrina Montiglia

A livello di intonaco i problemi maggiori erano dovuti al distacco che interessava nell'abside il ciclo romanico del sottarco, il santo diacono e il frammento con il Beato Manfredo Settala, oltre a estese zone dei nicchioni: ovvero le pitture eseguite su una precedente decorazione, non sufficientemente irruvidita al momento della stesura del nuovo intonaco, tanto da non garantire un adeguato ancoraggio tra gli strati nel tempo. Il problema doveva essersi verificato già in passato, dato che gran parte degli intonaci risultava in stato frammentario al momento della scoperta, ma sicuramente fu aggravato dagli interventi novecenteschi di descialbo e demolizione della tamponatura ad abbassamento dell'arco¹⁰: alcune delle numerosissime lacune dell'intonaco si produssero probabilmente in quella circostanza. Quelle più ampie furono ricostruite con una malta a base di calce e sabbia, in parte coperta da un sottile strato di finitura (come nel velario) o da un tinteggio grigio o giallo, volto a simulare un effetto di neutro.

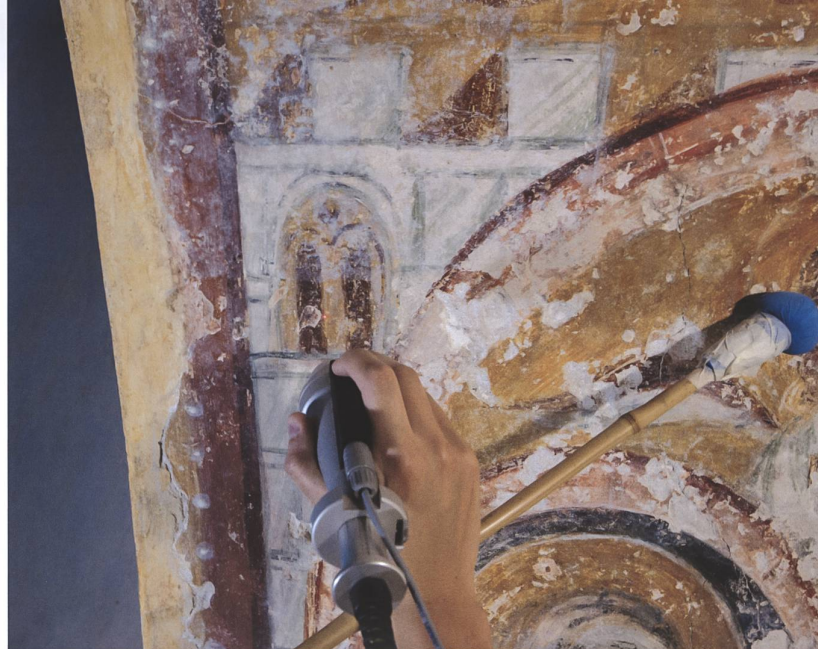
Fig.11 Part. del sottarco, durante la fase di pulitura con strumentazione laser per la rimozione dei residui di scialbo. Foto Paola Iazurlo

Per la rimozione dei residui di scialbo più tenaci è stato necessario ricorrere a una successiva rifinitura meccanica eseguita a bisturi o mediante Laser Neodimio Yag, alternando tre diversi strumenti caratterizzati dalla stessa lunghezza d'onda (1064nm) ma con diversa tipologia di impulso: Q-Switch, Long Q-Switch e Short Free Running¹⁶.

In generale, è stata impiegata preferibilmente una durata di impulso LQS (fig.11), ad eccezione dei grigi del velario applicati sopra una base arancio-rosa, che lo strumento non riusciva a rispettare. L'impulso QS, caratterizzato da un'azione maggiormente meccanica, è stato utilizzato soprattutto per i residui di scialbo più duri e spessi della *Crocefissione*, in corrispondenza delle campiture ocra (ad esempio sugli incarnati del Cristo), nei confronti delle quali non si verificava alcuna alterazione cromatica. L'impulso SFR, caratterizzato da un'azione debolmente termica, ha fornito discreti risultati sulle campiture rosse (ad esempio sulle linee del perizoma del Cristo o sulla cornice attorno al santo diacono) o brune (come per gli incarnati più scuri del Cristo). In alcune zone dell'abside, in particolare nella parte bassa
