Zeitschrift: Lenzburger Neujahrsblätter

Artikel: Stadtbilduntersuchung Altstadt Lenzburg

Autor: Stuber, Fritz

7 GRUNDMUSTER FASSADEN

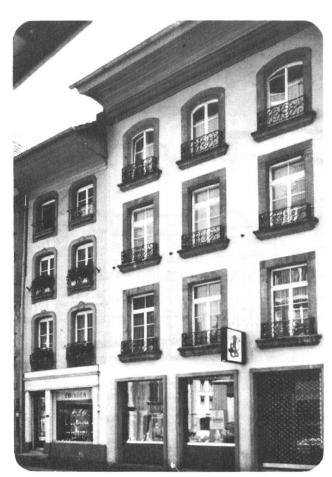
Abb. 123, Symmetrische Fassadengliederungen

Fassadenachsen: Bis auf wenige Ausnahmen sind alle Fassaden an der Rathausgasse symmetrisch gegliedert. Bei Neugestaltungen ist dieses Prinzip in den Obergeschossen beizubehalten und bei der Gestaltung von Ein- und Umbauten im Erdgeschoss mit zu berücksichtigen (Abb. 122 und 123).

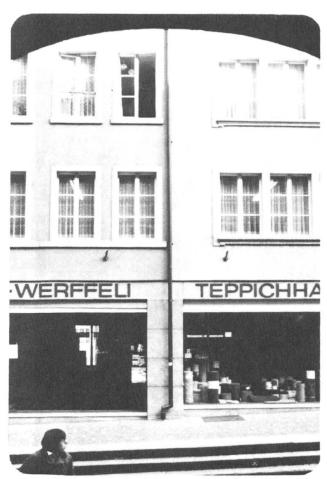
Abb. 124, Falsche Ablesbarkeit durch verschobene Gebäudetrennlinie und EG-Einbauten

Ablesbarkeit der Gebäude: Jedes Gebäude muss ablesbar sein. Wo zwei Bauten zusammengefasst wurden, muss die Ablesbarkeit bei der nächsten Gelegenheit wieder hergestellt werden. Die ursprünglichen Häuserbreiten müssen durch Massnahmen unterstützt werden wie unterschiedliche Oberflächenbeschaffenheit und Farbgebung, Behandlung der Dächer gemäss Dachregeln (Kap. 6.2.1); Lisenen und Dachwasserabläufe nur im Zusammenhang mit obigen Massnahmen (Abb. 121 und 122 – 124 S. 92)

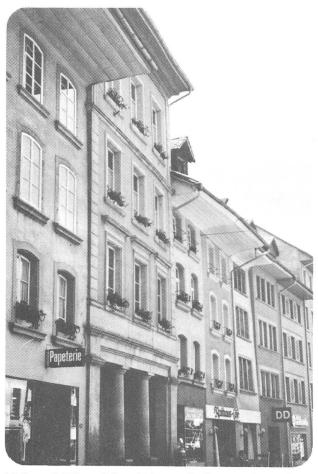
Abb. 130, Als Einzelelemente ablesbare Fenster; Rücksprung im Erdgeschoss als Ausnahme bei öffentlichem Gebäude (Altes Amtshaus)

Fassadengestaltung Mittelgeschosse: Grundsätzlich sollen Fenster als Einzelelemente gestaltet werden. Die Fensterbreite darf im Lichtmass höchstens einen Fünftel der Fassadenbreite und maximal 150 cm betragen. Fensteröffnungen haben von den Fassadentrennlinien einen seitlichen Abstand von mindestens 50 cm einzuhalten. Bei der Anordnung von Fenstern in Gruppen müssen die einzelnen Fenster ablesbar sein. Die Mittelpfosten sind daher bündig mit der Fassade oder mit der Fenstereinfassung auszuführen. Eine Fenstergruppe darf höchstens 3 Fenster umfassen. Die Fensterflächen sind mit Sprossen in 6 bis 8 Felder zu gliedern. Vorhandene Fensterläden sind in dieser Form beizubehalten, bisher entfernte sind zu ersetzen. Bestehende Lauben sind zu erhalten. Ein Ausbau der Lauben als Wohnund Arbeitsräume ist gestattet, wobei aber keine wesentlichen äusseren Veränderungen vorgenommen werden dürfen. Balkone sind nicht zugelassen (siehe Abb. 130 bis 135).
