# Die Restaurierungsarbeiten im Konventstock zu Mariastein

## Kreuzgang

Josef Fischer, Restaurator, Bern

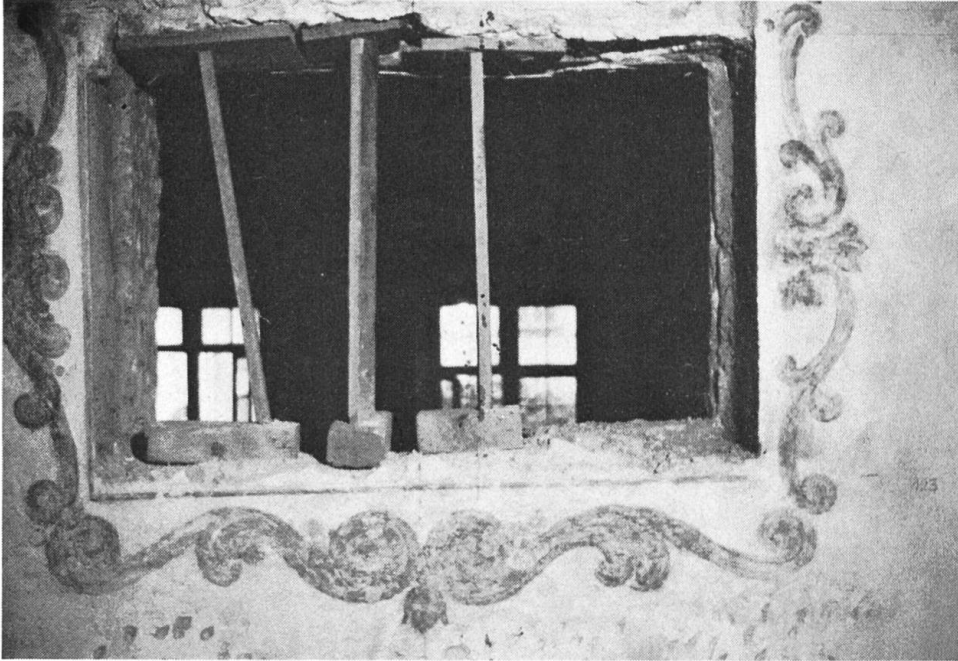
Querlüftungsfenster des Refektoriums. Gangseits waren die Fensteröffnungen ebenfalls mit grünen Rankeneinfassungen versehen.

Bei der Freilegung der Wände kamen an der Ostseite drei bemalte Fensterumrahmungen zum Vorschein. Es sind drei verschieden gemalte Rankenornamente.

Rechts- und linksseitig und unter den Fenstersimsen war noch genügend Malerei vorhanden, um die Umrahmungen und Bekrönungen zu rekonstruieren. Hier wurde auch der Anschlag der Fensterrahmen gefunden.

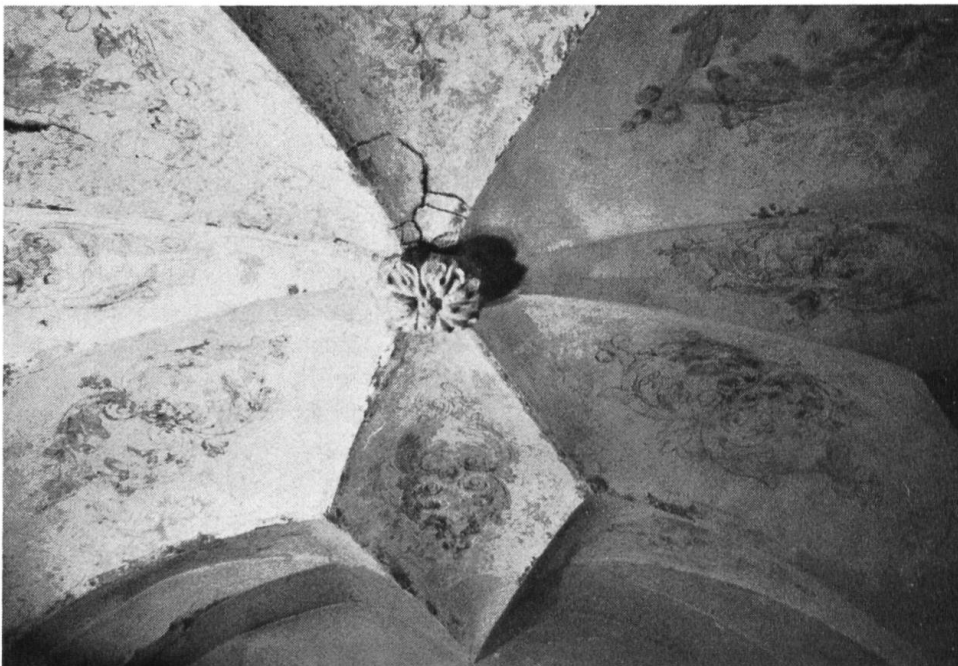
Konventstock, Erdgeschoss. Ein sehr schwieriges und nervenkostendes Unterfangen war das Hervorholen und Reinigen des Sternengewölbes an der Nordseite des Ganges.

Nach Entfernung des Drecks und nach dem Fixieren der noch vorhandenen Malerei wurden die Tafeln lasierend ausgefasst.

Nachdem die Beschichtung am Gewölbe entfernt war und die Ornamente sichtbar waren, flautierten wir sämtliche Gewölbeflächen zweimal mit der Spritze.

Risse wurden geöffnet, ausgespült und sofort wieder mit Kalkmörtel ausgefüllt. Die obere Seite des Gewölbes wurde gereinigt, entstaubt und die Risse, die dadurch sichtbar wurden, konnten wir durch Eingießen von Zementwasser, bis die Feuchtigkeit von unten sichtbar war, festigen.

Nach der Trocknung wurde mit dünner, getönter Kalkfarbe ausgefasst. Rippeneinfassungen und Ranken wurden retuschiert und ergänzt.

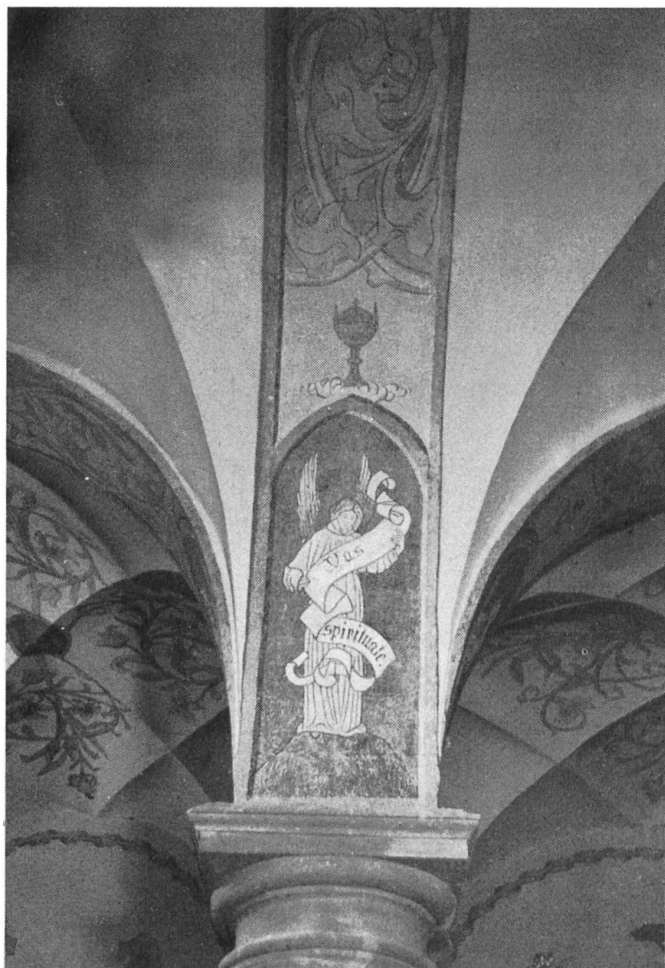
Sakristei. Gurtbogen, Detail. Text: Du geistliches Gefäss.  
Symbol: Kelch.

Diese Milieumalereien wurden erst bemerkt, als man die teilweise bis zum Grund abblätternden Farbschichten ablaugen musste. Die Loslösung der obersten Ölfarbanstriche von den bemalten Flächen war schwierig, da die Bemalung auch in Ölfarbertechnik ausgeführt war. Es war unvermeidlich, dass dabei auch einiges verloren ging. Durch farbliche und formale Wiederholungen der Ornamente liessen sie sich aber retuschieren oder ergänzen. Andere Verluste entstanden durch Verlegen von elektrischen Leitungen. Formwiederholungen wurden mit Pausen rekonstruiert und ergänzt. Bei den zwei Fenstern und bei der alten Türnische zur Benediktuskapelle kamen bei den Freilegungsarbeiten rote Sandsteinimitationen mit schwarz gemalten einfachen Fugen hervor.

Nach den Nachreinigungen wurde die Oberfläche durch Fixierung gesättigt und die nicht mehr entfernbaren Farbflecken im Grundfarbton retuschiert. Bei den Malereien der Rundbogen konnten wir nur millimeterweise vorankommen.

Besonders die Spitzbogenfüllungen mit den Engelfiguren, Schriftbändern, Emblemen und Einfassungen waren zeitraubend. Weiter oben waren auch die Scheitelornamente mit den Rundblattkreuzrosetten schwierig. Die fehlenden Malereien wurden ergänzt.
