Artikel: Die Restaurierung der Klosteranlage Mariastein

Kapitel: 6. Ausführungsabschnitt : Wirtschaftstrakt, Gästespeisesaal, Brüggli, 1981-1983

6. Ausführungsabschnitt

*Wirtschaftstrakt, Gästespeisesaal, Brüggli,
1981–1983*

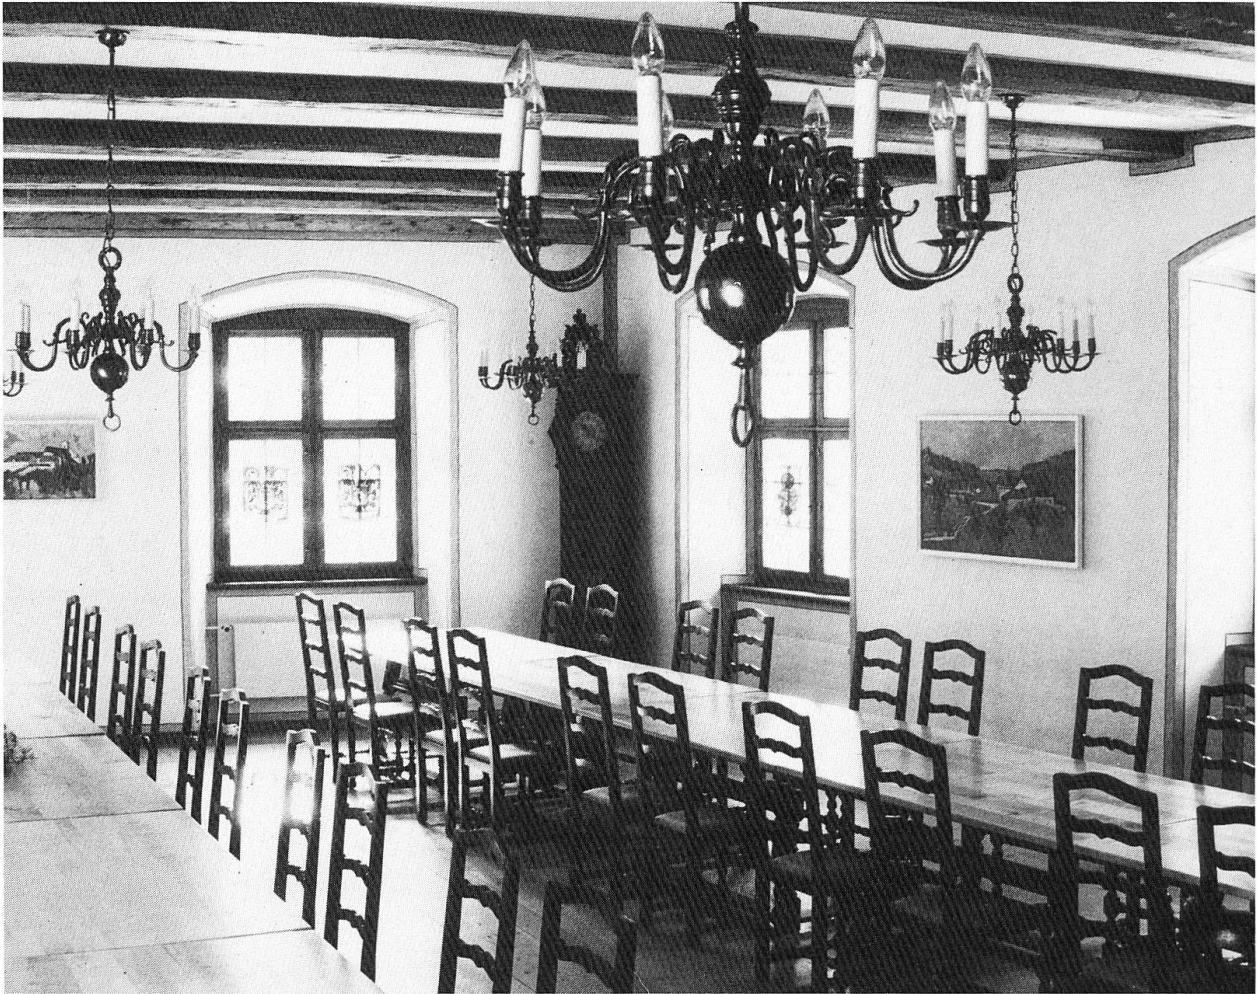
Alte Grosskellnerei. Der nach dem Wiederaufbau gewonnene Saal dient als Gästespeisesaal.

Heute bewältigt der mit alten Balken und zum Teil alten Fenstereinfassungen bestückte Neubau voll die vielfältigen Aufgaben für Küche, Keller, Kühlanlagen und Wäscherei. Auch die Gäste fühlen sich im schlicht eingerichteten, aber Atmosphäre ausstrahlenden Speisesaal stets recht wohl.
