Die klassizistische Schaufassade der Klosterkirche Mariastein

Restaurierungsbericht

Heidi Baumgartner

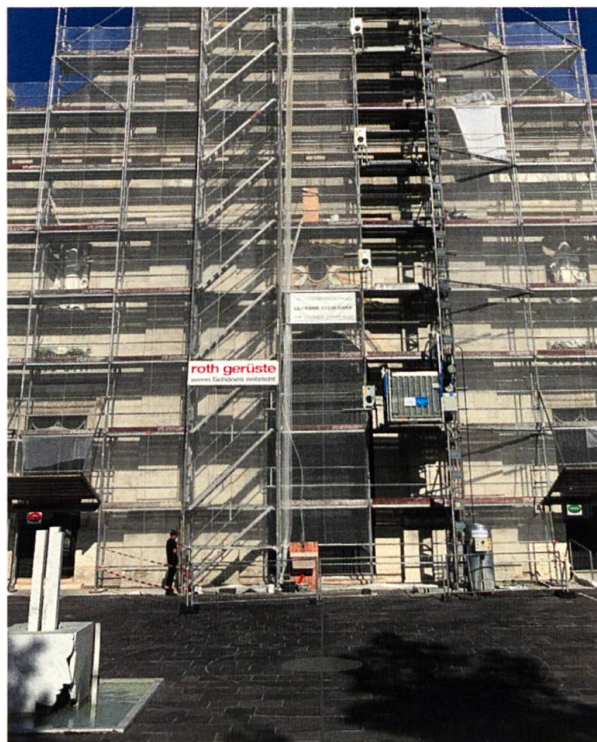
Westfassade der Klosterkirche Mariastein.

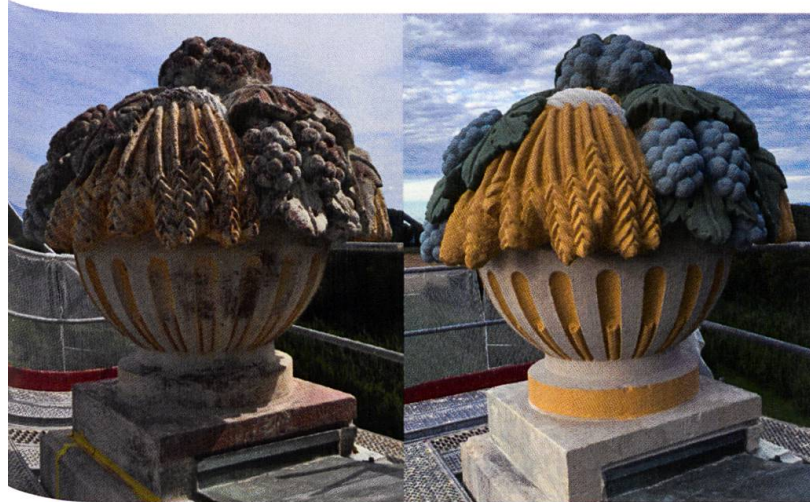
Gegenüberstellung der degradierten und der neuen Fassung an der grossen Deckelurne.

In Absprache mit Stefan Blank, Denkmalpfleger des Kantons Solothurn, war das Ziel unserer Arbeit, das Erscheinungsbild der letzten Restaurierung von 1996 so weit wie möglich zu konservieren und wo nötig wieder instand zu setzen. Nach der umfassenden Reinigung und Entfernung des Moos- und Flechtenbefalls erfolgte die Konservierung der reduzierten Farbfassungen

sowie die Stabilisierung kreadender Farbschichten. Alle verwendeten Farben basieren auf demselben Farbsystem, das 1997 verwendet worden ist. Die Farben wurden direkt vor Ort und anhand der bestehenden Farbfassungen abgestimmt beziehungsweise modifiziert.

Nach der Grundierung wurden alle farbig gestalteten Architekturelemente in den entsprechenden Farbtönen zweimal gefasst. Für die gefassten Sandsteinquader arbeiteten wir mit variierenden Grautönen. Um die angestrebte Kalksteinimitation zu erreichen, kam eine spezielle Pinsel- und Schwammtechnik zum Einsatz. Die Weissfassung der beiden allegorischen Nischenfiguren «Glaube» und «Hoffnung» über den Seitenportalen wurde konserviert und mit Retuschen ausgebessert.

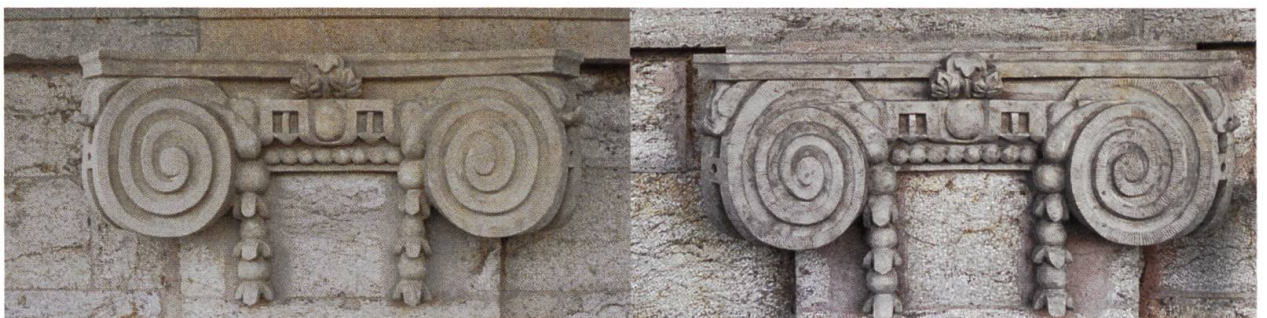
Links: rotes Sandsteinkapitell, gefasst in Kalksteinfarbton. Rechts: Kalksteinimitation mit Pinsel- und Schwammtechnik.
