Denkmalpflege im Kanton Schwyz 1990/1992

Markus Bamert

Vorwort

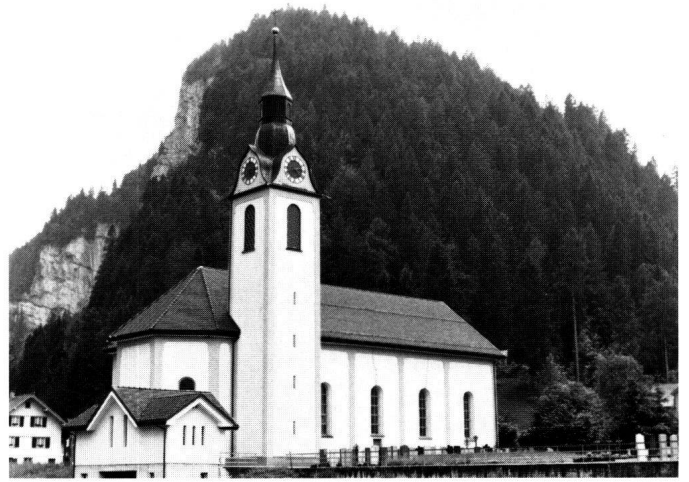
Abbildung 22 Unteriberg, Pfarrkirche St. Joseph. Choransicht, in den 60er-Jahren wurden die aufgemörtelten Fassadengliederungen und die reich profilierte Dachuntersicht entfernt.

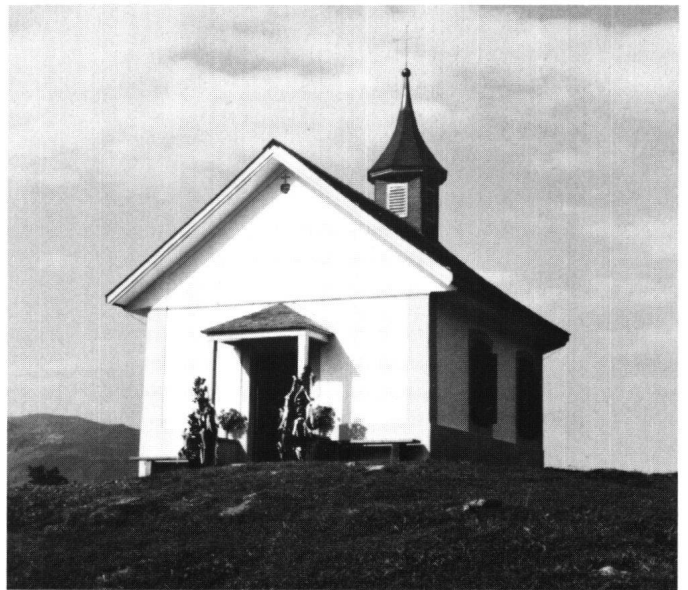
Abbildung 29 Illgau, Herz-Jesu-Kapelle im Hinteren Oberberg.
Das Äussere nach der Restaurierung mit dem in seiner Grösse reduzierten Vorzeichen.

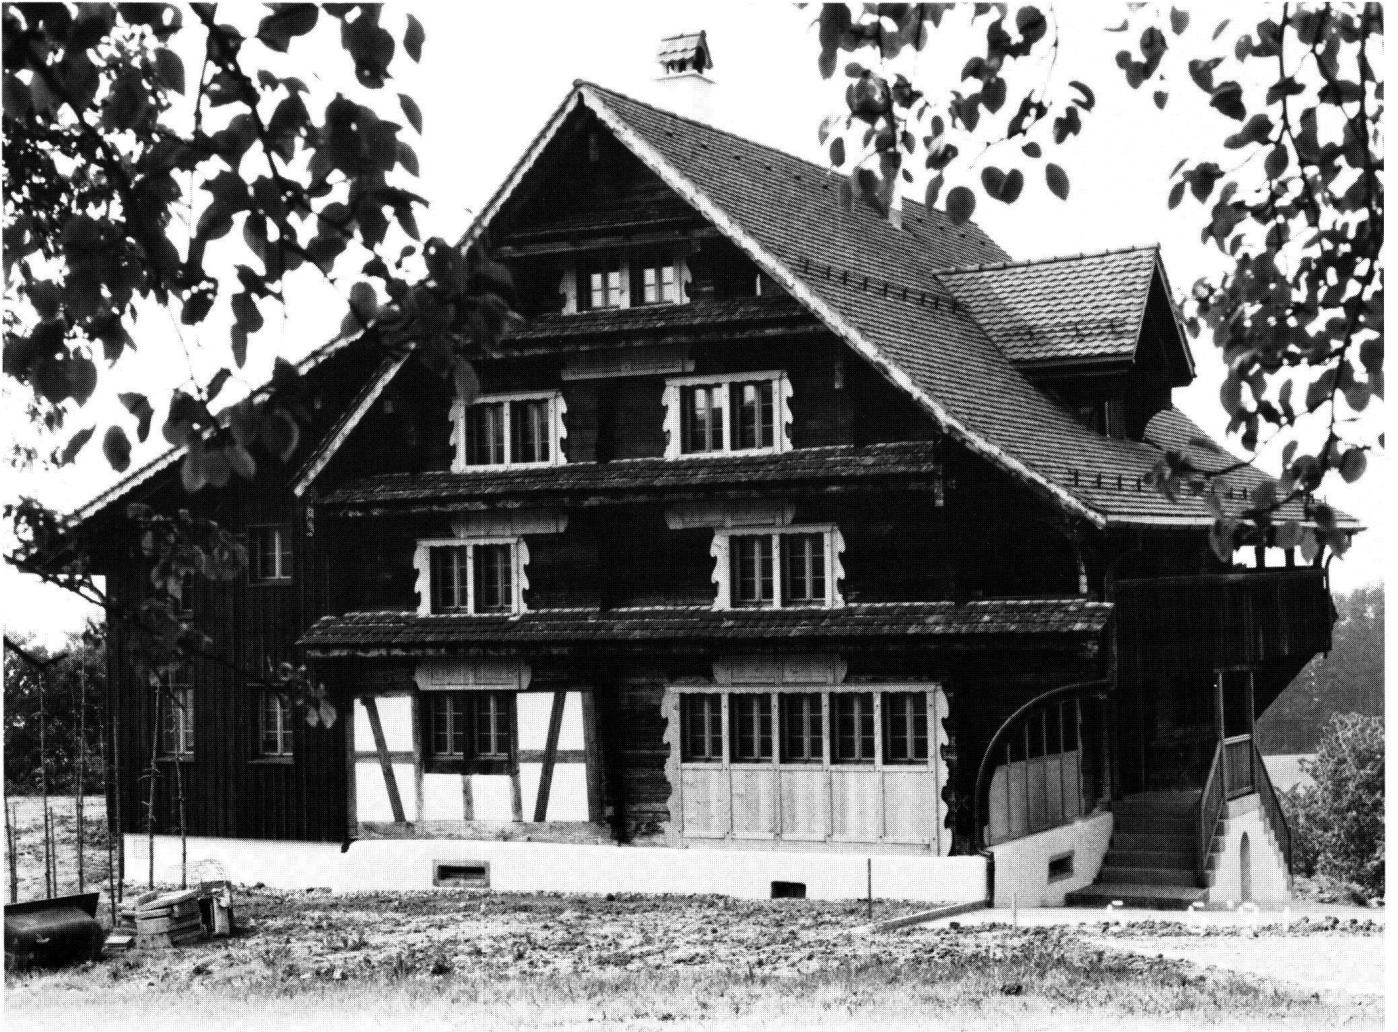
Abbildung 42 Feusisberg, ehemaliges Bürgerheim.
Die Rückfront mit den anhand des Befundes rekonstruierten Ziehläden
mit Seitenbärten.
