Denkmalpflege im Kanton Schwyz 1994/95

Markus Bamert

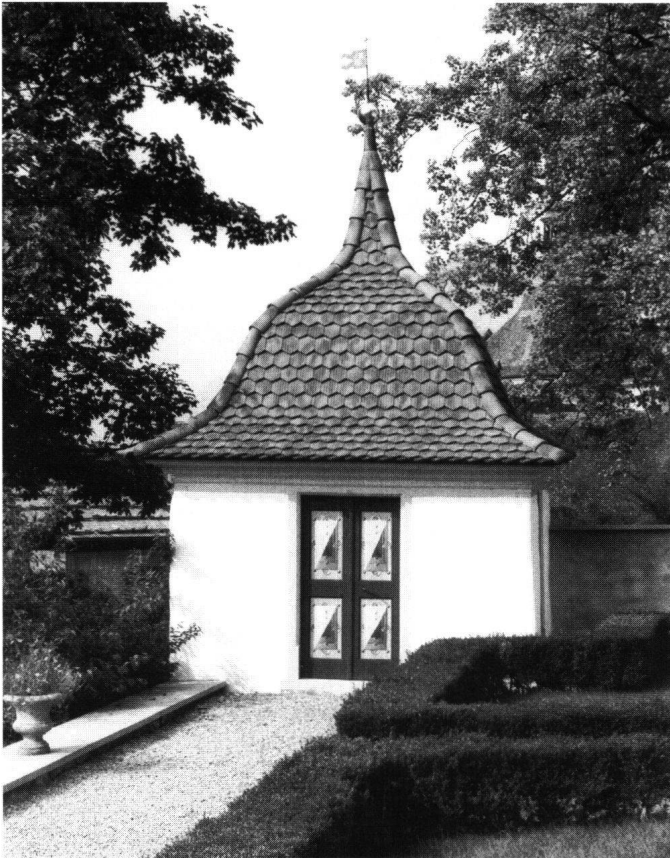
Abb. 2: Schwyz, Ital Reding-Haus, Gartenhäuschen. Eckpavillons gehören zu den wesentlichen Merkmalen der Schwyzer Herrschaftsgärten des 17. und 18. Jahrhunderts. Letztlich können diese wie die in die Mauer eingelassenen Schiesscharten als Architekturzitate aus der Burgenarchitektur angesehen werden.

Die Gartenmauern wurden neu verputzt respektive mit neuem Fugenmörtel versehen. Sämtliche Abdeckplatten mussten ersetzt werden. Die beiden Gartenhäuschen befanden sich in einem viel schlechteren Zustand als erwartet. Insbesondere die Ziegel waren derart schlecht erhalten, dass ein Ersatz unabdingbar wurde. Die Beschaffung der konkav und konvex gebogenen Ziegel war jedoch nicht einfach, da der Radius genau den bestehenden Schweifungen angepasst werden musste.

Auf den Windfähnchen fanden sich Reste einer Bemalung. Die Wappen Schwyz und Reding wurden nach deren Befund wiederhergestellt. Der Fassadenputz war, im

Gegensatz zum Bewurf des Hauptgebäudes, so schlecht erhalten, dass er ersetzt werden musste. Der Untersuch hatte zudem gezeigt, dass keine dekorativ ausgebildete Fassadenbemalung vorhanden war. Der neue Kalkputz wurde direkt al fresco bemalt. Diese Methode bewährt sich gut, wenn sie technisch richtig angewendet wird. Zudem kann das samtige Erscheinungsbild von Kalk durch keine andere Anstrichtechnik erreicht werden. Das Holzwerk in Tanne und Eiche bei Dachuntersicht, Decke, Tür- und Fensterpfosten befand sich in unterschiedlichem Zustand; ein Teilersatz war notwendig. Das Holzwerk besitzt die gleiche Farbverteilung wie das Hauptgebäude. So zeigen Türen und Läden die gleiche Diamantbuckelbemalung, Dachuntersicht und Pfosten einen Grauanstrich. Das Muldengewölbe mit Quadraturstück im westlichen Häuschen

wies eine starke Rissbildung auf. Die Sanierung war möglich, jedoch äusserst aufwendig. Farbliche Absetzung des Stucks fand sich keine, so dass er lediglich durch seine starke Plastizität wirkt. Die integrierten Möbel wurden geflickt, wieder eingesetzt und nach Befund grau gestrichen.

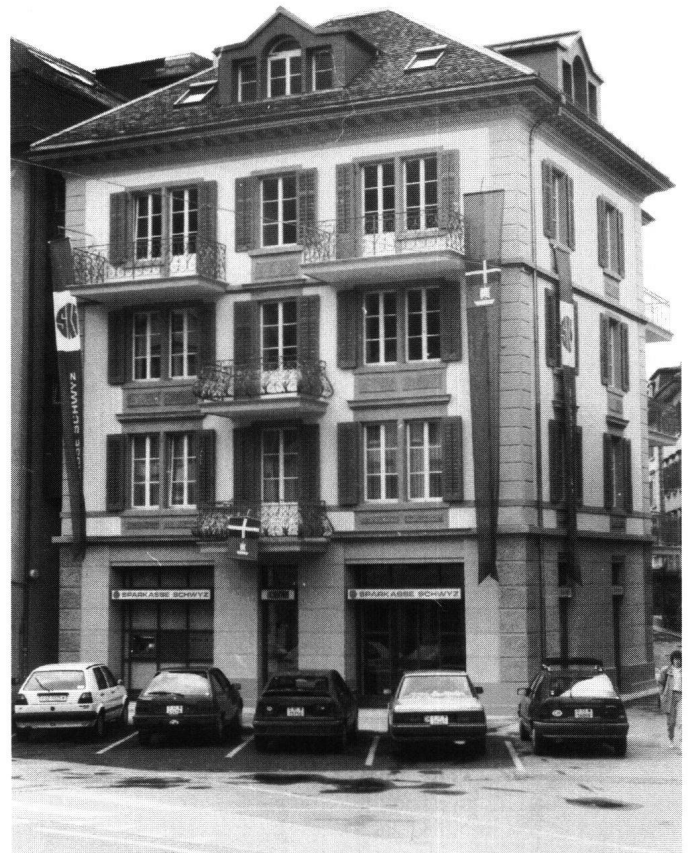
Abb. 3: Ingenbohl, Haus Weber, Bahnhofstrasse 5, Brunnen. Das Haus Weber im Ortskern von Brunnen ist als typisches Geschäftshaus des 19. Jahrhunderts konzipiert. Im leicht überhöhten Erdgeschoss sind Verkaufsgeschäfte integriert. In den Obergeschossen des streng kubischen Gebäudes befinden sich Wohnungen.

Das Gebäude war in seiner architektonischen Ausgestaltung zum Glück nie vereinfacht worden, wie es sonst bei zahlreichen Objekten dieser Zeit der Fall ist. Somit konnte sich die Restaurierung darauf beschränken, die erhaltenen Gestaltungselemente auf ihre Originalfassung hin zu untersuchen, die defekten Putzpartien und Dekorationselemente zu ergänzen und das Farbleid zu erneuern. Am bedeutendsten waren die Befunde im Bereich der reich ausgebildeten Dachuntersicht mit den aufmontierten Gipskonsolen. Aber auch bei den aufgesetzten Putzdekorationen und der Grundfläche gab der Untersuch Aufschluss.

Eine wesentliche Veränderung musste im Erdgeschoss vorgenommen werden. Die Grundeinteilung mit den drei Öffnungen blieb zwar erhalten, ebenso der gerillte Putz, das ursprünglich über drei Stufen erreichbare Ladengeschoss wurde jedoch auf das Erdgeschoss abgesenkt.

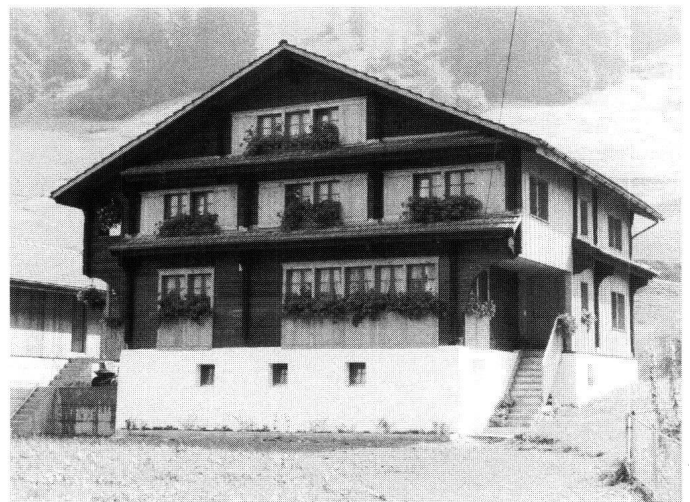
Abb. 7: Muotathal, Bauernhaus Oberschachen. Das im Giebelfeld 1819 datierte Bauernhaus gehört zu den späten Vertretern des Tätschdachhauses im Kanton Schwyz. Traditionell sind die Lauben, wobei die westseitige in die Strickkonstruktion miteinbezogen ist und somit von Anfang an bewohnt war. Zur überlieferten Formensprache gehören auch die Reihenfenster und Ziehläden.

Im gesamten befand sich die Grundkonstruktion des Hauses in einem recht guten Zustand. Stilistische Korrekturen drängten sich nicht auf. Hingegen war es notwendig, die sehr geringen Raumhöhen bestmöglich zu korrigieren. Zudem mussten einige Verstärkungen an der Tragkonstruktion angebracht werden. Die neuen Fenster wurden wiederum in traditioneller Art ohne Fensterfutter und -verkleidung direkt auf die Setzhölzer montiert. Den Fensterschutz übernehmen die an die Fassaden montierten Ziehläden mit dazugehörigen Schienen und Verdachungen in Holz. Profilierte Seitenbärte konnten hingegen keine festgestellt werden. Es scheint sich somit um die einfachste Form von Ziehläden zu handeln. Die Aussentreppe bestand zum Teil aus massiven Steinblöcken, zum Teil aus Holzkonstruktionen. Diese interessante gemischte Konstruktionsweise wurde beibehalten.

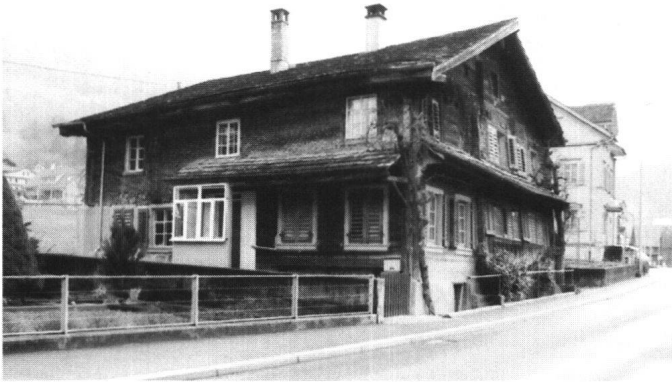
Abb. 8: Steinen, Haus Schürmann, Schwyzerstrasse 9. Das an der Strasse von Steinen nach Schwyz liegende Gebäude mit wesentlichen Bauteilen aus dem 13. Jahrhundert befand sich vor der Restaurierung in einem recht verfallenen Zustand.

Im gesamten befand sich das Gebäude in keinem besonders guten Zustand. So war das ganze Haus sehr stark Richtung Strasse abgesunken. Die Kellermauern waren durch das mehrfache Aufschütten der Strasse stark in Mitleiden-

schaft gezogen worden und befanden sich bezüglich der Statik in einem sehr schlechten Zustand. Der rückseitige Anbau, eine Leichtkonstruktion des 19. Jahrhunderts, drohte zusammenzubrechen.

- Abbruch des rückseitigen Anbaues und Ersatz durch einen Neubau, in welchem die notwendigen Nassräume und Erschliessungen zweckmässig untergebracht werden konnten
- Anheben der Hauptfront um ca. 20 cm
- Neue Unterkellerung des ganzen Gebäudes, um die Statik in Ordnung bringen zu können
- Vollständiges Ausräumen des Innern des Altbaues. Dies war zu verantworten, da keine erhaltenswerte spätere Substanz überlieferbar war. Vielmehr hatten jüngere Einbauten zu einer absoluten Verunklärung der alten Raumstruktur geführt
- Beibehalten der Fenstergrösse des 18. Jahrhunderts. Dies rechtfertigte sich insofern, als der westseitige Anbau dendrochronologisch ins 18. Jahrhundert datiert werden konnte.

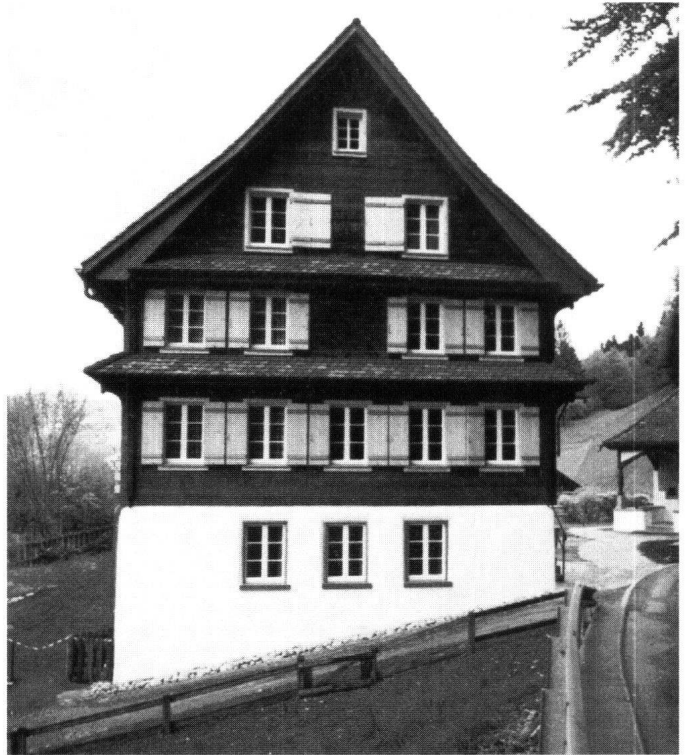
Abb. 13: Sattel, Haus Schornen, Weiermattli (Morgartenhaus). Das gewandete Gebäude besitzt die Merkmale des Bauernhauses um 1800. An die Stelle von Lauben sind umlaufende Klebdächer getreten. Hingegen ist der barocke Dachknick beibehalten worden. Der Keller besitzt für die Bauzeit erstaunlich grosse Fenster.

Der Holzbau war vermutlich wegen der schattigen Lage und des feuchten Klimas nicht gut erhalten. Deshalb war der Ersatz grösserer Balkenflächen notwendig. Diese wurden in traditioneller Zimmermannstechnik ersetzt. Auch die Tragkonstruktion im Innern musste in wesentlichen Teilen ersetzt und verstärkt werden. Als Kompromiss an den recht aufwendigen Unterhalt in dieser Lage wurde die hölzerne Aussentreppe durch eine massive in Kalkstein ersetzt. Der Wohnteil ist zu einem späteren Zeitpunkt in Giebelrichtung um eine Fensterachse verlängert worden. Diese Erweiterung ist mittels einer senkrechten Holzschalung markiert worden. In gleicher Art wurde auch der rückseitige Holzschopf behandelt. Im massiven Sockelgeschoss, das durch drei grosse, axial angeordnete Fenster belichtet wird, wurde ein Mehrzweckraum für die zahlreichen Besucher der Gedenkstätte am Morgarten eingerichtet.

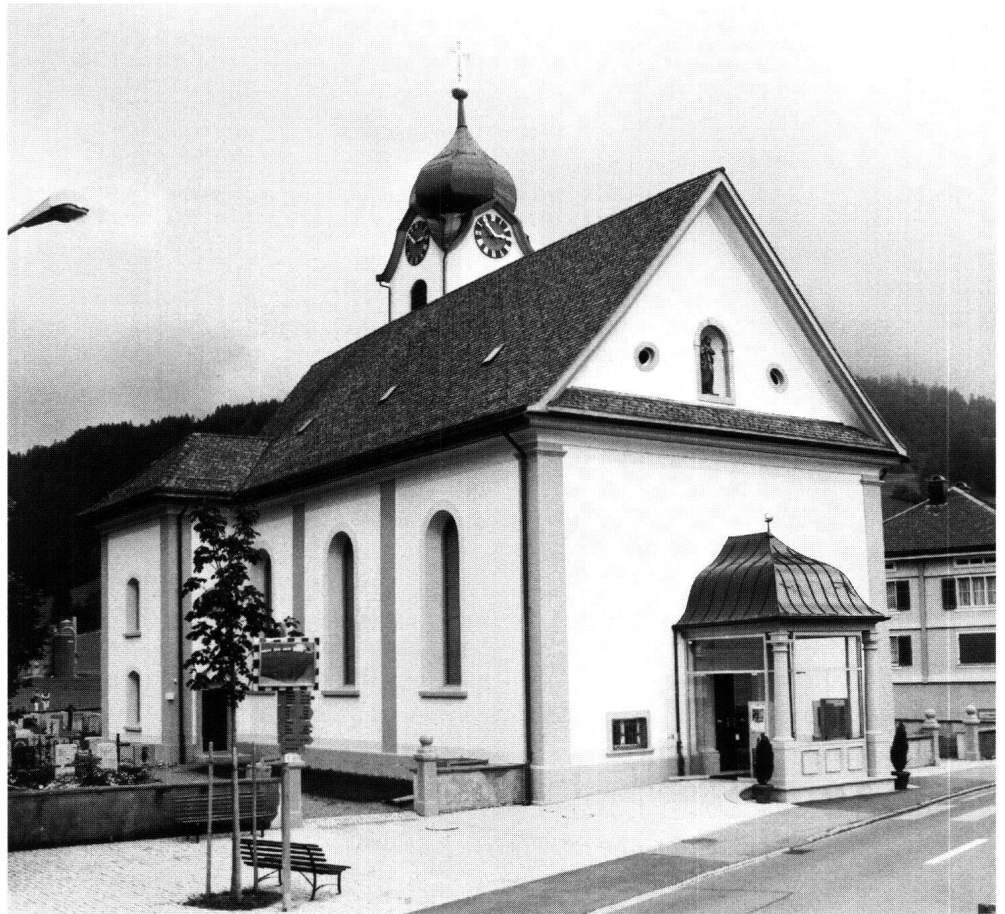
Abb. 20: Einsiedeln, Kirche Euthal. Das Äussere der Kirche wurde anhand des Befundes neu gestrichen. Die differenzierte grau-blaue Fassung geht auf die Zeit des Turmbaus zurück.
