Denkmalpflege im Kanton Schwyz 1995/96

Zeitschrift: **Mitteilungen des historischen Vereins des Kantons Schwyz**

Band (Jahr): **88 (1996)**

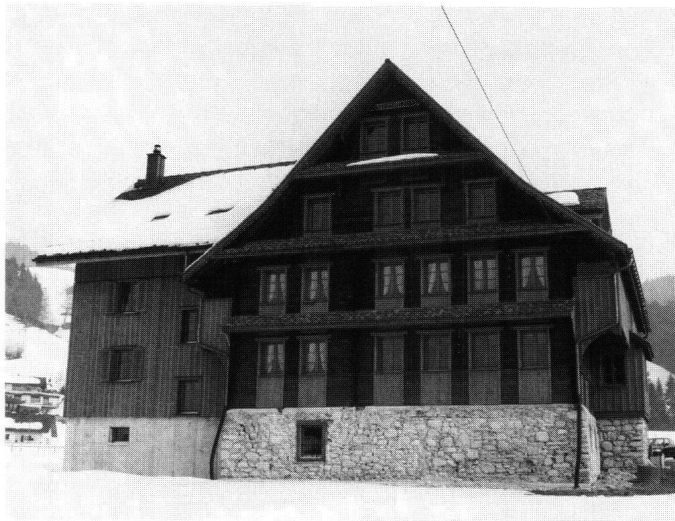
Abb. 1: Rothenthurm, Haus Schuler, Chilleren. Das 1809 datierte grosse Bauernhaus vereint barocke und klassizistische Elemente. Das Gesamterscheinungsbild mit steilem, geknicktem Giebeldach und seitlichen Lauben entspricht der Bautradition des 18. Jahrhunderts, während die Fenstereinteilung bereits dem Klassizismus zuzuordnen ist. Traditionell sind die vorgehängten Ziehläden. Noch fehlt der Sockelputz.

Die Restaurierungsmassnahmen gingen recht weit. So wurden im Schopfanbau die Wohnungserweiterungen integriert. Im weiteren waren wegen der sehr geringen Stockwerkhöhe in den oberen Geschossen Anpassungen notwendig, um das Gebäude überhaupt bewohnbar zu machen. Zudem war an den Fassaden der Ersatz etlicher

Holzbalken notwendig, da diese vollständig durchgefällt waren. Die Ziehläden wurden anhand des Befundes wiederhergestellt.

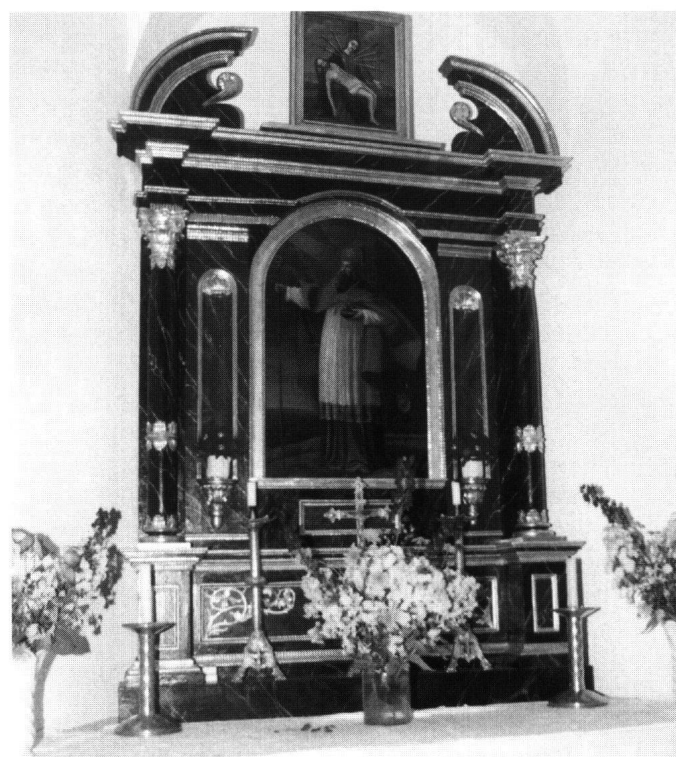
Abb. 3: Morschach, Kapelle in der Chämlezen. Der kleine Altar in der Kapelle Chämlezen ist vermutlich aus Teilen eines ehemaligen Seitenaltars der Pfarrkirche Morschach zusammengesetzt. Das Altarbild wie auch die heute sichtbare Fassung des Retabels hingegen stammen aus dem 19. Jahrhundert.

Interessante Resultate brachten der Untersuchung und die Restaurierung des kleinen Altärchens zu Tage. So zeigte sich, dass das auf Holz gemalte Altarbild mit der Darstellung des Kapellenpatrons von Fridolin Auf der Maur 1828 signiert und datiert ist. Das eher naive Oberblatt mit der Darstellung der Pieta stammt von einer unbekanntenen Hand. Das Retabel ist älter als die Kapelle selber. Unter der Fassung des 19. Jahrhunderts, die beibehalten und restauriert wurde, fanden sich wesentliche Reste einer bedeutend älteren Fassung. Zudem zeigte sich, dass der kleine höl-

zerne Aufbau aus einem grösseren Altar zusammengeschnitten worden sein muss. Anhand der stilistischen Ähnlichkeit sowie der gleichen Art der älteren Fassung wie beim Morschächler Hochaltar darf man annehmen, dass es sich um einen zumindest in wesentlichen Teilen wiederverwendeten Seitenaltar der Pfarrkirche Morschach handelt. Die Datierung des Nikolaus-Bildes in der Chämlezen und die Platzierung der neuen klassizistischen Seitenaltäre in Morschach untermauern diese Vermutung.

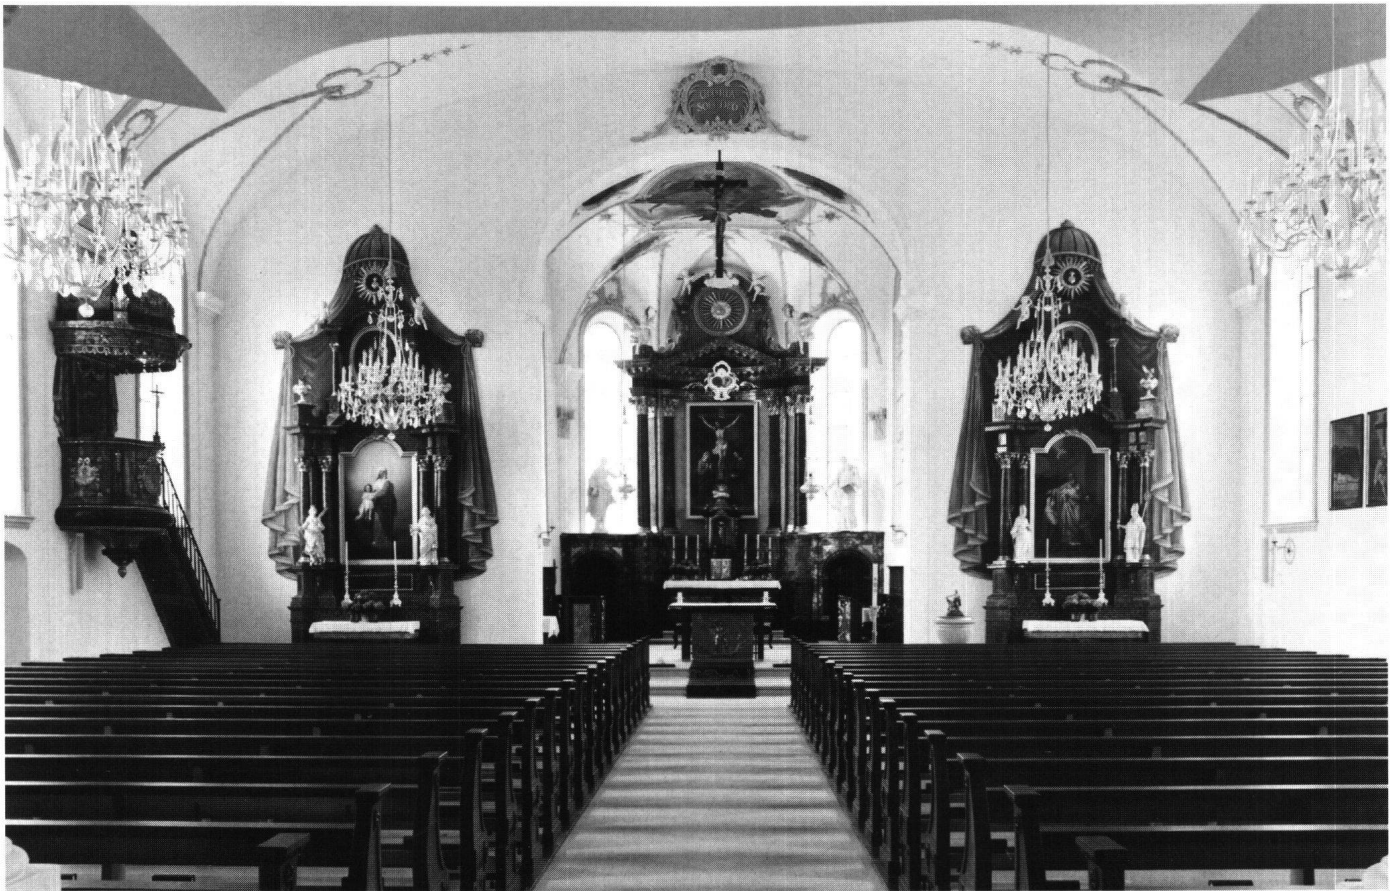
Abb. 4: Altendorf, Kirche St. Michael. Die Neugestaltung des Kirchenschiffs hilft die überlieferte Bausubstanz aus der Barockzeit und dem frühen Klassizismus im 1960/61 neugebauten Schiff besser zu integrieren.

Durch die zusätzliche innenseitige Vormauerung konnte die Bauphysik korrigiert werden. Zudem entstand dadurch eine Mauerdicke, die proportional angemessene Fensterlaibungen erlaubte. Neu eingezogene Stuckprofile am Übergang von der Wand zur Decke ermöglichten ein neues Gewölbe mit mehr Spannung und mit Stichkappen über den Fenstern. Durch diese Verschmälerung des Schiffs entstand wiederum ein Richtung Chor orientierter Raum. Entlang der Stichkappen und um die Fenster wurden zudem Stukkaturen anhand des erhaltenen Vorbildes im

Chor und der vor dem Abbruch des Schiffs erstellten Dokumentation angebracht. Querbänder gliedern die Länge der Decke. Auf das Anbringen von Rokokostukturen analog des Chores wurde hingegen verzichtet. Diese wurden lediglich malerisch angedeutet. Der leere Deckenspiegel erhielt einen neutralen blaugrauen Anstrich.

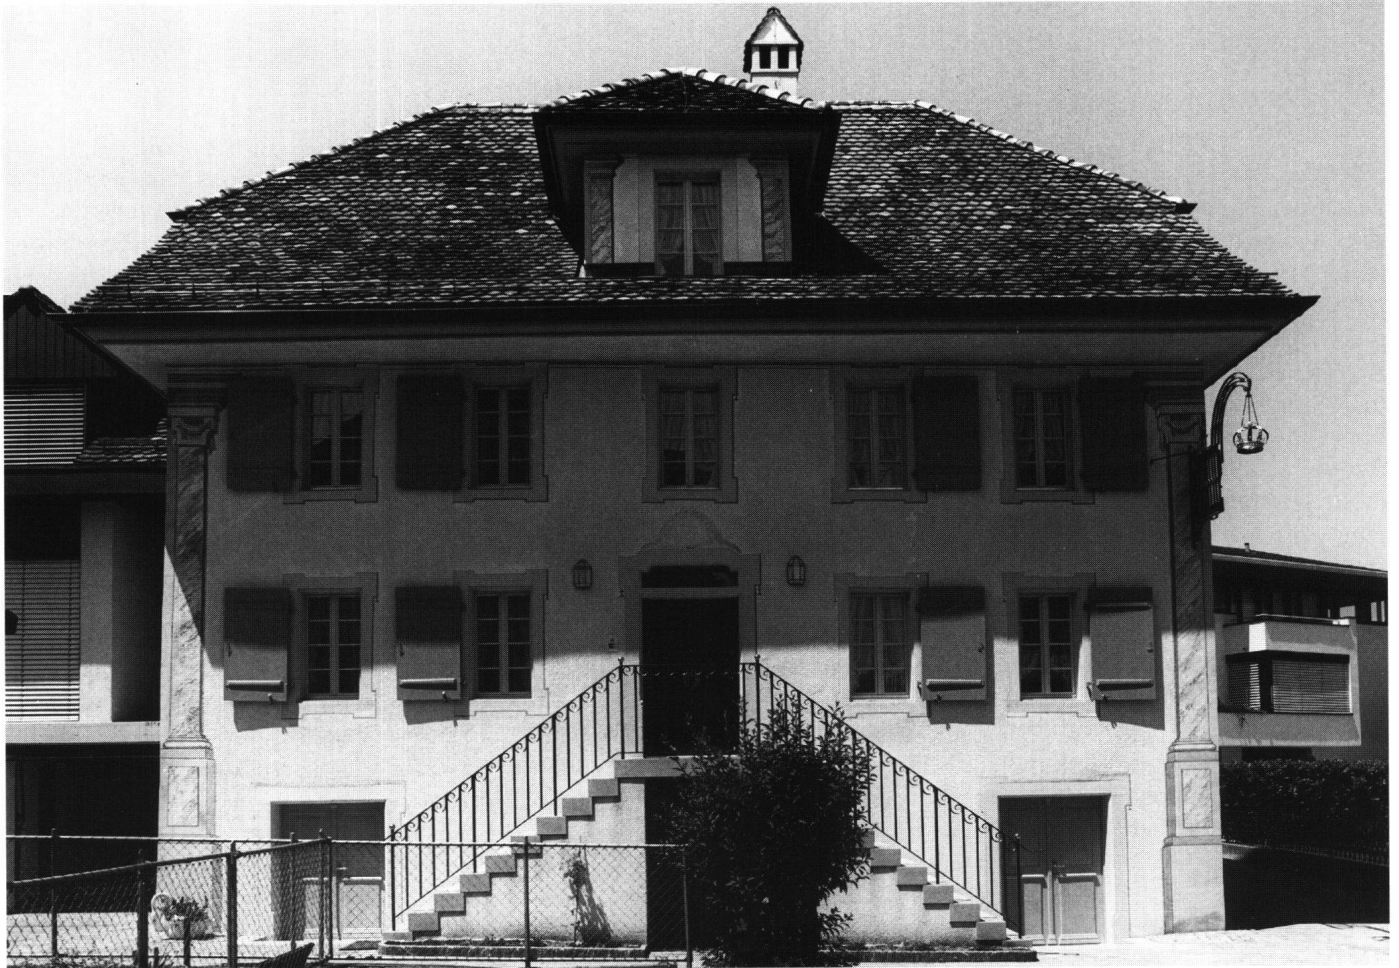
Abb. 7: Altendorf, Krone, Seestatt. Die strenge Gliederung des Baukörpers wird durch die Architekturbemalung unterstrichen. Originell ist die axial-symmetrische Anordnung der Fensterläden.

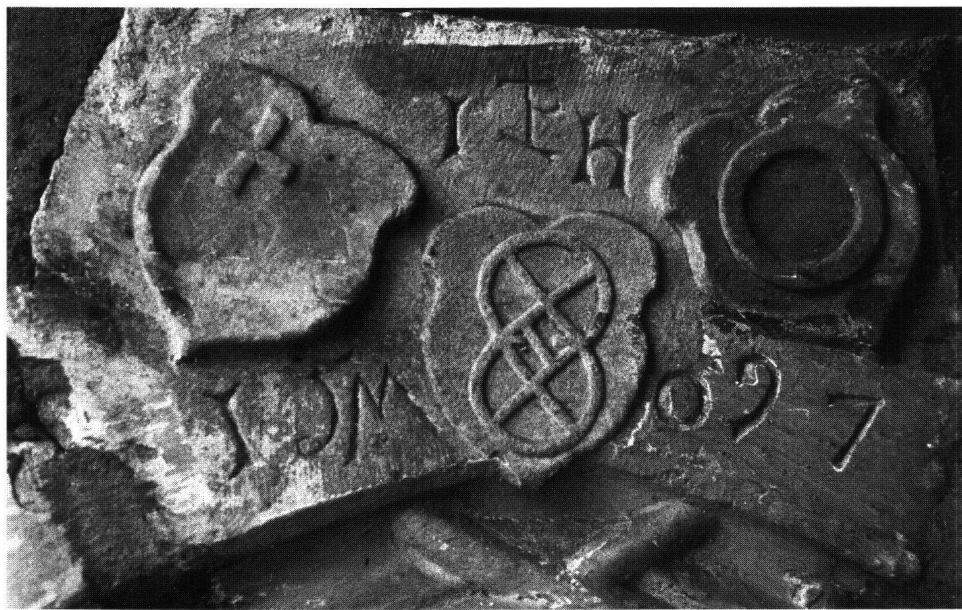
Abb. 11: Galgenen, Haus Kürzi. Der 1597 datierte Schlussstein des gotischen Portals beim Saalanbau.

nen, mit der Jahrzahl 1597 ist nun ein weiterer wichtiger Beleg für das frühe Vorkommen des Kreuzes im Schwyzer Wappenschild. Das Schwyzer und das Wappen der Landschaft March liegen über einem mit der vorhandenen heraldischen Literatur nicht identifizierbaren Familienwappen mit zwei brezelförmig ineinander verschlungenen Figuren. Das Kreuzlein findet sich hochrelief in der heraldisch rechten Oberecke des Schwyzer Wappenschildes und ist nach Befund eindeutig original.

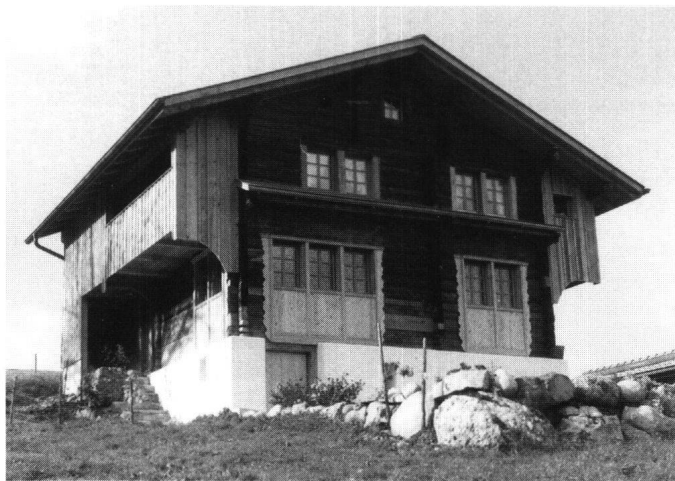
Abb. 12: Schübelbach, Bauernhaus Buck, Buttikon. Das kleine Holzhaus gehört zu den wenigen Tätschdachhäusern, die in der March erhalten geblieben sind. Trotzdem besitzt es aber für die March typische Elemente wie die massiv gemauerte Wetterseite und reich ausgebildete Seitenbärte bei den Ziehläden.

Das Haus hat im Lauf der Zeit wenig eingreifende Massnahmen erfahren. Die wesentlichsten Veränderungen fanden im Fensterbereich statt. Anstelle der Reihenfenster waren Einzelfenster eingesetzt worden. Die Reihenfenster waren jedoch gut ablesbar, und Teile der Seitenbärte der Ziehläden dienten in Zweitverwendung als Fenstereinfassungen. Dadurch war es möglich, die alte Einteilung als wesentliches Gestaltungsmittel der Fassaden wiederherzustellen und die Ziehläden zu rekonstruieren. Das Dach

wurde mit naturgrauem Schiefereternit gedeckt, der Sockel und die rückseitige Mauer neu verputzt und gekalkt. Die Raumeinteilung des Innern blieb im wesentlichen erhalten. Lediglich neue Sanitärzellen mussten in die offenen Räume eingezogen werden. Die Stubentäfer mit einfachem Büfett, vermutlich aus der Bauzeit, wurden ausgebaut, restauriert und an gleicher Stelle wieder eingebaut. Dank sorgfältiger Planung konnten die Eingriffe in die Substanz auf ein Minimum beschränkt werden.

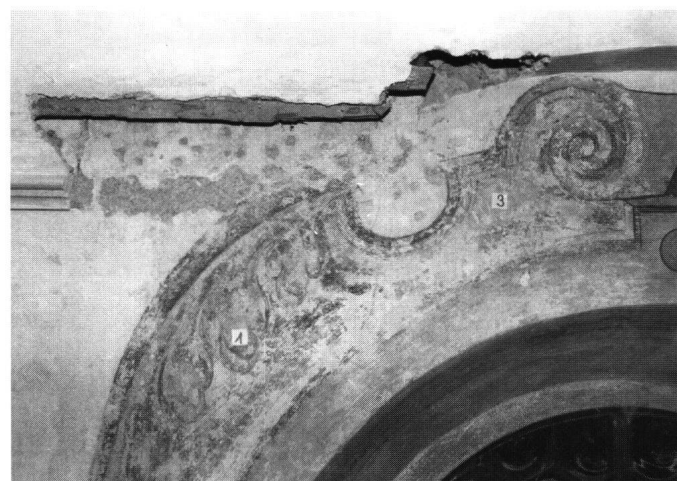
Abb. 13: Einsiedeln, Friedhofkapelle. Die von den Übermalungen befreiten Dekorationsmalereien bei den Fenstern im Kirchenschiff vor den Farbreouchen. Am oberen Bildrand ist deutlich zu sehen, dass der zur Malschicht gehörende Verputz hinter der um 1800 eingezogenen Gipsdecke weitergeht.

Die Restaurierung von 1926 hatte die ornamentalen Fenstereinfassungen im Schiff sowie die Einfassung des Chorbogens, die um die Mitte des 17. Jahrhunderts entstanden sein dürfte, freigelegt und grosszügig übermalt, ohne jedoch auf die Entwicklungsgeschichte des Innern der Kapelle näher einzugehen. Um die Fenstereinfassungen in ihrer ganzen Höhe zeigen zu können, wurde 1926 eine um 1800 eingezogene Gipsdecke bogenförmig ausgeschnitten. Von der zu dieser Malerei ursprünglich gehören-

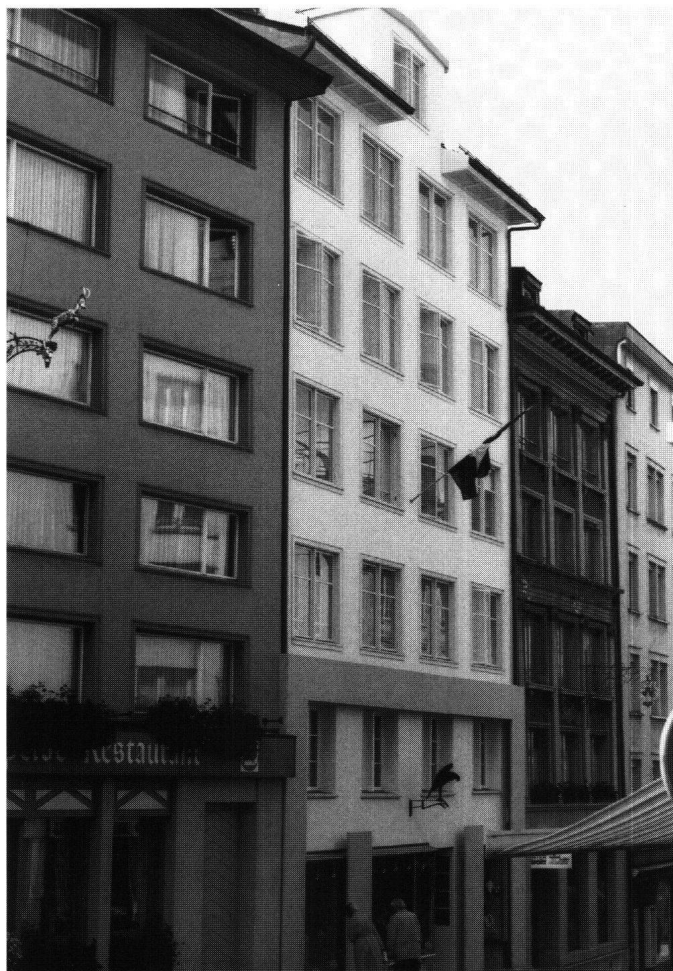
Abb. 17: *Einsiedeln, Falken*. Die Strassenfassade gehört einem schlichten Klassizismus an, der in Einsiedeln bei verschiedenen Gebäuden Anwendung gefunden hat. Typisch ist das doppelgeschossige Ladengeschoss. Allerdings versteckt sich hinter der Fassade ein wesentlich älterer Bau.

Das Restaurierungskonzept sah vor, den überlieferten Zustand zwar beizubehalten, den doppelstöckigen Laden aber wieder zu einer Einheit zusammenzufassen. Dies geschah mittels einer vorgeblendeten Steinfassade in zeitgemässer Formensprache. Die ehemalige Lukarne wurde zumindest angedeutet und die kassettierte Dachuntersicht wieder hergestellt. Die Fassade erhielt einen Kalkputz mit zart blau gefärbtem Kalkanstrich. Die bestehenden Fenster

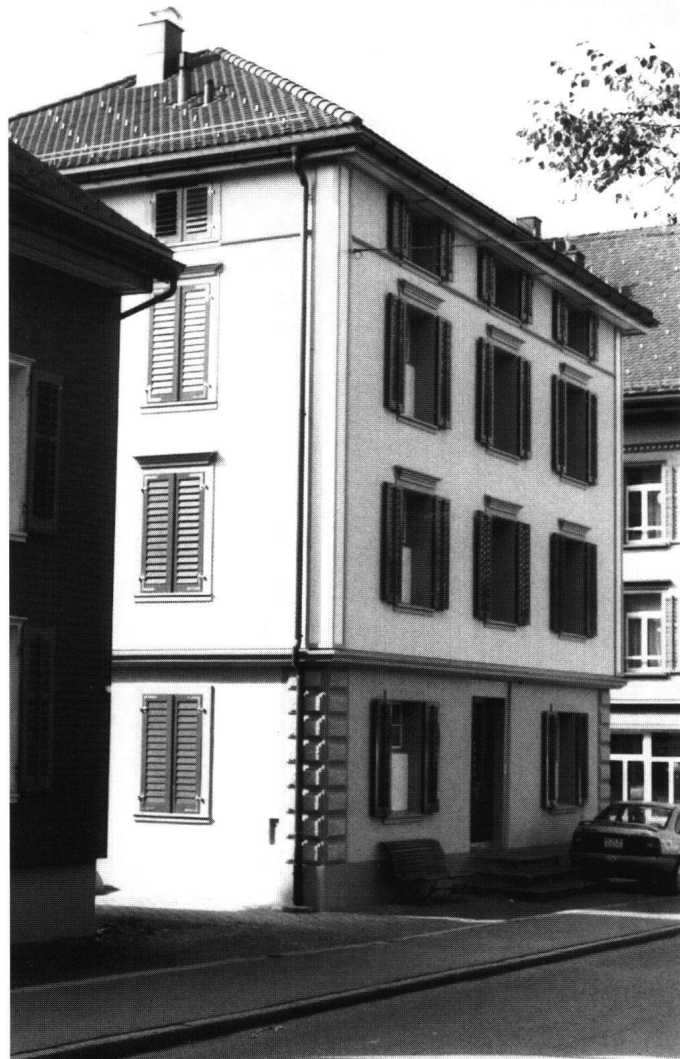
Abb. 18: Einsiedeln, Lärche, Eisenbahnstrasse. Die strenge symmetrische Fassadengestaltung des quadratischen Gebäudes unterstreicht dessen wichtige Funktion als Eckpunkt der Quartierplanung von 1875.

viele Bauten aus der zweiten Hälfte des 19. Jahrhunderts bauphysikalisch eher schlecht gebaut. Dadurch war es unumgänglich, entsprechende Massnahmen im Bereich der Fassadenisolation vorzunehmen. Im übrigen wurden alle Details wie die differenzierte Gestaltung des Sockels, die Fenstereinfassungen mit profilierten Aufsätzen, das Mezzaningeschoss, die Eckkisenen beibehalten bzw. erneuert.

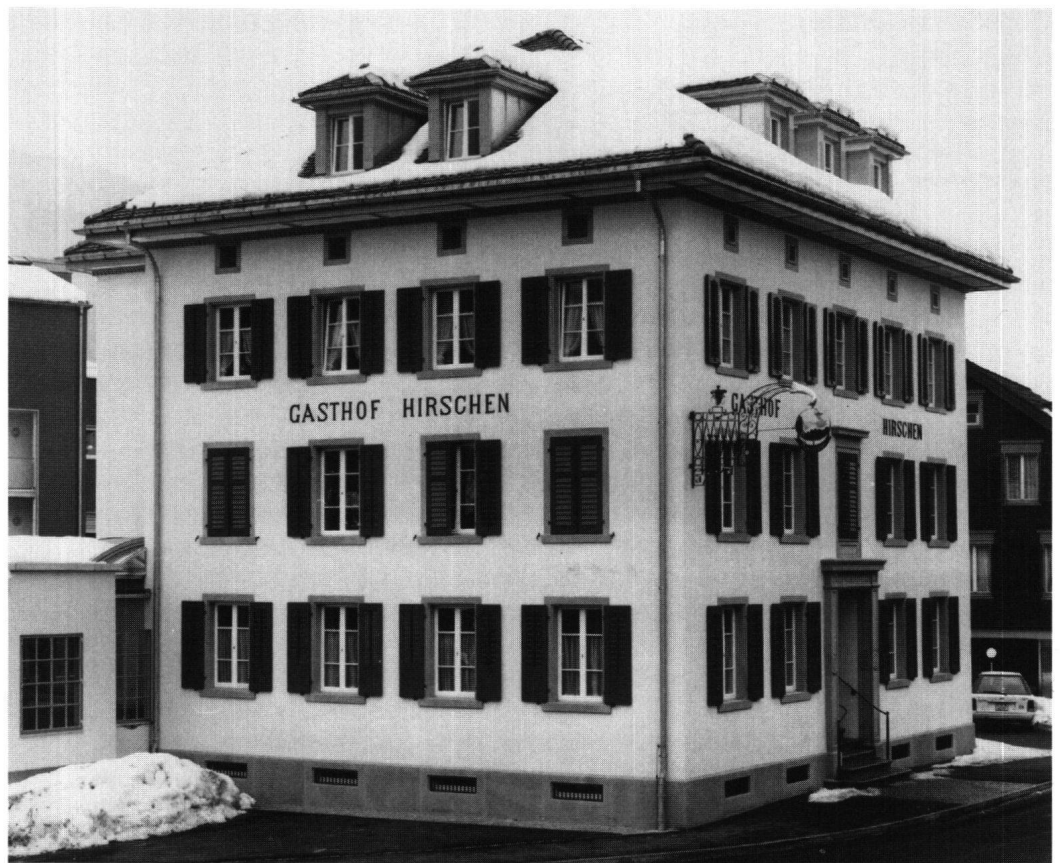
Abb. 21: Feusisberg, Gasthaus Hirschen, Schindellegi. Das streng gegliederte Gebäude bildet den markanten Eckpunkt. Aufgelockert werden die Fassaden durch das zwischen zweitem Obergeschoss und kassettierter Dachuntersicht eingeschobene Mezzaningeschoss.

durch einen groben Besenwurf ersetzt worden. Somit konnte auch nicht eruiert werden, ob die Hauskanten durch aufgemalte Eckquader betont waren, was an sich zu erwarten wäre. Die Restaurierung des Hirschen ist im Zusammenhang mit der auf dem rückseitigen Gelände realisierten Überbauung zu sehen. Der seitliche unschöne Terrassenvorbau wurde dabei entfernt und der Anschluss des Hirschen an die rückseitigen Anbauten diskreter gelöst. Beim Hirschen wurde der Verputz vollständig erneuert, das Dach und die Fenster saniert. Besonders aufwendig waren die Arbeiten an den schlecht erhaltenen Sandsteingewänden und am profilierten Portal. Das klassizistische Wirtshauschild zeigte noch wesentliche Farbspuren der alten Fassung, die nach der Sanierung erneuert wurde. Im ersten Obergeschoss wurde wiederum ein einfaches Dorfrestaurant eingerichtet.
