# Zu einem spätmittelalterlichen Holzbau in Steinen

## Das ehemalige Haus «Acher» an der Kreuzstrasse 8

Von Georges Descœudres, Benno Furrer, Gabriele Keck und Franz Wadsack

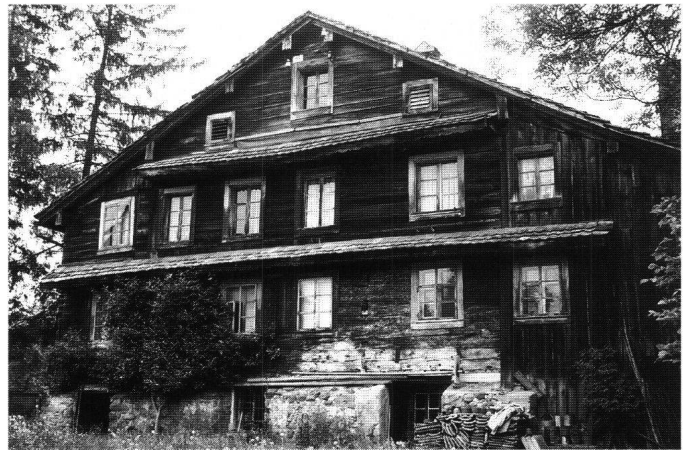
Abb. 1: Ehemaliges Haus «Acher», Ostfassade (Aufnahme 1985).

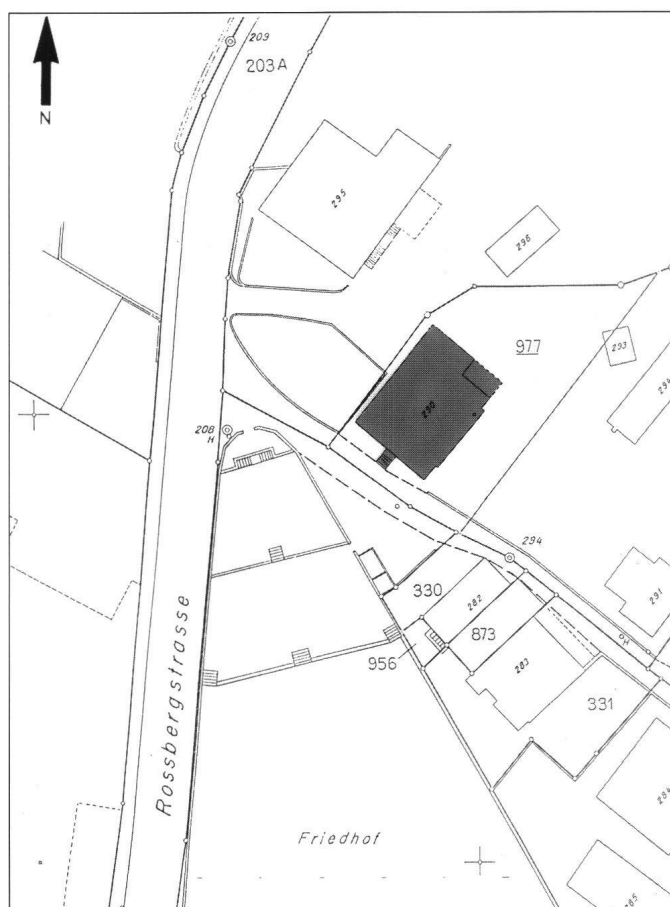
Abb. 3: Ausschnitt aus dem Katasterplan der Gemeinde Steinen mit dem ehemaligen Haus «Acher» (1998 abgerissen).

Das ehemalige Haus «Acher» lag auf 480 m über Meereshöhe am nördlichen Rand des Dorfkerns von Steinen in unmittelbarer Nähe des im Jahre 1921 nach Norden erweiterten und von einer Mauer umschlossenen Kirchhofes (Abb. 3). Es handelte sich um ein zweigeschossiges Haus in Blockbautechnik über einem gemauerten Steinsockel, welcher im südöstlichen Bereich des Hauses ein Kellergeschoss umschloss. Der Bau war an einem von Nordwest nach Südost abfallenden Hang traufseitig zur Kreuzstrasse situiert. Die Hauptfassade des Hauses, nach welcher sich die Wohnräume orientierten, lag auf der Südostseite (Abb. 1), der Hauseingang auf der Strassenseite (Abb. 2). In jüngerer Zeit, wohl im späteren 19. oder im 20. Jahrhundert, ist auf der nordwestlichen Hangseite des Hauses eine Terrassenmauer aus grösseren Steinblöcken errichtet worden. Die jüngsten Bauteile der strassenseitigen Hausfassade wurden gegen diese Terrassenmauer gestellt. Auf der Ostseite lag das Terrain 0,60 m höher als die Türschwellen der beiden Eingänge in den Keller, so dass dieser eingetieft erschien. Es ist jedoch fraglich, ob dies dem ursprünglichen Zustand entsprach, der im einzelnen nicht näher abgeklärt werden konnte.

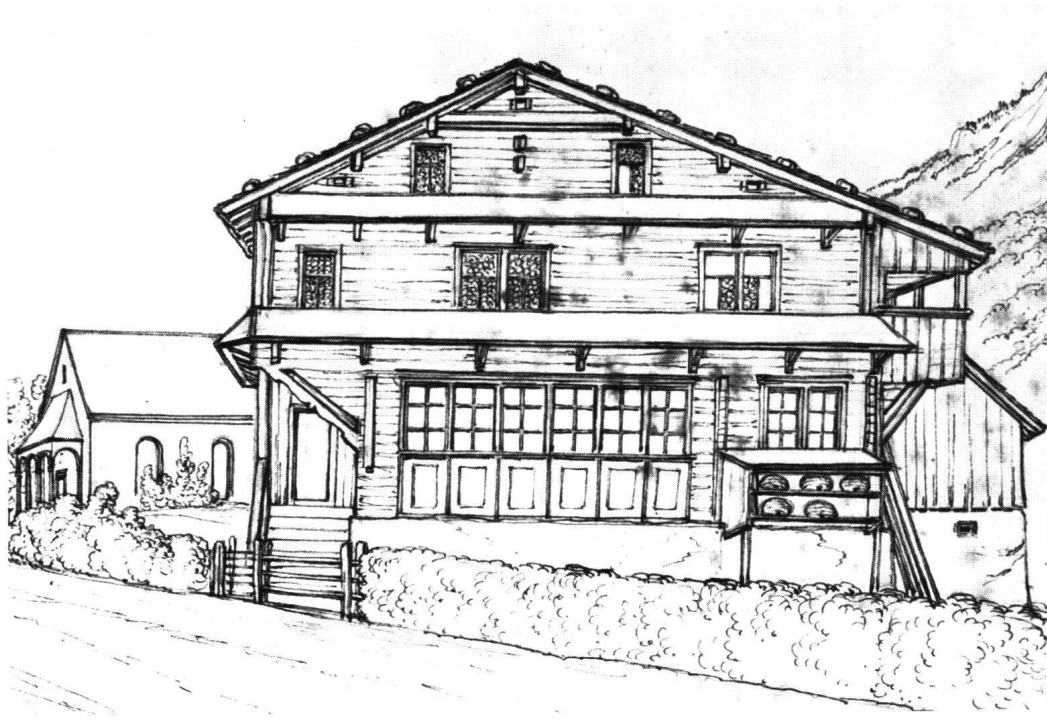
Abb. 11: Wohnhaus in Arth. Auf der rechten Seite ist ein Vorbau mit Bienenkörben zu erkennen (Federzeichnung Carl Reichlin, 1846).

legen hatte. Unklar blieb jedoch, weshalb nicht die ganze Fassade, sondern nur begrenzte Teile davon verputzt worden waren. Mutmasslich älter als dieser Verputz, der im 18. oder 19. Jahrhundert angebracht und wohl erst in jüngerer Zeit entfernt worden sein dürfte, war eine Reihe weiterer Löcher im Bereich der ursprünglichen Fassadenteile. Solche Bohrlöcher von 1,5–2,5 cm Durchmesser, teils mit, teils ohne Holzapfen versehen, fanden sich über die ganze Länge der Mauerschwelle verteilt mit Ausnahme des Bereichs der Nordlaube. Eine sichere Zweckbestimmung dieser Bohr- bzw. Zapfenlöcher war nicht möglich. Möglicherweise waren sie im Zusammenhang mit (verschwundenen) Anbauten wie etwa Gestellen für Bienenkörbe entstanden, wie solche auf einer 1846 angefertigten Zeichnung eines Wohnhauses in Arth dargestellt sind (Abb. 11).<sup>14</sup>

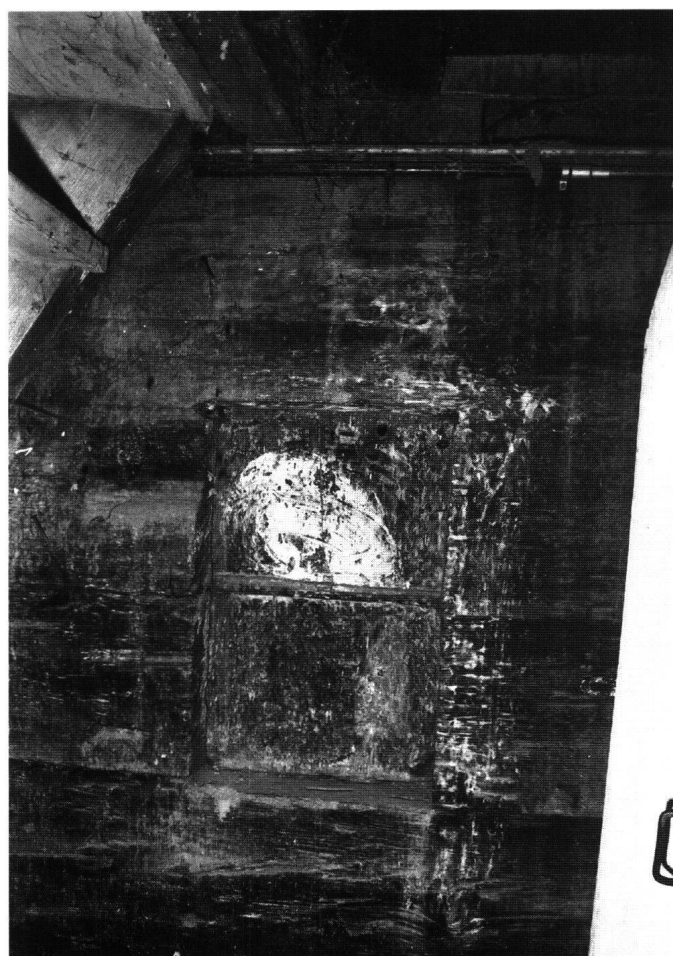
Abb. 13: Erstes Obergeschoss, Trennwand. Öffnung und Wandspuren eines einstmaligen Wandschranks, Westseite (Aufnahme 1997).

Über dem Kellerabgang bzw. unterhalb der ins 2. Obergeschoss führenden Treppe bestand eine hochrechteckige Wandöffnung, die auf der Seite der Stube mit einem Brett bzw. einem Türblatt verschlossen war (Abb. 13). Es handelte sich dabei um die Öffnung eines Kastens, dessen Raumkörper einst auf der Küchenseite angebracht war. Die Seitenwände des Wandschranks waren nicht, wie dies bei vergleichbaren Bauten häufig der Fall war, in Nuten eingelassen. In diesem Fall waren sie mit Holzapfen an der Wand befestigt worden, von denen sich zahlreiche abgebrochene Reste oder Zapfenlöcher erhalten hatten. Wie die Bohrlöcher in den oberen Ecken der Wandschranksöffnung zeigten, handelte es sich um einen nachträglichen Einbau. Der Wandkasten wurde wahrscheinlich bei der Anbringung eines Wandtäfers in der Stube<sup>15</sup> aufgegeben. Spätestens bei

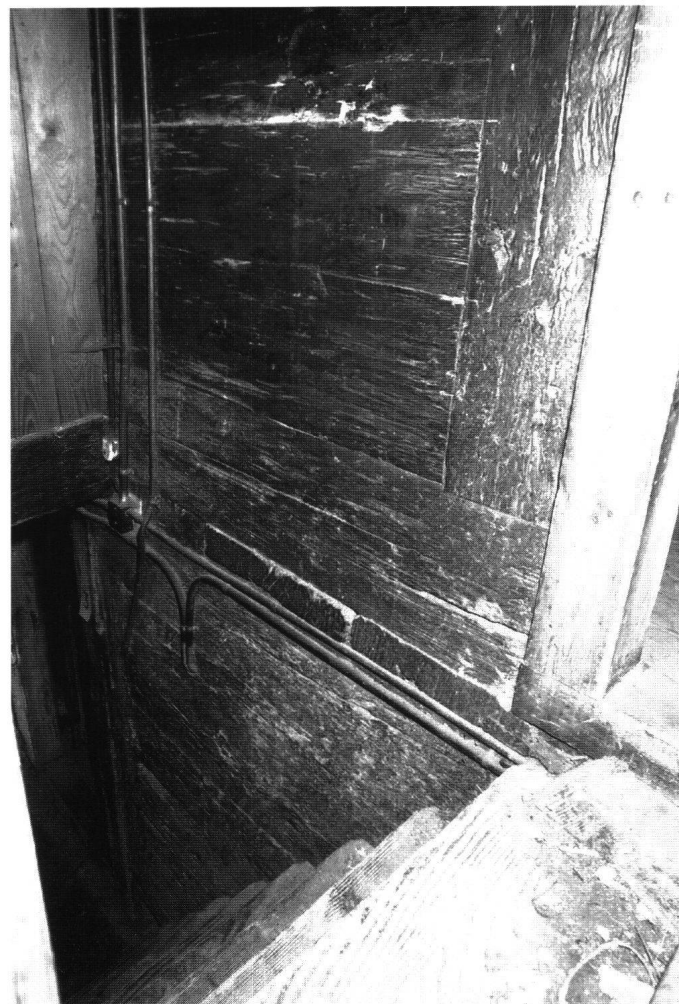
Abb. 16: Zweites Obergeschoss, Trennwand. Erkennbar sind Decken-/Bodenbohlen sowie ein ursprünglicher Türpfosten (Aufnahme 1997).

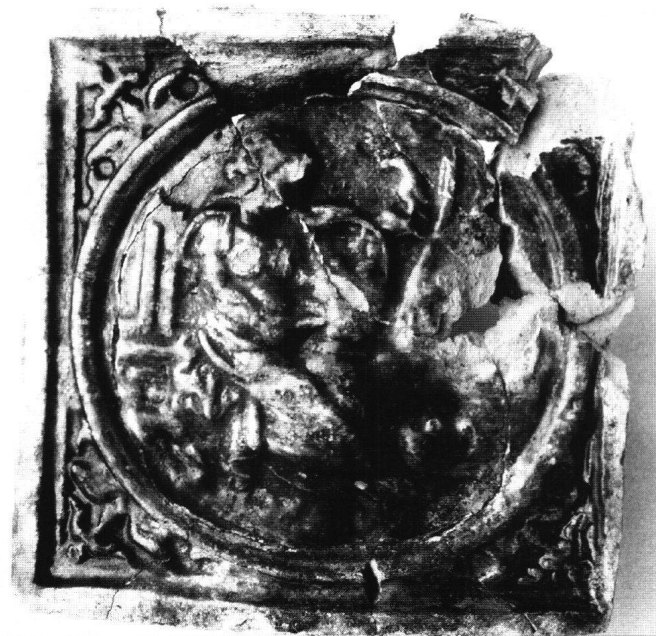
Abb. 22: Blattkachel mit der Personifikation des Schmeckens aus der Serie der fünf Sinne. Die Sinnesallegorie wird durch eine Frau mit Früchtekorb, einen Vogel und einen Affen dargestellt.

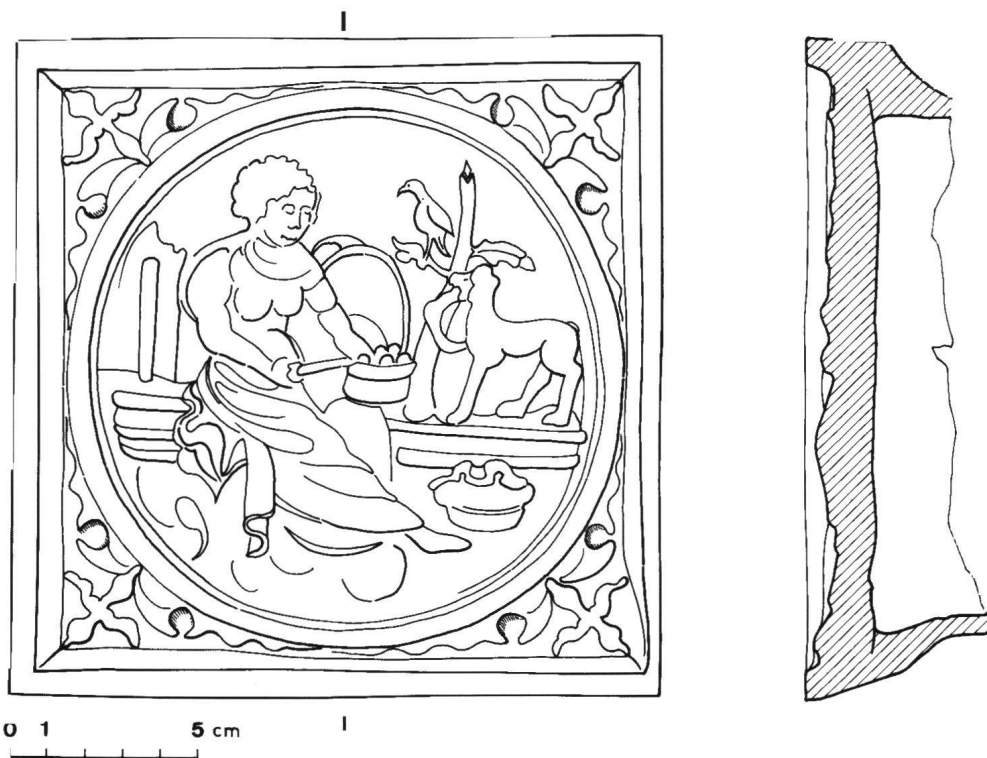
Abb. 23: Blattkachel mit der Personifikation des Schmeckens aus der Serie der fünf Sinne. Rekonstruktionszeichnung.
