Zu einem spätmittelalterlichen Holzbau in Steinen

Das ehemalige Haus «Acher» an der Kreuzstrasse 8

Von Georges Descœudres, Benno Furrer, Gabriele Keck und Franz Wadsack

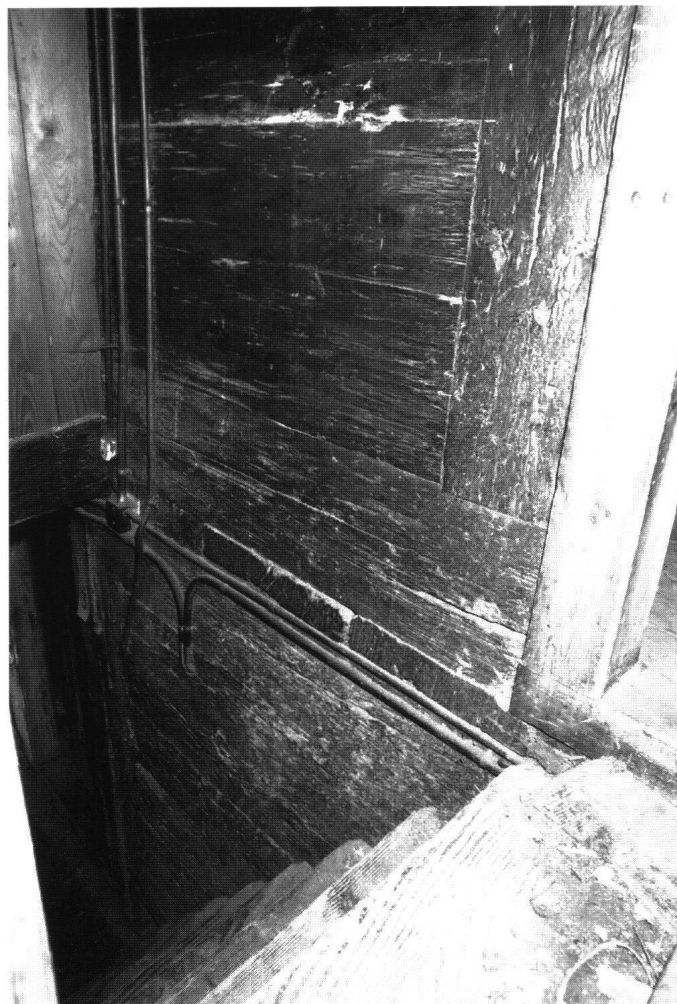
Abb. 16: Zweites Obergeschoss, Trennwand. Erkennbar sind Decken-/Bodenbohlen sowie ein ursprünglicher Türpfosten (Aufnahme 1997).

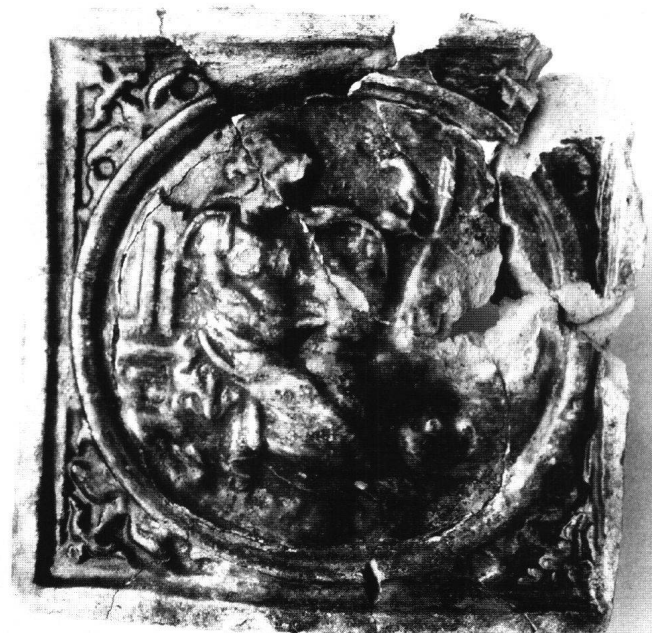
Abb. 22: Blattkachel mit der Personifikation des Schmeckens aus der Serie der fünf Sinne. Die Sinnesallegorie wird durch eine Frau mit Früchtekorb, einen Vogel und einen Affen dargestellt.

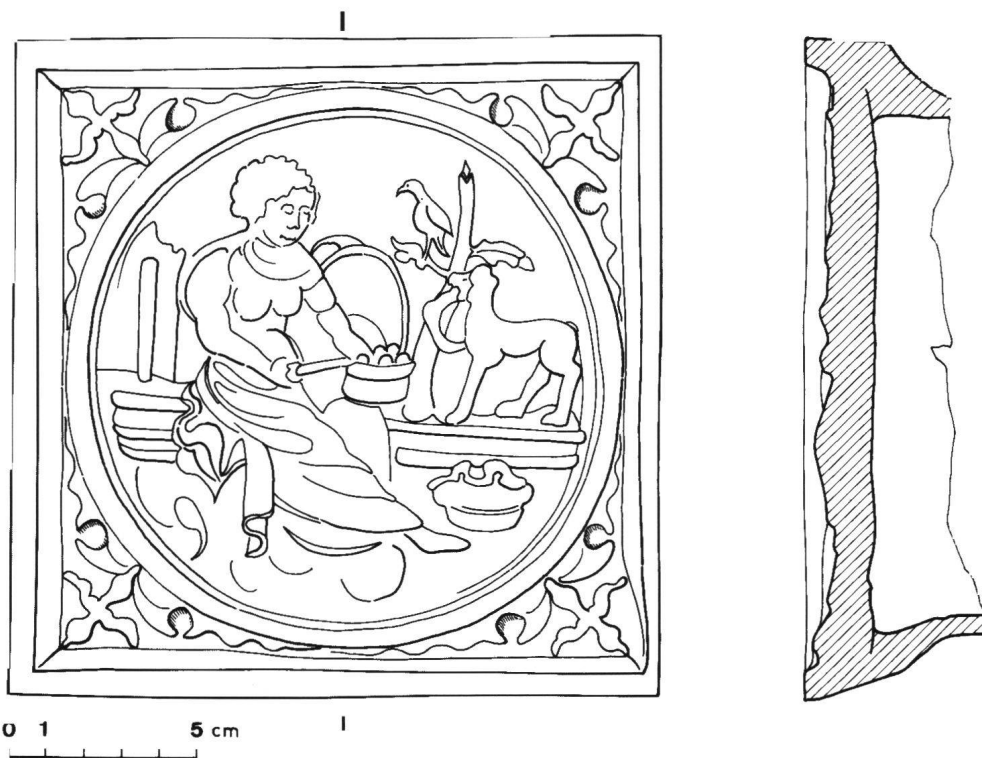
Abb. 23: Blattkachel mit der Personifikation des Schmeckens aus der Serie der fünf Sinne. Rekonstruktionszeichnung.
