Zeitschrift: Mitteilungen des historischen Vereins des Kantons Schwyz
Band: 90 (1998)

Rubrik: Denkmalpflege im Kanton Schwyz 1997/98

Denkmalpflege im Kanton Schwyz 1997/98

Markus Bamert

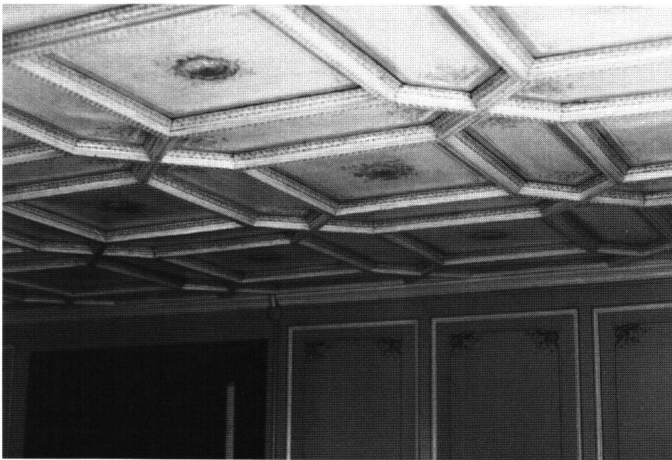
Abb. 1: Schwyz, Ibach, Hof. Decke und Wandtäfer im Salon. Die Decke stammt aus dem 17. Jahrhundert, die Wandtäfer sind eine Ergänzung aus dem 19. Jahrhundert. Gleichzeitig wurde der Raum durch die farbige Behandlung der Wand- und Deckentäfer aufgewertet.

Die Holzdecke des 17. Jahrhunderts wurde im späten 19. Jahrhundert bereichert, indem diese und die neu dazugekommenen Wandtäfer farbig gefasst wurden. Helle differenzierte Grundtöne in blau, weiss und rosa werden von dunklen Linien begleitet. In die Zwickel der langgezogenen Sechsecke und in die grossen Quadratfelder werden feine Barockornamente gemalt, die Friese mit einem «Laufenden Hund» dekoriert. Die gleiche differenzierte Farbgebung erhielt das Biedermeierwandtäfer. Der vorher hölzerne Raum wird dadurch zu einem Salon französischer Prägung aufgewertet.

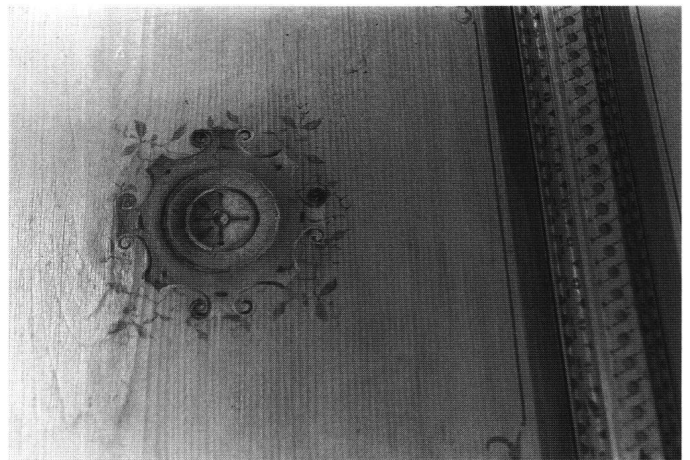
Abb. 2: Schwyz, Ibach, Hof. Ausschnitt aus der Holzdecke des 17. Jahrhunderts. Die Bemalung des 19. Jahrhunderts zeigt in den Füllungen Barockornamente. Die Stäbe sind mit Blattfriesen und dem «Laufenden Hund» dekoriert.

Die Malerei an der Decke wurde konserviert und gereinigt, der vergilbte Firnis abgenommen und die schadhafte Stellen ergänzt. Die Malerei an den Wänden war bereits in der ersten Hälfte unseres Jahrhunderts unifarblich übermalt worden. Die Freilegung der Originalfassung wäre technisch jedoch äusserst schwierig geworden, da die originale Ölmalerei mit Ölfarbe übermalt worden war. Deshalb wurden lediglich grössere Probefreilegungen vorgenommen und die Grundfarbe sowie die Ornamentik neu appliziert. Die bunt und ornamental gefasste Biedermeierdecke des benachbarten Raumes mit der gleichzeitigen Bemalung wie diejenige des Salons wurde gereinigt und neu gefirnisst.

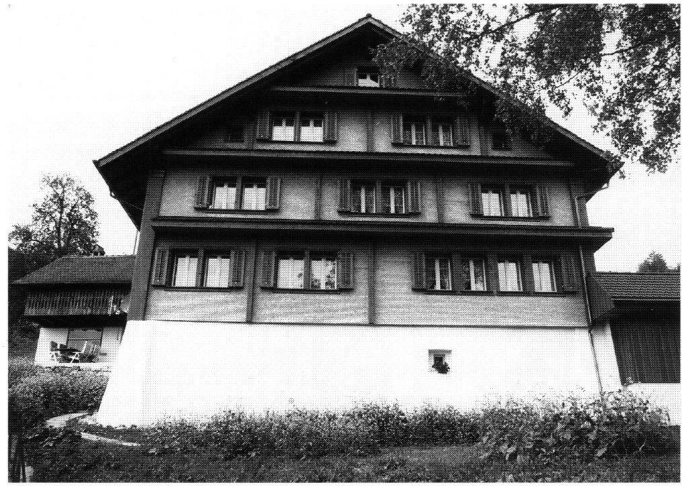
Abb. 3: Schwyz, Engiberg, Haus Kündig. Im Kern des grossen Bauernhauses versteckt sich ein älterer Bau aus dem 18. Jahrhundert. Dieser ist aussen an den Reihenfenstern im rechten (östlichen) Hausteil zu erkennen. Deutlich sind die Eckverstärkungen im Mauersockel zu sehen, die im Rahmen der Hauserweiterung im 19. Jahrhundert vorgemauert worden sind.

Im Innern war das statische Gefüge durch die Erweiterung konstruktiv geschwächt worden, so dass wesentliche Verstärkungen notwendig waren. Die alten Strukturen mit den durchgehenden Mittelgängen blieben aber, abgesehen von einigen notwendigen Eingriffen im Sanitär- und Küchenbereich, erhalten. Die qualitätvolle Ausstattung der Stube wurde restauriert. Die Fassaden wurden neu verschindelt. Ebenso mussten die dazugehörigen Eckverklei-

dungen rekonstruiert werden. Hingegen wurde auf eine Korrektur im Dachbereich verzichtet. Der Dachstuhl, der in den 50er-Jahren vollständig ersetzt worden ist, befindet sich in einem guten Zustand. Redimensioniert wurde hingegen der ostseitige Garagenanbau.

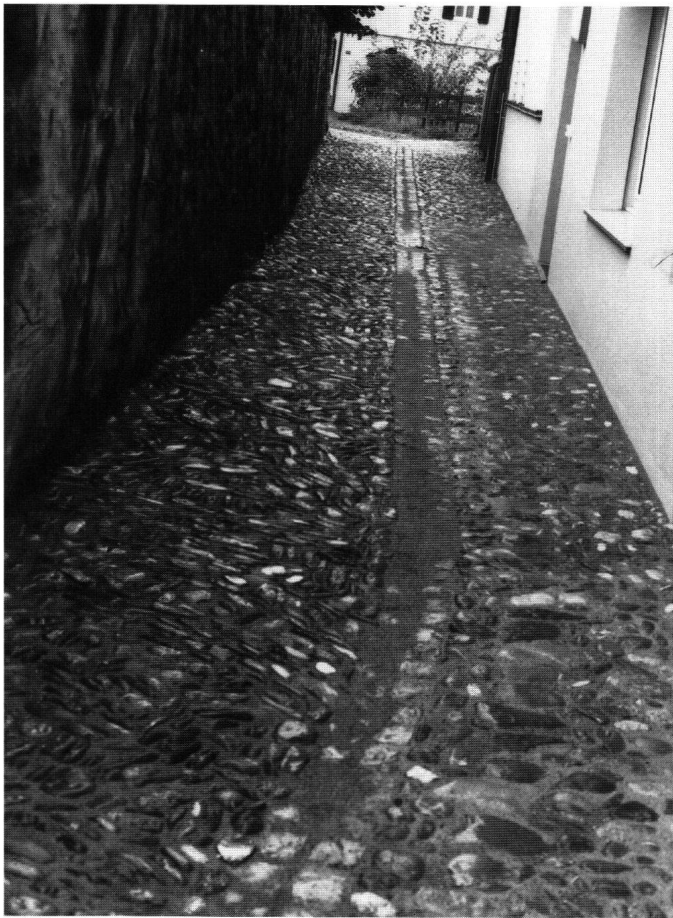
Abb. 4: Schwyz, Pflasterung Reichsgasse. Katzenkopfpflasterungen sind in Schwyz selten geworden. Gut zu erkennen sind die unregelmässige Verlegungsart der Steine sowie die ausgeprägte Mittelrinne.

Im Rahmen eines Bauvorhabens im vorderen Bereich der Reichsgasse wurde die Gasse, die auf der Nordseite von der Einfassungsmauer der Ital Reding-Hofstatt begrenzt wird, teils mit dem alten, teils mit ergänztem Material wiederhergestellt, wobei die unregelmässige Verlegungsart, soweit diese noch ablesbar war, beibehalten wurde. Die Steine wurden in ein neues Sandbett ohne Ausfugungen mit Mörtel verlegt. Diese aufwendige, arbeitsintensive Sanierung war möglich dank eines grosszügigen Beitrages der Pro Patria.

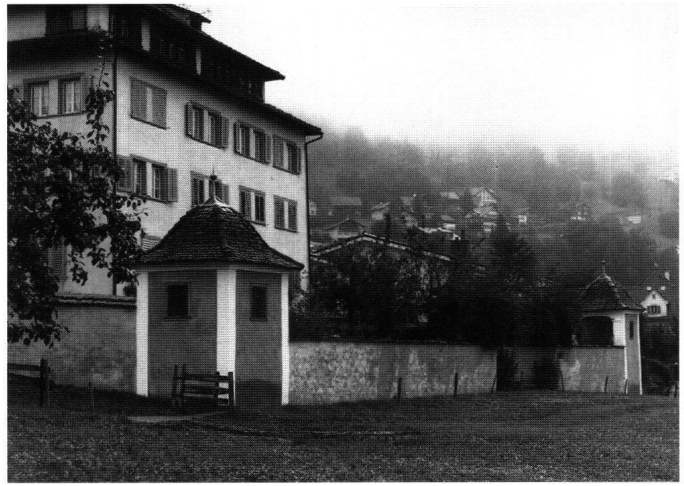
Abb. 5: Schwyz, Haus Ceberg im Oberen Feldli. Hohe Einfassungsmauern und zwei markante Eckpavillons gehören zu den typischen Gestaltungselementen der Schwyzer Herrenhausgärten. Hier ist als modernes Element für die Zeit um 1700 in die Mitte der talseitigen Mauer ein zentrales Gartenportal eingelassen.

Bei der Restaurierung wurde der stark zementhaltige Kieselwurf des späten 19. Jahrhunderts auf der ganzen Mauerlänge entfernt, die Mauer mit Kalkmörtel neu gefügt sowie mit einer dünnen Schlämme versehen. Untersuchungen bei verschiedenen Objekten haben ergeben, dass dies in der Regel die übliche Behandlungsart an den Aussenseiten dieser hohen Gartenmauern war. Die einzelnen Steinköpfe blieben also sichtbar, wurden aber farblich durch die aufgebraachte Schlämme beruhigt und egalisiert. Bei der Mauer beim Ceberg-Haus entdeckte man zudem ein interessantes Entwässerungssystem, das hinter der Mauer bis auf deren Fundamenttiefe in Form von senkrechten Kanälen eingelassen ist. Im unteren Bereich der Mauer wurden zudem an der Aussenseite kleine Öffnungen ausgespart. Dadurch versuchte man, das vom Garten anfallende Wasser abzuleiten. Die Eckpavillons erhielten ihr Gesicht der um 1800 ausgeführten Umgestaltung mit den hell gefassten Bändern und dem naturfarbenen belassenen Besenwurf gemäss Befund zurück.

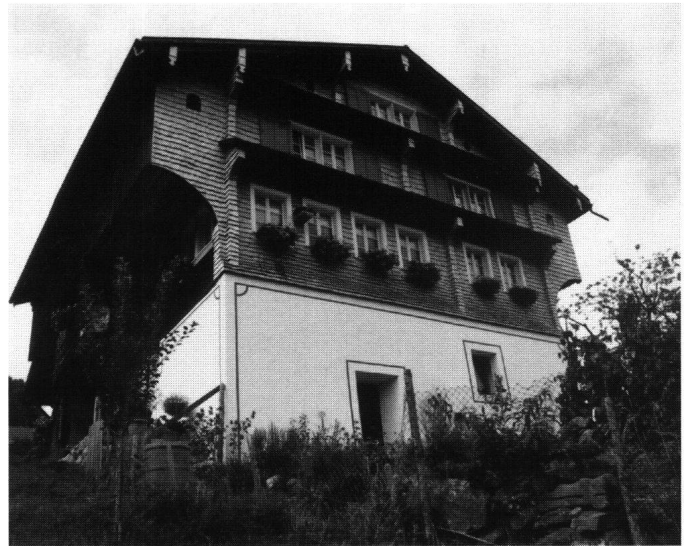
Abb. 6: Schwyz, Aufiberg, Bauernhaus Urmis. Wegen der starken Hanglage ist die Sockelmauer des Bauernhauses Urmis sehr hoch. An den Mauerecken ist die einfache sgraffitoähnliche Dekoration des späten 18. Jahrhunderts gut zu erkennen.

Die erwähnte Dekoration wurde im neu applizierten Kalkputz frisch eingeritzt und farblich nachgezogen. Der alte Putz war mit verhältnismässigen Mitteln nicht mehr zu konservieren. Der Holzaufbau musste wegen der zahlreichen älteren Flickstellen verschindelt werden. Dazu wurden breite, unten gerade geschnittene handgespaltene Schindeln verwendet. Die veränderte Fenstersituation des 19. Jahrhunderts blieb erhalten.

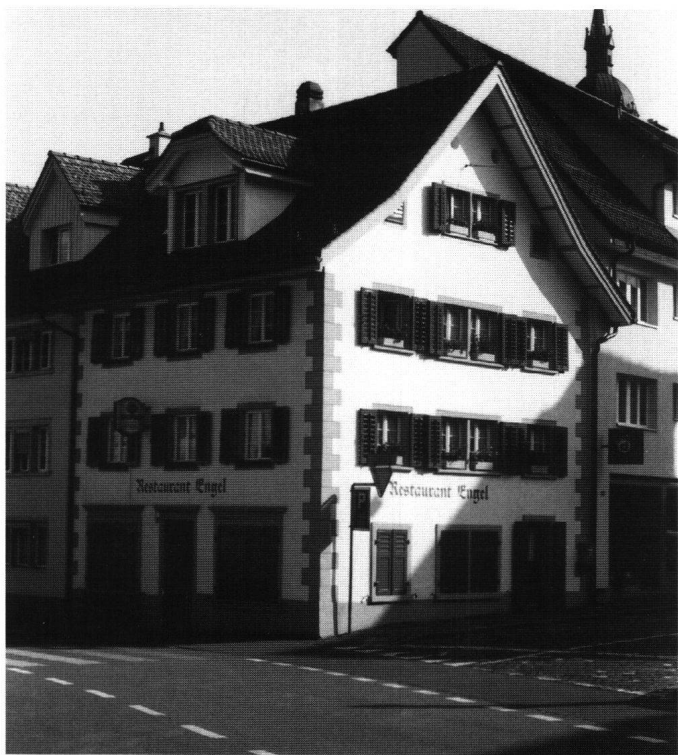
Abb. 7: Arth, Haus Engel. Der Engel besitzt am Eckpunkt Gotthardstrasse-Rathausplatz einen sehr hohen Stellenwert, der durch die aufgemalten, nach Befund rekonstruierten Eckquader betont wird.

Die Fassaden wurden anhand des Befundes wiederhergestellt. Der alte Verputz wurde jedoch vollständig erneuert und die Quader sowie die übrigen Dekoration neu geritzt und aufgemalt. Die jüngeren Fenstereinfassungen sowie die vergrösserten Fenster des Erdgeschosses blieben erhalten, da dieses nach wie vor als Restaurant genutzt wird. Die Dachuntersichten wurden anhand des Befundes erneuert. Somit präsentiert sich der einfache Baukörper im Wesentlichen wiederum im Erscheinungsbild des 18. Jahrhunderts.

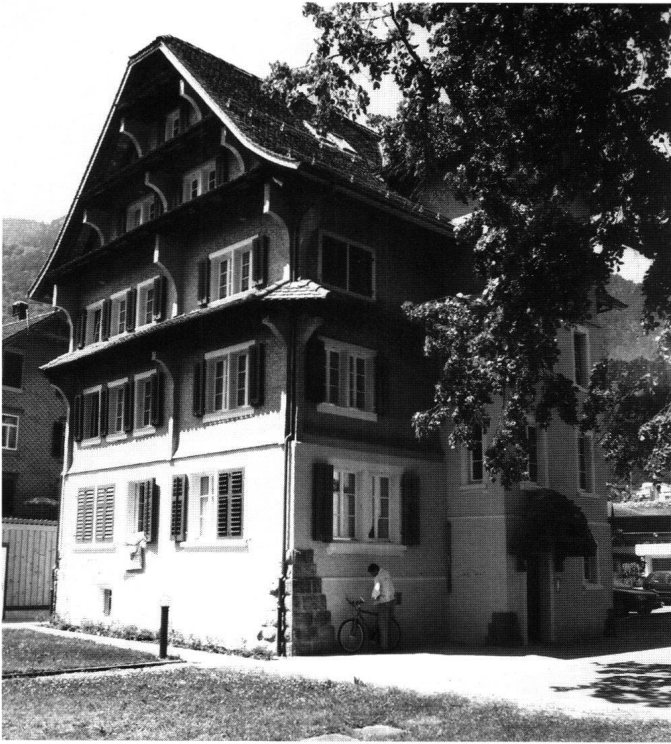
Abb. 8: Brunnen, Haus Wylenstrasse 11. Bei der Wiederaufrichtung des aus Unterschönenbuch stammenden Gebäudes wurde ein hoher Mauersockel errichtet und zugleich das südseitige Treppenhaus angebaut. Der Oberbau zeigt die typischen Merkmale eines Bauernhauses aus der zweiten Hälfte des 18. Jahrhunderts mit Doppelfenstern und umlaufendem Klebedach an Stelle der traufseitigen Lauben.

Neben einigen notwendigen Arbeiten im Innern – die Ausstattung stammt aus der Zeit der Versetzung des Gebäudes – wurden die Fassaden vollständig saniert. Der defekte Schindelmantel wurde entfernt. Dabei zeigte sich, dass verschiedene Partien, so auch die Balkenvorstösse, bei der Wiederaufrichtung recht primitiv geflickt worden waren, da ohnehin ein Schindelschirm diese Flickstellen verdecken sollte. So waren auch bei der Sanierung diverse Massnahmen für die Verstärkung des Holzes notwendig. Anschliessend wurden die Fassaden neu verschindelt. Der

Untersuchung des Sockels zeigte, dass dessen grober Besenwurf ursprünglich in einem recht kräftigen Ockerton und nicht in dem für Bauernhäuser gewohnten Weiss bemalt gewesen war. Der grobe Besenwurf war glücklicherweise recht gut erhalten, so dass lediglich an wenigen Stellen Ergänzungen notwendig waren. Der Sockel wurde nach Befund neu bemalt. Das Dach und die Klebedächer wurden vollständig neu gedeckt.

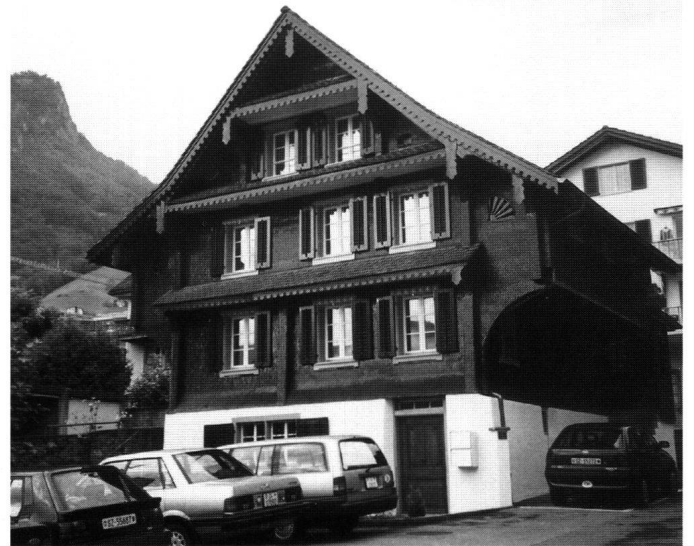
Abb. 9: Gersau, Pfarrhelferhaus. Das Holzhaus wurde im 17. Jahrhundert erbaut. Umgebaut wurde es im Jahr 1779 sowie um die Mitte des 19. Jahrhunderts. Zu diesem Zeitpunkt wurde das Gebäude verschindelt und oxsenblutrot bemalt.

Das Konzept der Fassadensanierung sah vor, das Erscheinungsbild mit den im späten 18. Jahrhundert regulierten Fenstern und dem oxsenblutrot bemalten Schindelschirm des 19. Jahrhunderts beizubehalten. Erhalten blieben auch die Zugangstreppe mit dem einfachen Geländer und der Bauinschrift des späten 18. Jahrhunderts sowie der Kellerzugang mit der Türe des späten 18. Jahrhunderts. Zur Bauphase des 19. Jahrhunderts gehört hingegen der grobe Sockelputz mit den abgeglätteten Kanten, der seine differenzierte Bemalung in Grau und Weiss zurückhielt. Die Decke und das spätbarocke Buffet im ersten Obergeschoss wurden restauriert und wieder montiert. Leider fehlt der dazugehörige Kachelofen.

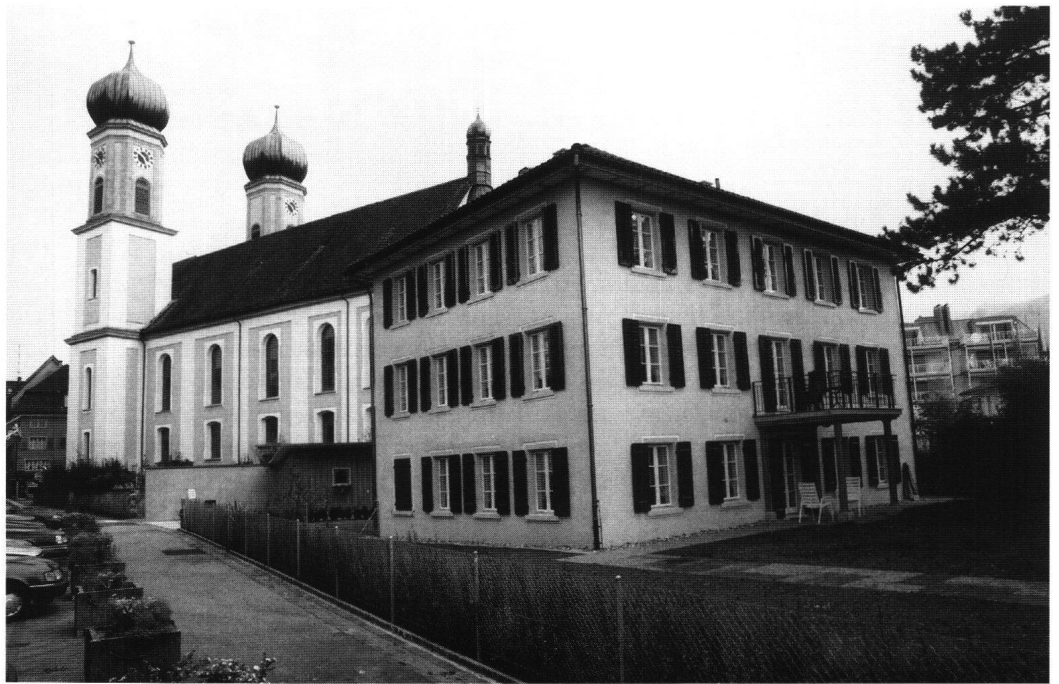
Abb. 10: Lachen, Pfarrhaus. Das seit 1935 als Pfarrhaus benutzte Gebäude ist ein streng gegliederter klassizistischer Baukörper. Die Fassadengestaltung wurde anhand von ähnlichen Objekten rekonstruiert, da am Gebäude selber kein Befund mehr vorhanden war.

Da deshalb kein Befund mehr vorhanden war, musste die jetzt durchgeführte Aussensanierung anhand von Analogien vorgenommen werden. Die 1975 eingebrochene platzseitige Garagenöffnung wurde zugunsten der symmetrischen Fenstereinteilung zugemauert. Die Dachunterseite erhielt Holzkassetten. Die original erhaltenen Sandsteineinfassungen der Fenster wurden saniert und der schlechte, synthetische Verputz durch einen fein strukturierten Kalkputz ersetzt. Zudem wurden die hellgrau bemalten Fassaden durch helle um die Fenster gezogenen Bänder, die von dunklen Linien begleitet werden, belebt. Auf der Seeseite wurde über dem Gartenzugang ein kleiner Balkon als freie Interpretation eines klassizistischen Vorbildes montiert. Die Geschlossenheit der Anlage wurde durch eine längs des Platzes gezogene Grünhecke sowie eine längs der Kirchgasse errichtete, teilweise begrünte Mauer, an die sich ein neuer Garagenbau anlehnt, erreicht.

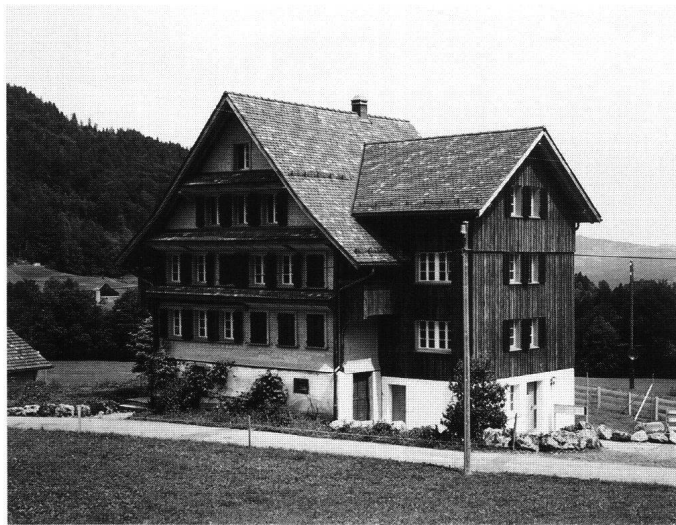
Abb. 11: Vorderthal, Schwändihof. Das Bauernhaus gehört zu den grossen Märcbler Häusern, von denen viele ab der zweiten Hälfte des 18. Jahrhunderts entstanden sind. Der neue Anbau dient der Erschliessung des Gebäudes.

Zur besseren Nutzung des Gebäudes wurde auf der dem Hauptzugang gegenüberliegenden Seite ein Anbau in Form eines Quergiebels errichtet. Dieser Anbau nimmt die neuen Infrastrukturräume wie Heizung und Nasszellen auf. Die

Raumeinteilung des Hauptbaues konnte dadurch unverändert erhalten bleiben. Die Hauptfassade zeigt nach wie vor den Zustand des frühen 19. Jahrhunderts mit den regulisierten Fenstern und dem erneuerten Rundschindelschirm, während die Rückfront ihr barockes Gesicht beibehielt.

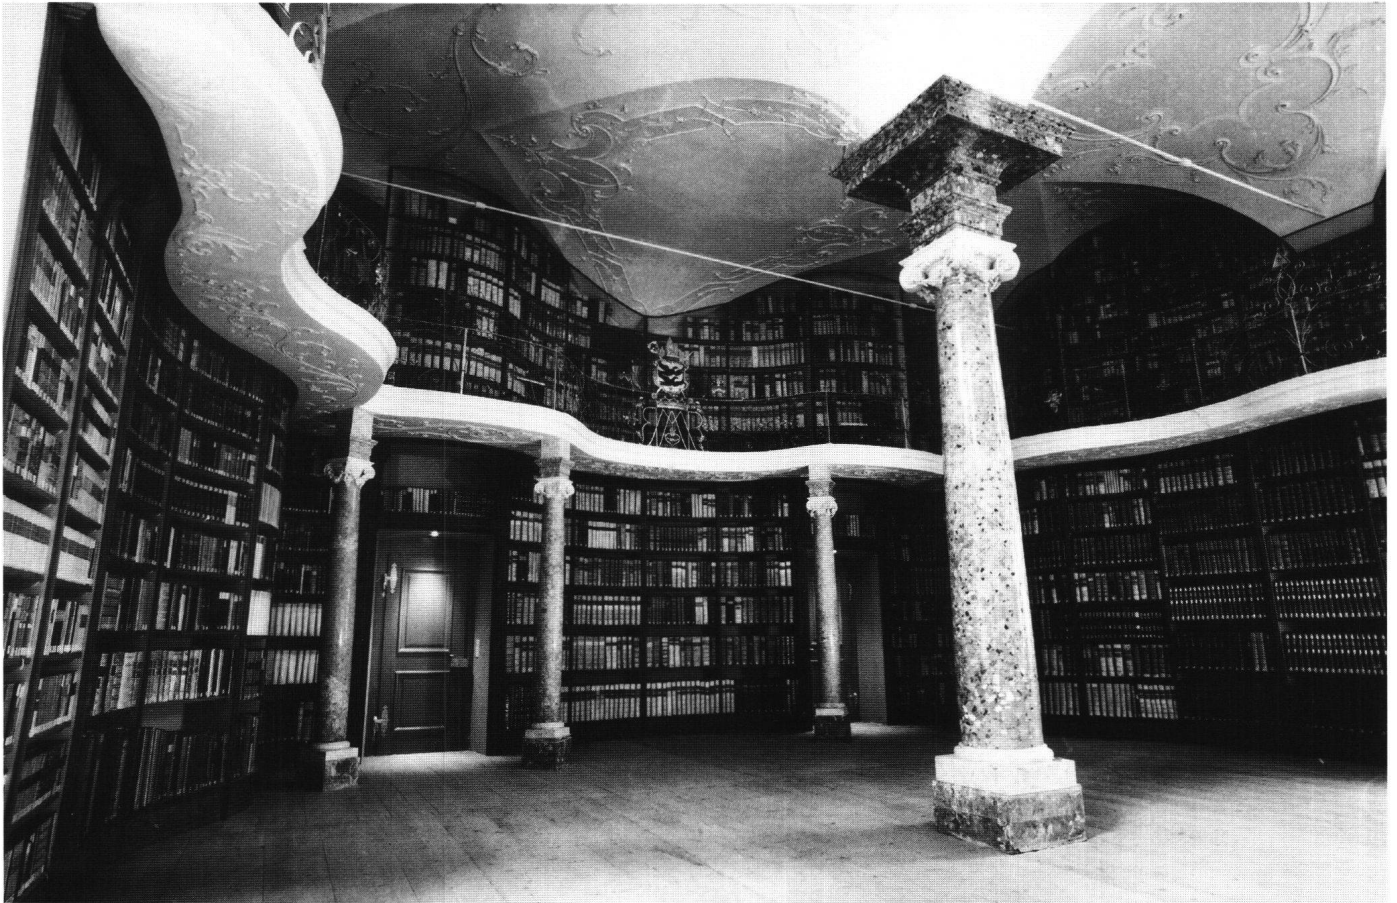
Abb.12: Einsiedeln, Kloster, Bibliothek. Blick gegen die Rückwand der Bibliothek nach der Restaurierung. Die Büchergestelle des Galeriegeschosses sind ca. zur Hälfte original. Vollständig rekonstruiert sind die im Bild sichtbaren Teile der Gestelle unterhalb der Galerie.

Die originalen Büchergestelle wurden wieder kraftschlüssig unter die Holzbalken der Galerie montiert. Dadurch erhielt diese ihre Stabilität zurück. Die originale Rosa- und Blaufassungen des Holzes der Büchergestelle wurden freigelegt und retuschiert, die alten geschweiften Bretter am Übergang von Gestell zu Galerieuntersicht auf ihre alte Dimension verlängert und am ursprünglichen Ort montiert. Auch die anderen wiederverwendeten oder aufgefundenen Originalstäbe wurden grösstenteils am alten Ort montiert. Die Schweifungen als oberer Abschluss der Büchergestelle müssen durch eine Konsole abgestützt gewesen sein, wie anhand der Montagespuren festgestellt werden konnte. Vorbild für die rekonstruierten Konsolen waren die original erhaltenen Voluten bei den Portalen auf der Eingangsseite. Die fehlenden konkav und konvex geschweiften Bücherregale auf der Westseite wurden anhand der Abdrücke an Boden und Decke und anhand des Vorbildes der Originale auf der gegenüberliegenden Raumseite rekonstruiert. Heute trennen sie den Hinterraum wiederum von der eigentlichen Schaubibliothek ab. Der Raum hat dadurch seine Geschlossenheit zurückerhalten.

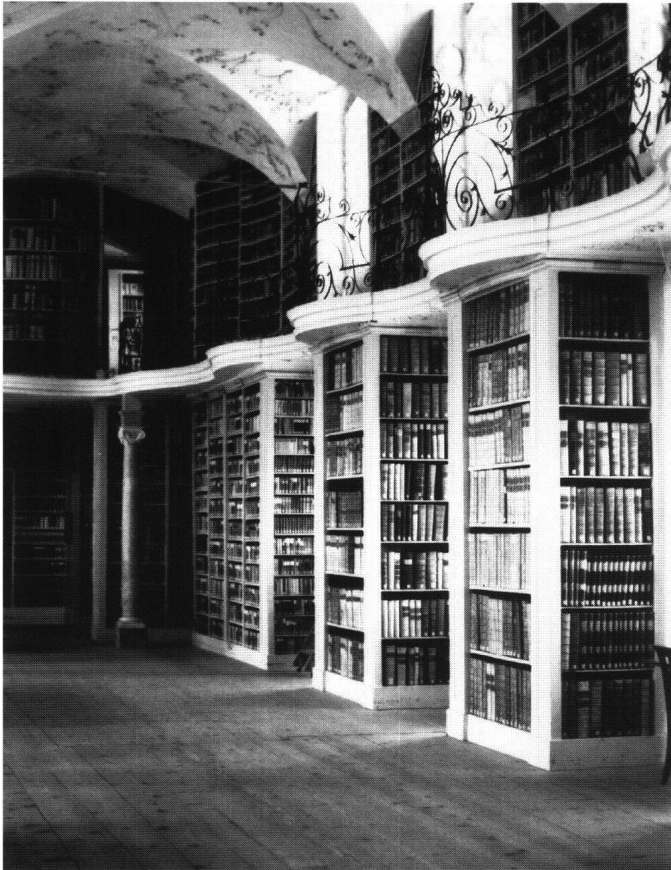
Abb. 13: Einsiedeln, Kloster, Bibliothek. Der Raum vor der Restaurierung. Unterhalb der Galerie stehen noch die Büchergestelle des 19. Jahrhunderts, die weiter in den Raum vorragen als die originalen Gestelle. An der Rückwand sind die ursprünglich unter der Galerie platzierten originalen Gestelle sichtbar.

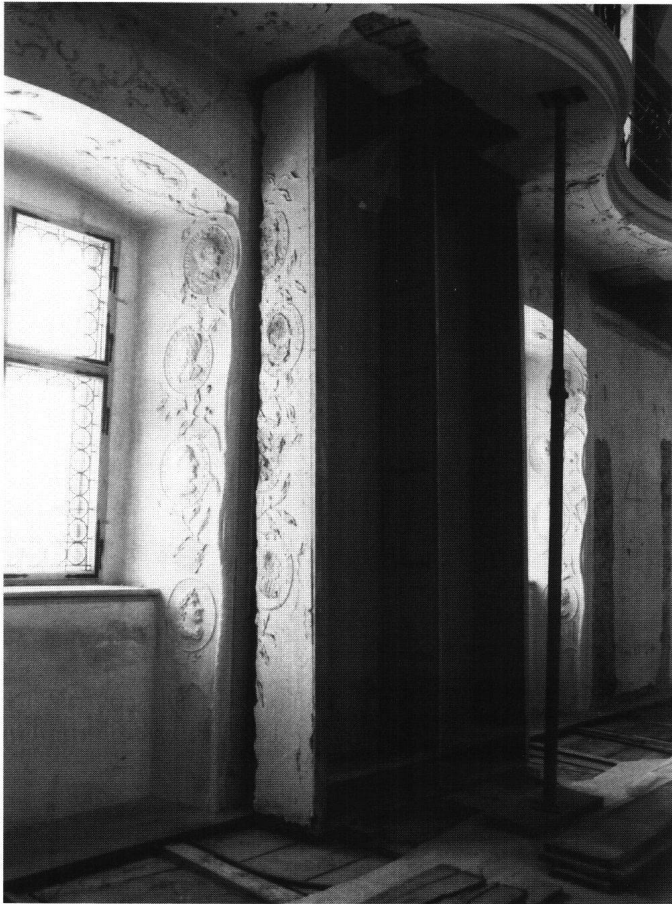
Abb. 15: Einsiedeln, Kloster, Bibliothek. Ein an den originalen Standort zurückversetztes Büchergestell. Gut zu erkennen sind die Beschädigungen an der Seitenwand des Gestells sowie an der Untersicht der Galerie.

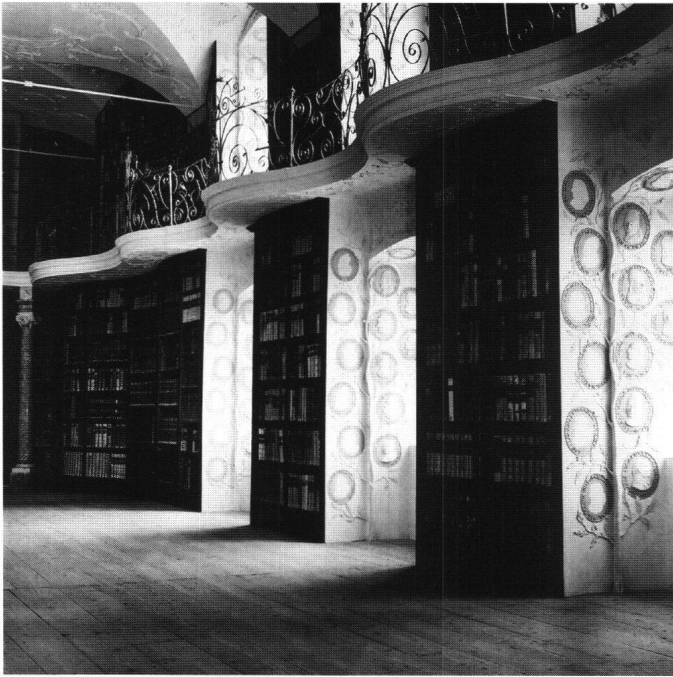
Abb. 16 + 17: Einsiedeln, Kloster, Bibliothek. Blick auf die nördliche Längswand der Bibliothek. Die Medaillons mit den Papstbüsten an den Seitenwänden der Büchergestelle sind ergänzt. Die Portraitreliefs sind in der Art eines Stammbaumes gestaltet.

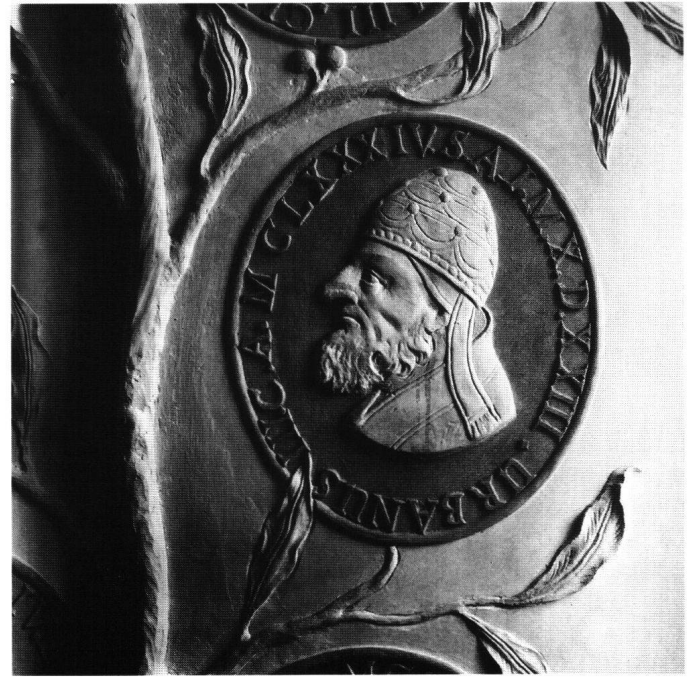
Abb. 18 + 19: Einsiedeln, Kloster, Bibliothek. Papst- und Kaiserbüsten. Links Portrait Kaiser Heinrichs II. Das Medaillon und die Schrift mit den Regierungsdaten sind plastisch ergänzt. Das Portrait ist anhand eines Stichwerks lediglich als Silhouette ergänzt, rechts das original erhaltene Portrait Papst Urbans III. Gut zu erkennen ist der gestufte Farbauftrag der Reliefhintergründe.

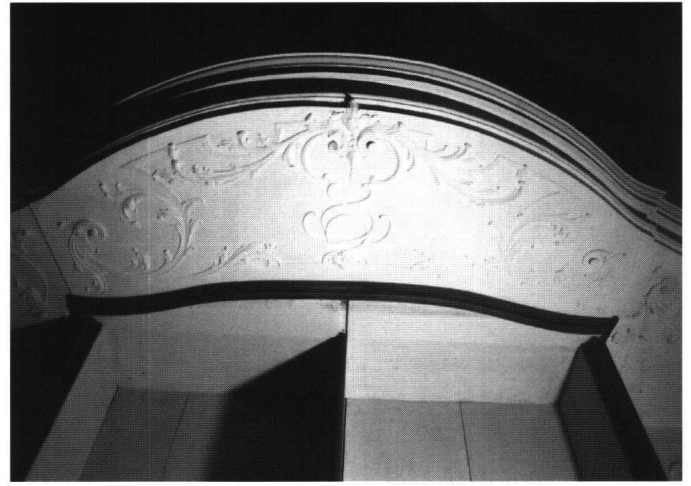
Abb. 20 + 21: *Einsiedeln, Kloster, Bibliothek*. Untersicht der Galerie. Der Vorzustand zeigt die starken Beschädigungen durch die Montage der neuen Büchergestelle im 19. Jahrhundert. Die Stuckaturen wurden anhand der erhaltenen plastischen Reste und der Ritzlinien ergänzt.

Die fehlenden Stuckelemente an der Untersicht der Galerie wurden anhand der erhaltenen Reste und Ritzungen ergänzt. Mit den Ästen und Blättern, die die Medallions der Kaiser und Päpste zu einem Stammbaum zusammenfassen, wurde gleich verfahren, sie wurden jedoch, wo nötig ergänzt. Ergänzt wurden auch die teilweise fehlenden Namen und Regierungsdaten der Herrscher. Hingegen verzichtet man nach längeren Diskussionen auf eine Rekonstruktion der Büsten. Diese wurden anhand eines in der Klosterbibliothek erhaltenen Stichwerkes, das als Vorbild gedient haben könnte, lediglich als Silhouetten behandelt. Das heisst, die Büsten bleiben in einem leicht abgetönten Weissston stehen, die Hintergründe mit den Namen und Regierungsdaten wurden im nachgewiesenen Rotton behandelt. Dadurch erscheinen die Seitenwände der Bücher-

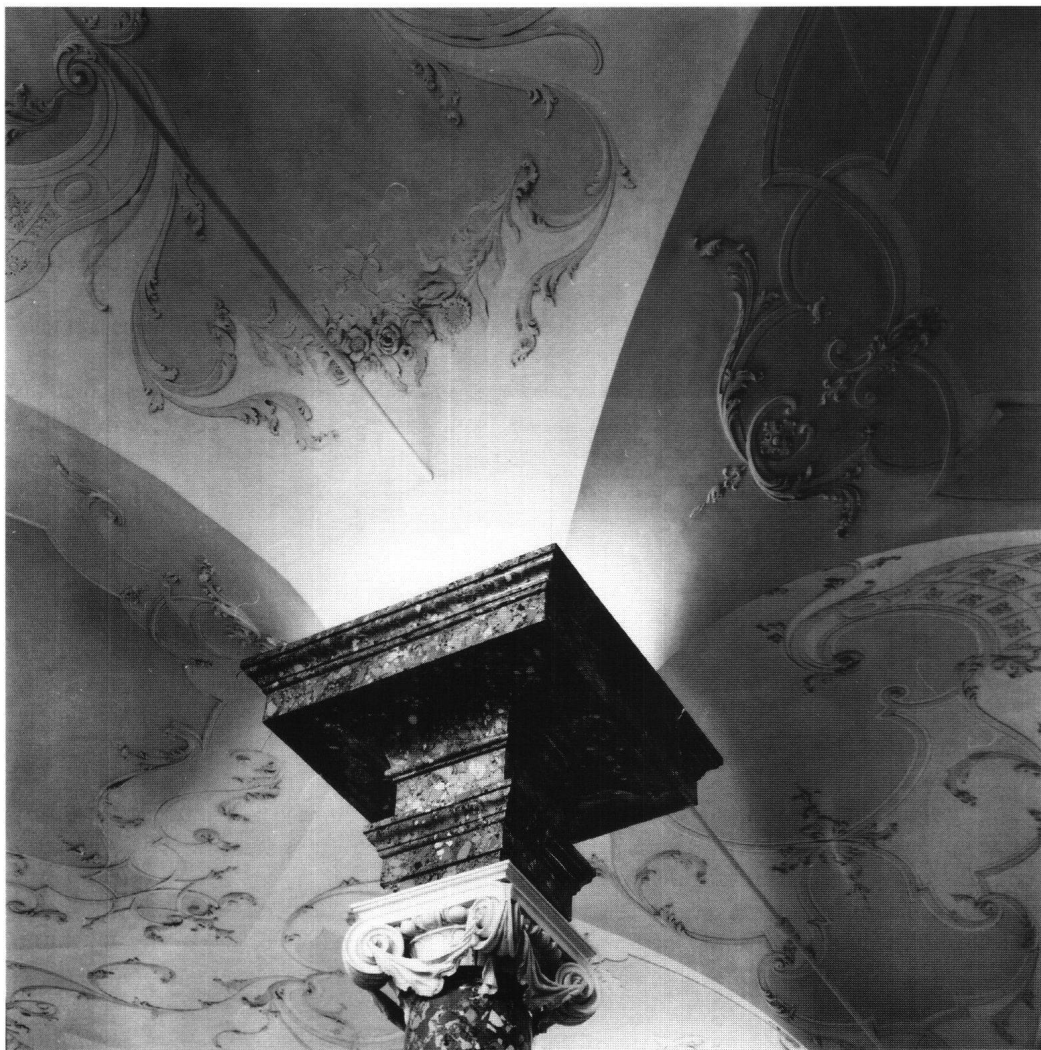
Abb. 22: Einsiedeln, Kloster, Bibliothek. Mittelsäule aus Schliffmarmor. Die Stuckaturen sind ungefasst, die Hintergründe setzen sich in zwei verschiedenen Rosatönen von den hell gekalkten Flächen ab. Die Zugstangen mussten im 19. Jahrhundert eingesetzt werden.

Es zeigte sich, dass der Beschluss, die originale Rosafarbigkeit der Stuckdecke freizulegen, richtig war, da die alte Fassung grosse Transparenz und Lebhaftigkeit besitzt. Der vegetative Stuck blieb ungefasst und setzt sich dadurch diskret vom weiss gekalkten Hintergrund ab. Die drei grossen und die acht kleinen Schliffmarmorsäulen mit den Emblemen der Jahreszeiten und der Elemente und den weiss gefassten Kapitellen wurden nicht vollständig auf-, aber angeschliffen, damit der zarte Rosaton farblich mit der Decke harmoniert. Die Oberflächen des Schliffmarmors waren im Verlauf sehr stumpf und grau geworden.

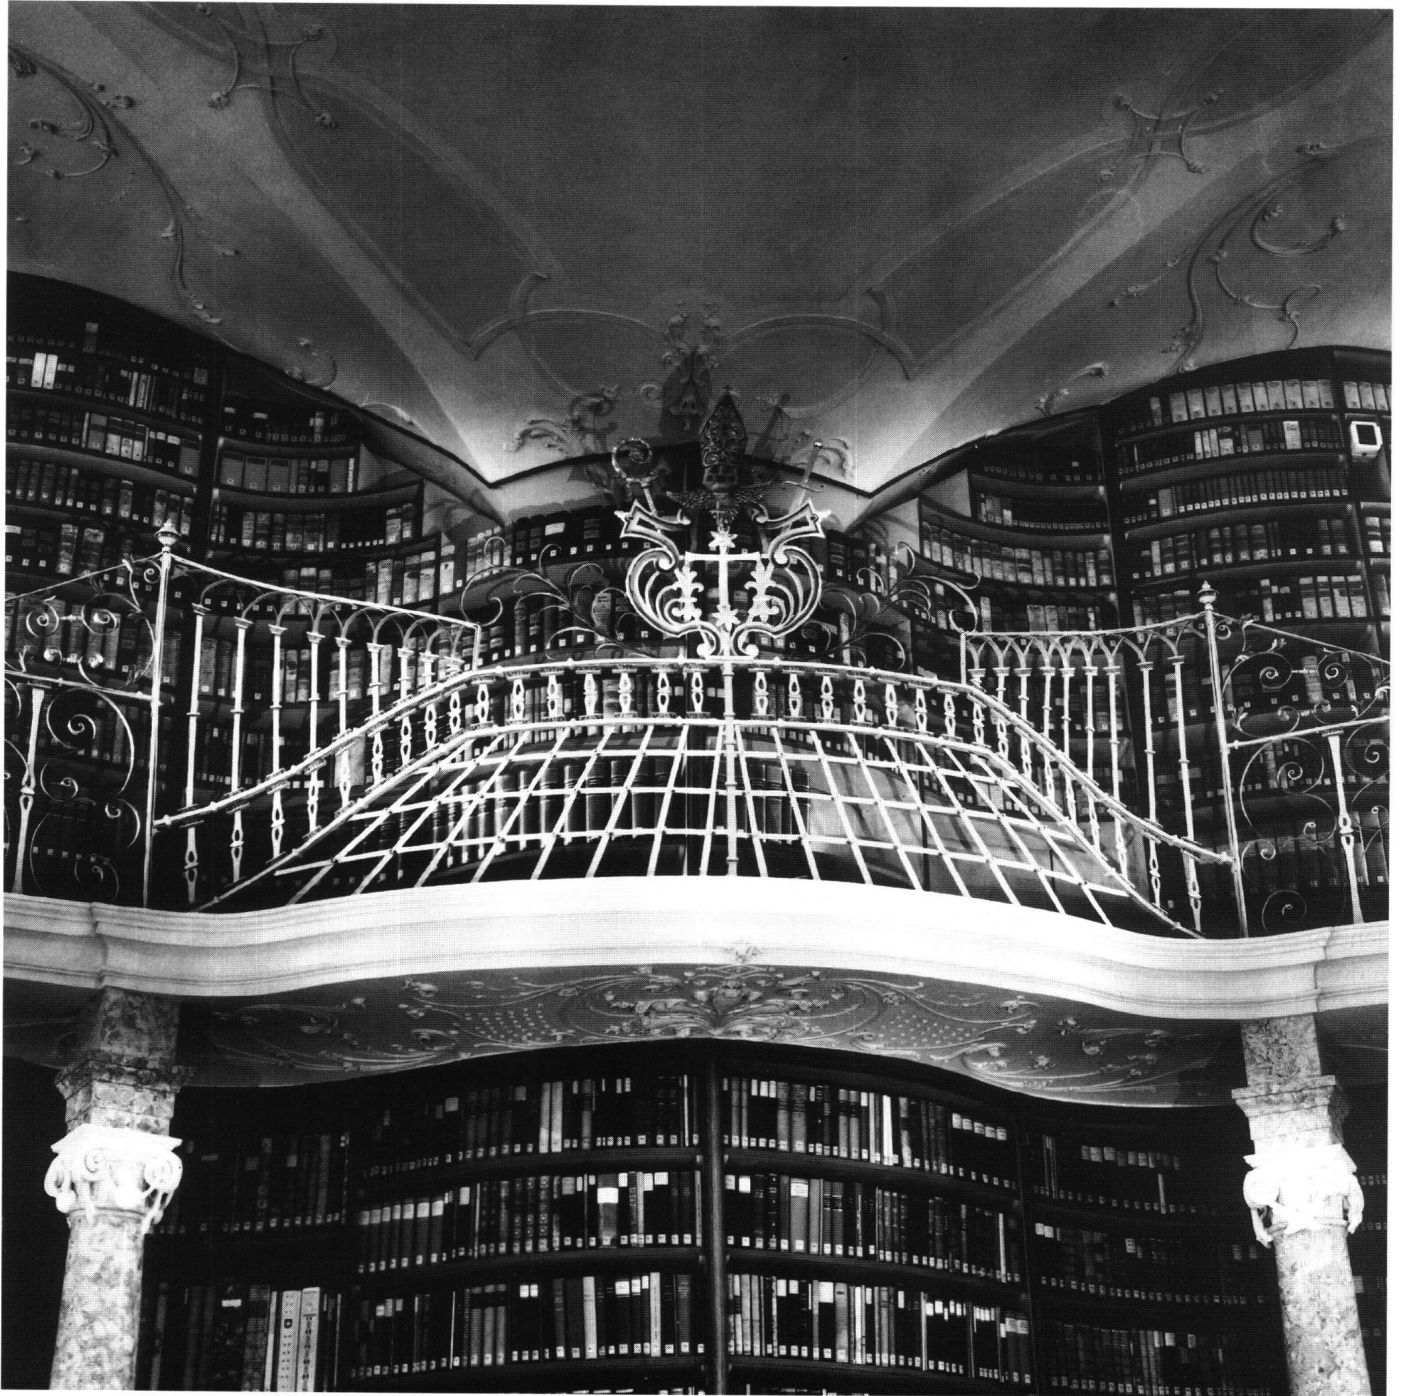
Abb. 23: Einsiedeln, Kloster, Bibliothek. Die Galerie auf der Eingangsseite mit dem Abtwappen. Das Gitter ist hell gefasst und mit blauen Lasuren und partiellen Vergoldungen bereichert. Die Büchergestelle dieser Wand wurden nie verändert. Die Kapitelle der Säulen auf der Eingangsseite zeigen die vier Elemente, links das Feuer als Kanonenkugel, rechts der Fisch für das Wasser. Die Kapitelle der Säulen auf der gegenüberliegenden Seite sind den vier Jahreszeiten gewidmet.

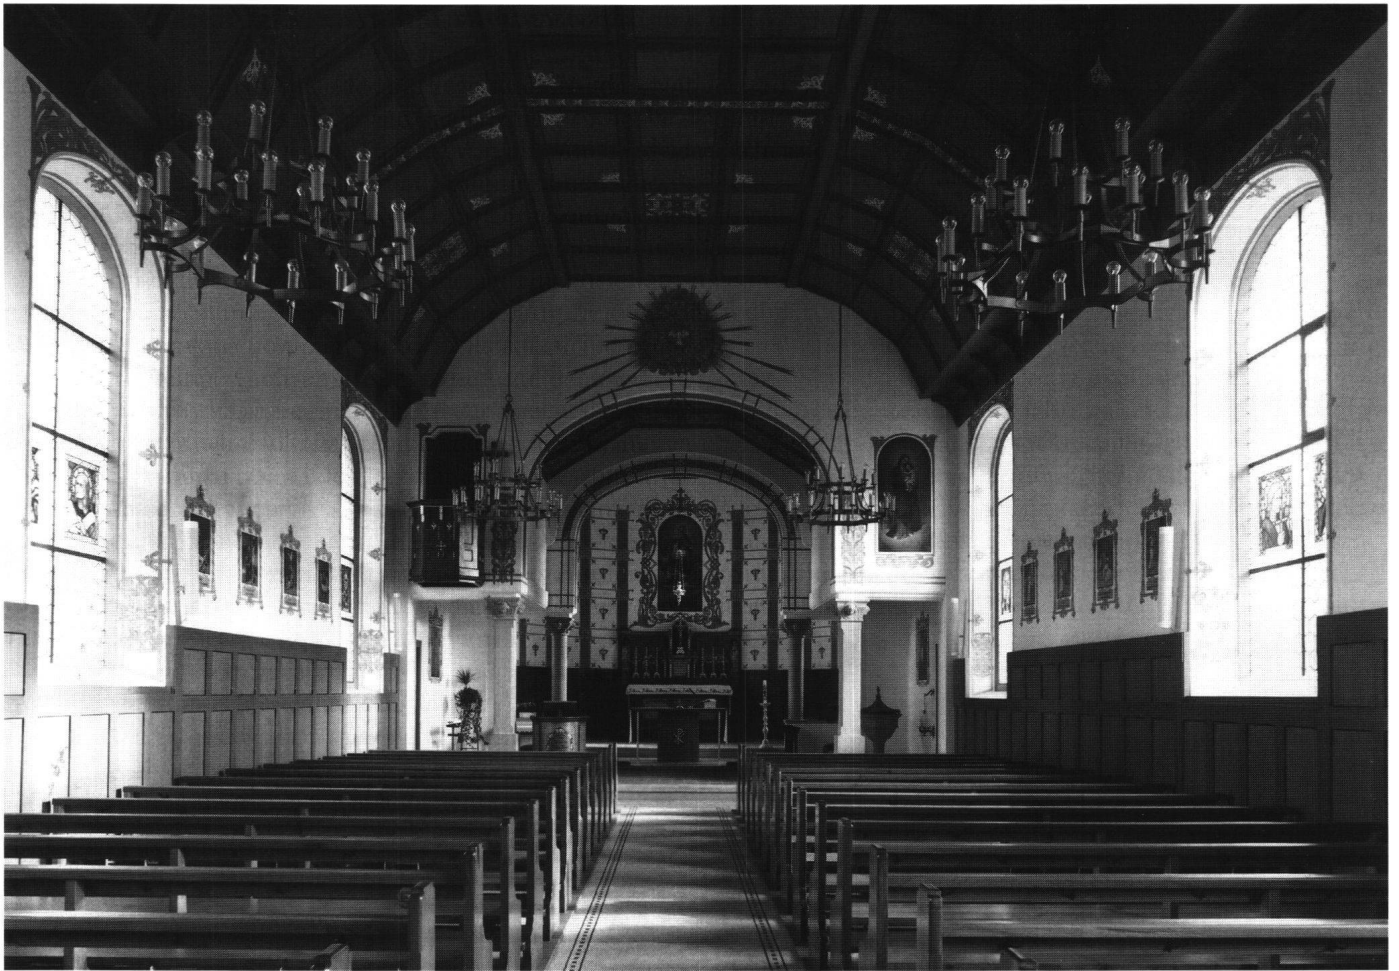
Abb. 25: Einsiedeln, Gross, Viertelskirche St. Nepomuk. Bei der Umgestaltung von 1924/25 wurde zwischen barockem Rundchor und Schiff ein Vorchor eingebaut. Auch die Ausstattung, die Holzdecke und die Ausmalung entstammen dieser Zeit. Die grossen Fensteröffnungen sind beim Umbau erhalten geblieben.

Im Innern wurde die reiche Wand- und Deckenbemalung gefestigt, gereinigt und soweit nötig ergänzt. Übermalungen waren bei allen dekorativ bemalten Partien glücklicherweise keine vorhanden. Die Wände zwischen Sakristei und Vorchor wurden um etwa einen Meter ververschoben, damit eine zweckmässige Sakristei eingerichtet werden konnte. In diesem Bereich musste die Dekorationsmalerei, die zwei Bilder rahmt, rekonstruiert werden. Die weissen Grundflächen der Wände wurden lediglich sehr zurückhaltend lasiert, so dass Buntbemalung und Wandton als Einheit erscheinen. Die Holzmaserung der Wandtäfer wurde retuschiert und neu aufpoliert. Ebenso erhielten Kanzel, Hochaltar und Emporenbrüstung neue Wachspolituren. Die Holzdecke mit ihrer ornamentalen, historistischen Malerei wurde gereinigt und neu gefirnisst. Dadurch konnten die durch die Alterung stark ausgemergelten Farbtöne intensiviert werden. Ein wesentlicher Teil der originalen Steinzeugbodenplatten war erhalten; die Beschaffung der notwendigen Ergänzungen bereitete

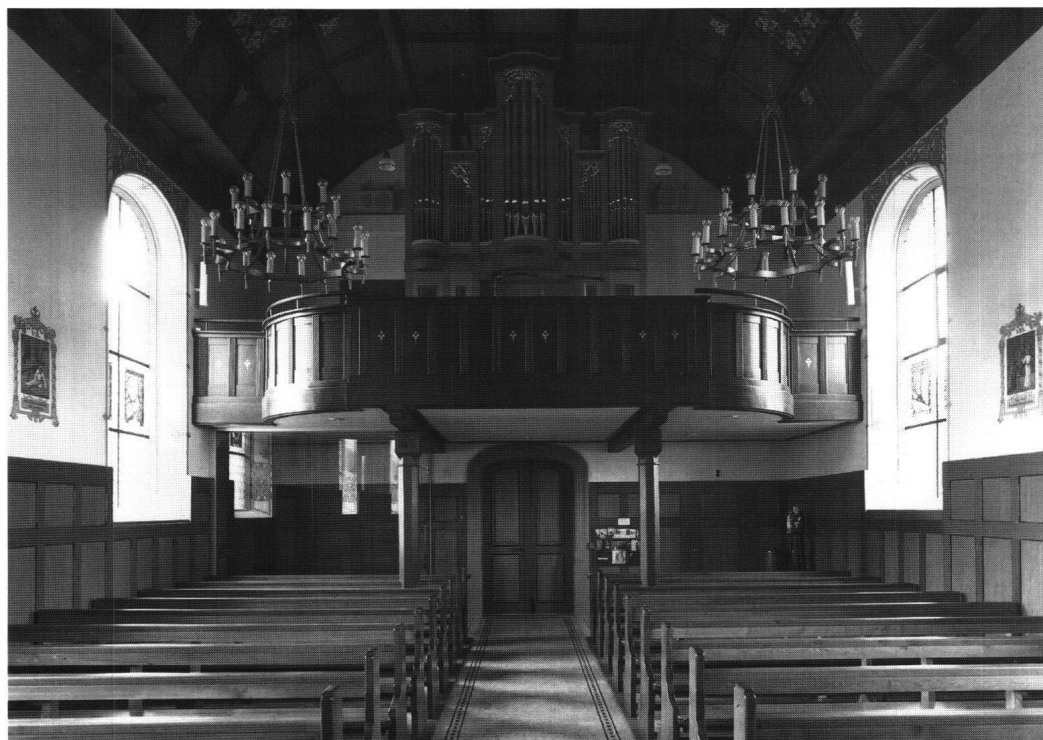
Abb. 26: Einsiedeln, Gross, Viertelskirche St. Nepomuk. Die Empore zeigt die Stilelemente des Art Deco. Die Orgel ist neu dazugekommen. Deren Schleiergitter nehmen die vom Jugendstil beeinflusste Ornamentik der Wandbemalung oberhalb der Fenster auf. Unter der Empore befindet sich das auf der Innenseite 1775 datierte Portal.

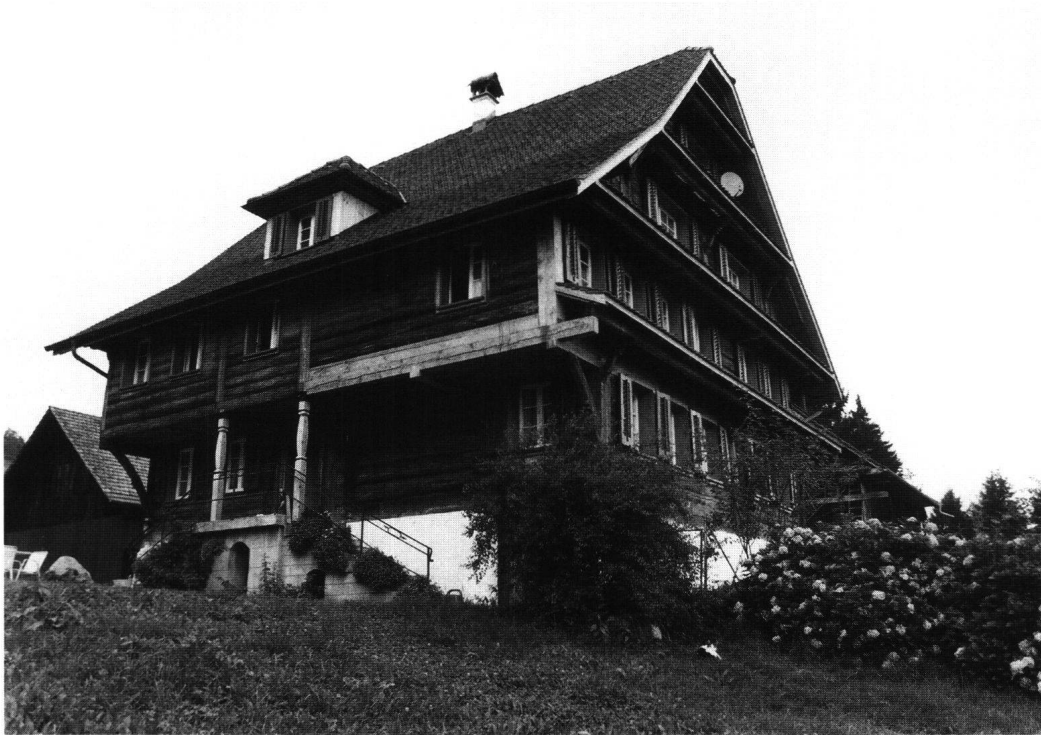
Abb. 27: Küssnacht. Bauernhaus Hintertannbüel. Das grosse Bauernhaus entstand in zwei Etappen, wobei der als Strickbau ausgeführte ältere Bauteil nicht datiert werden konnte. Hingegen verweisen stilistische Merkmale die Erweiterung des Kernbaus als Bohlen-Ständerkonstruktion in luzernerischer Art in die zweite Hälfte des 18. Jahrhunderts.

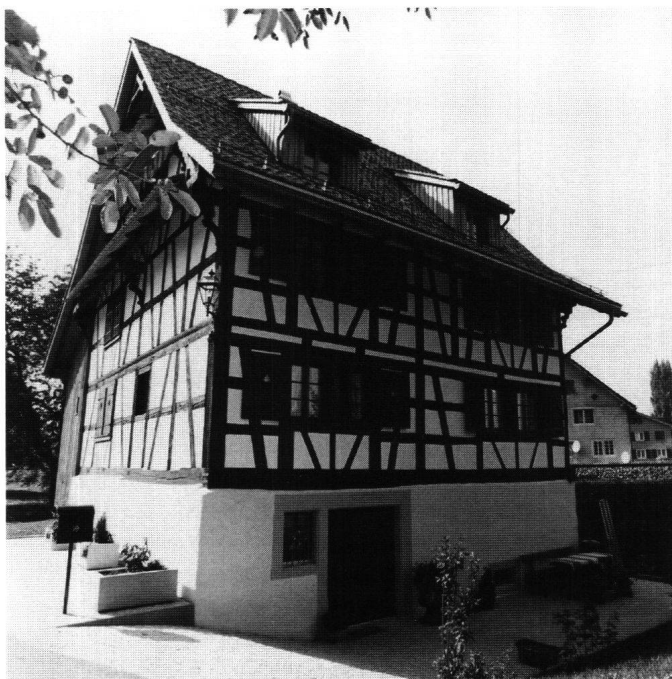
Abb. 28: Freienbach, Bäch, Haus Pfyfferweg 13. Das am Portal 1761 datierte Gebäude ist als einfache Fachwerkkonstruktion ausgeführt. Ab dem 18. Jahrhundert finden wir diese Konstruktionsart bei zahlreichen Bauten auch auf schwyzerischem Gebiet am oberen Zürichsee.

Der Untersuch bestätigte, dass das Fachwerk farblich nie behandelt worden war. Auf der Südseite fand sich eine vermauerte Türöffnung, die mit der inneren Einteilung des Gebäudes jedoch nicht in Einklang gebracht werden konnte. Eventuell handelt es sich um eine Planänderung während der Bauzeit; denkbar ist auch eine Veränderung der Baustruktur im Innern. Jedenfalls blieb diese Öffnung vermauert. Die beiden fehlenden Klebedächer auf der Südseite wurden anhand des Standortes der Montagelöcher der stützenden Büge und der Detailausbildung der nordseitigen gut erhaltenen Klebedächer rekonstruiert. Der Verputz der Gefache wurde geflickt und neu bemalt. Es fanden sich jedoch keine Spuren von Begleitlinien. Das Holzwerk wurde gereinigt und geölt. Die Fensterfutter und Fensterläden, die um 1940 entstanden sind, blieben erhalten. Vermutlich waren die Fenster ursprünglich ohne Futter- und Verkleidungsbretter direkt an die Balken angeschlagen gewesen. Die Dachsparren waren gut erhalten, ersetzt werden mussten hingegen alle Bretter der Dachunterseiten. Der Mauersockel wurde mit einem Kalkputz neu verputzt.
