# Denkmalpflege im Kanton Schwyz 2001/2002

Zeitschrift: **Mitteilungen des historischen Vereins des Kantons Schwyz**

Band (Jahr): **94 (2002)**

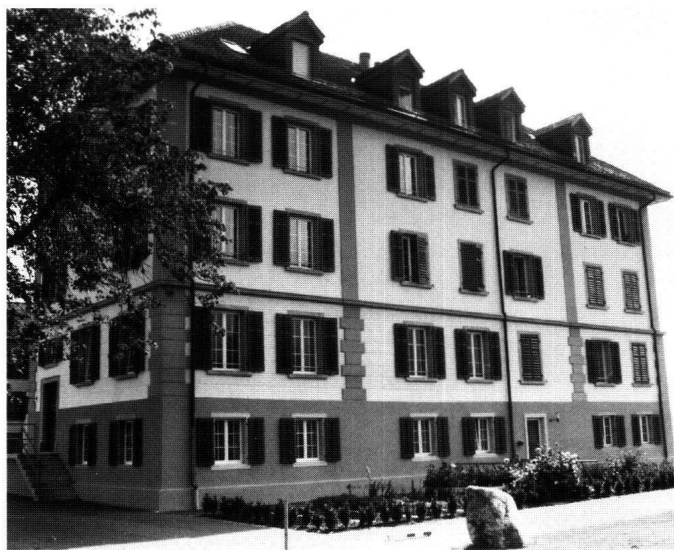
Abb. 7: Steinen, Alters- und Pflegezentrum Au. Durch den Abbruch des erst im Jahr 1978 vor der Hauptfassade errichteten Speisesaals steht der kubische Baukörper auf drei Seiten wiederum frei.

Nach den verschiedenen Abbrüchen wurden die Fassaden im Erdgeschoss und auf der Gebäuderückseite anhand des Befundes rekonstruiert. Dies betraf insbesondere die Fensteranordnung und die Sockelausbildung. Die herausgerissenen Fenstergewände aus Granit lagen als Bodenplatten im Garten und konnten wiederverwendet werden.

Der Fassadenputz konnte grossflächig erhalten bleiben. Er wurde ergänzt und anhand des Befundes bemalt. Zwischen Kapelle und Altbau des Altersheims wurde eine ruhig wirkende, der ehemaligen klösterlichen Situation angepasste Gartenanlage realisiert. Dabei bilden die schönen alten Nussbäume die Hauptakzente.

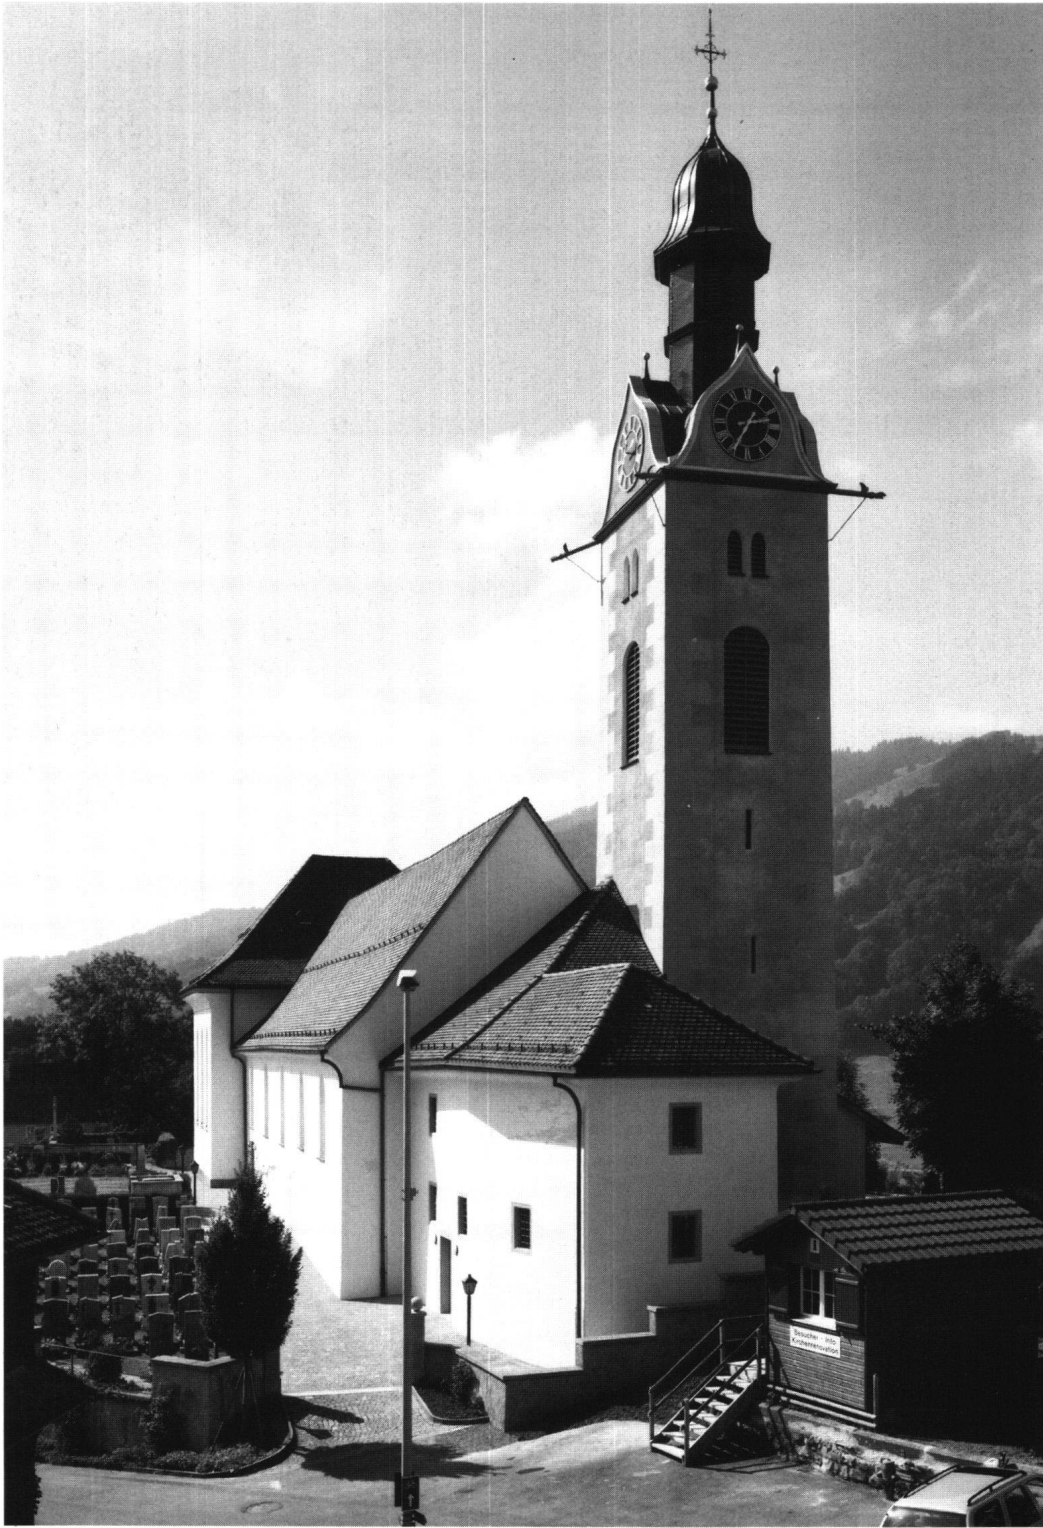
*Abb. 10: Sattel, Pfarrkirche St. Peter und Paul. Die nach Befund wiederhergestellten Fassaden und Turm.*

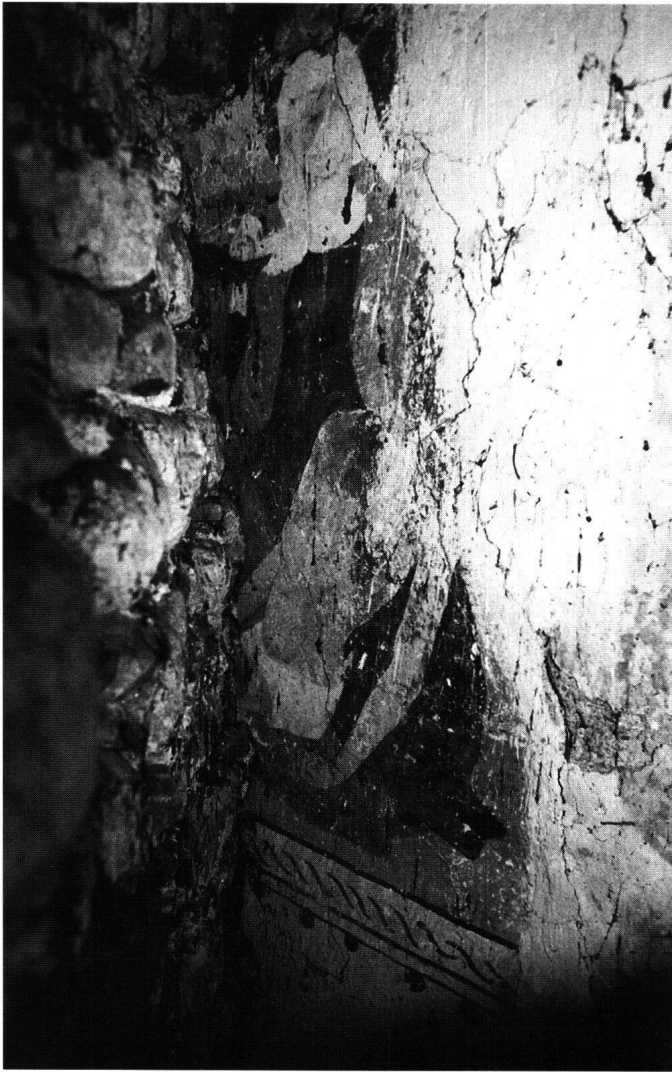
Abb. 12: Sattel, Pfarrkirche St. Peter und Paul. Hinter den schräggestellten Kredenzaltären im Chor sind gotische Wandmalereien in Kalkseccotechnik aus der Zeit um 1440 erhalten.

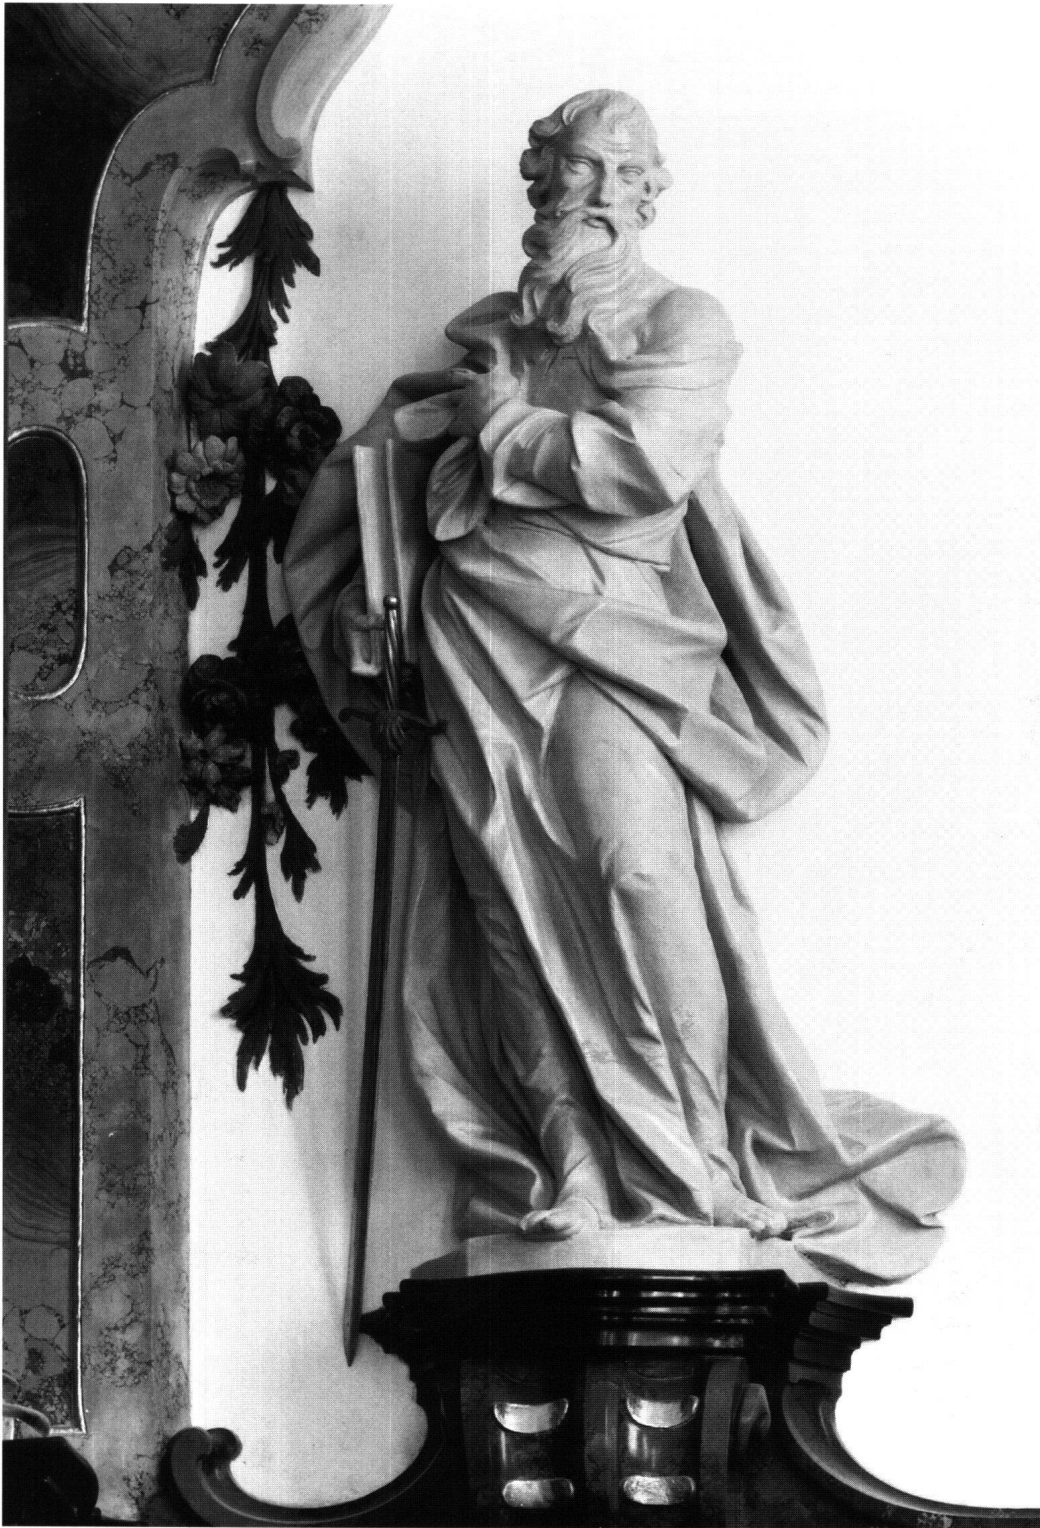
*Abb. 14: Sattel, Pfarrkirche St. Peter und Paul. Die Stuckfigur des Kirchenpatrons wurde anhand des Befundes in einem zarten Polierrosaton gefasst.*

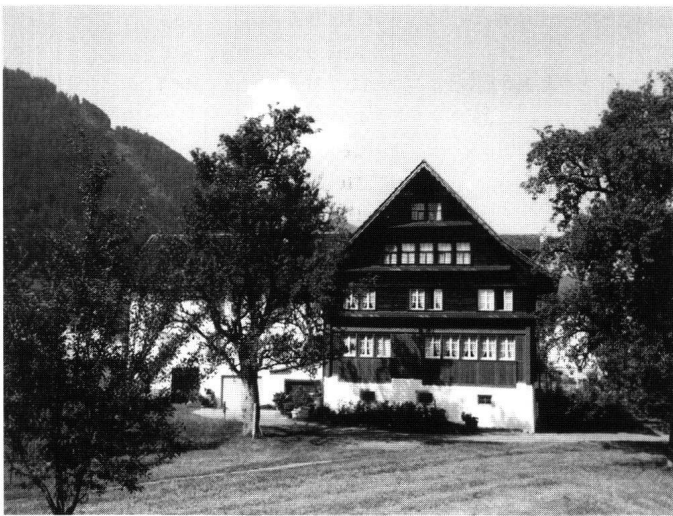
Abb. 17: Schübelbach, Haus Ziegelhof. Unter der Vertäferung des ersten Wohngeschosses verbirgt sich ein ca. 250 Jahre älterer Kern. Vermutlich wurde das Haus 1807 aufgestockt und erweitert.

gehören, da dort hinter den Vertäferungen unter den Fenstern ein markanter Rillenfries sichtbar wurde. Dieser kann ins 16. Jahrhundert datiert werden. Man kann vermuten, dass die Obergeschosse und das steile, geknickte Dach im Jahr 1807 auf dieses ältere Hauptgeschoss aufgesetzt worden sind. Zu diesem Zeitpunkt wurden auch das Hauptportal ins Erdgeschoss verlegt und vermutlich Lauben entfernt. Der ursprüngliche Eingang führte mit einer Ausstertrepp auf der Traufseite ins erste Obergeschoss. Um die Mitte des 19. Jahrhunderts wurde zudem auf der strassenabgewandten Seite ein für die March typischer Querbau in verputzter Fachwerkkonstruktion angebaut. Nachdem vor einigen Jahren die verputzte Westseite, die Strassenseite und der Anbau restauriert worden sind, wurde nun in einer letzten Etappe die Hauptfront saniert. Dort ist lediglich das Hauptgeschoss bis unter das Klebedach vertäfert. Vollständig original erhalten war die Fenstereinteilung. In den beiden Dachgeschossen waren auch die originalen Fenster mit den Schiebeflügelchen und den bleigefassten Gläsern erhalten. Die einzelnen Gläser sind nicht wie noch im 18. Jahrhundert üblich bienenwabenförmig, sondern rechteckig zugeschnitten.

Die Vertäferung des Hauptgeschosses wurde rekonstruiert und unbehandelt montiert, die Klebedächer neu mit Schindeln gedeckt. Die Fenster in den Dachgeschossen wurden als wertvolle Zeugen der Fenstergestaltung im frühen 19. Jahrhundert restauriert.

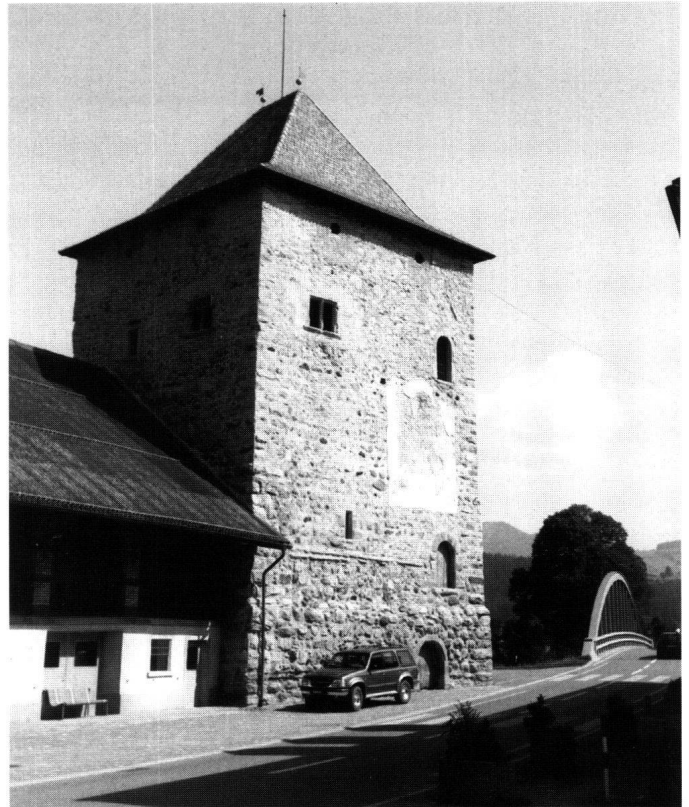
Abb. 20: Tuggen, Schlossturm Grinau. Der Turm nach der Restaurierung.

Wegen Sturmschäden waren am Schlossturm Grinau dringende Sanierungsarbeiten im Dachbereich notwendig geworden. Da ohnehin ein stabiles Gerüst erstellt werden musste, bot sich die Gelegenheit, auch das Mauerwerk näher inspizieren zu können. Dabei zeigte sich, dass grössere Partien des Turmäußeren in einem besorgniserregenden Zustand waren. So hatte sich auf einigen Quadratmetern an der Südostecke die äussere Mauerschale von der inneren Schale gelöst, wodurch ein grösserer Hohlraum entstanden war. Zudem sandete der Stein stellenweise stark ab, und zahlreiche Fugen standen offen, so dass Wasser eindringen und weitere Schäden verursachen konnte. Die Dachziegel waren wegen ihres schlechten Zustandes über grosse Flächen hinweg nicht mehr zu gebrauchen. Anhand dieses Zustandes wurde ein Konzept erarbeitet, das die nötigsten Arbeiten umfasste. Das Dach wurde mit neuen, dem ortsüblichen gelben Farbton angepassten Biberschwanzziegeln

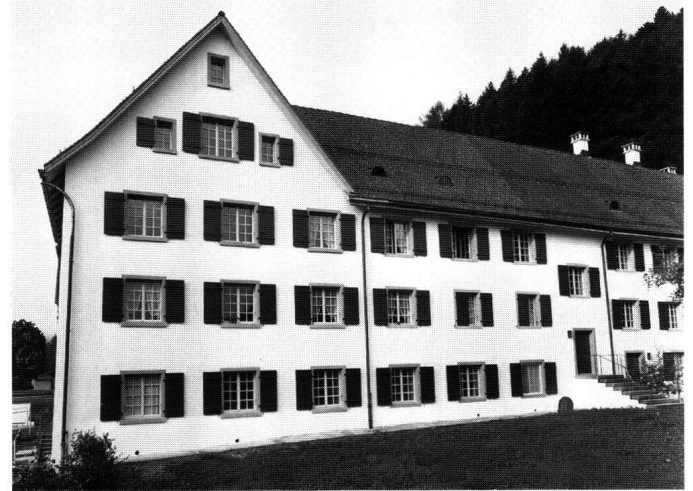
Abb. 22: Einsiedeln, Kloster in der Au, Trachslau. Der rekonstruierte Giebel auf der Nordfassade. Dieser bildet das Pendant zum original erhaltenen Giebel auf dem nordwestlichen Eckkrisalit.

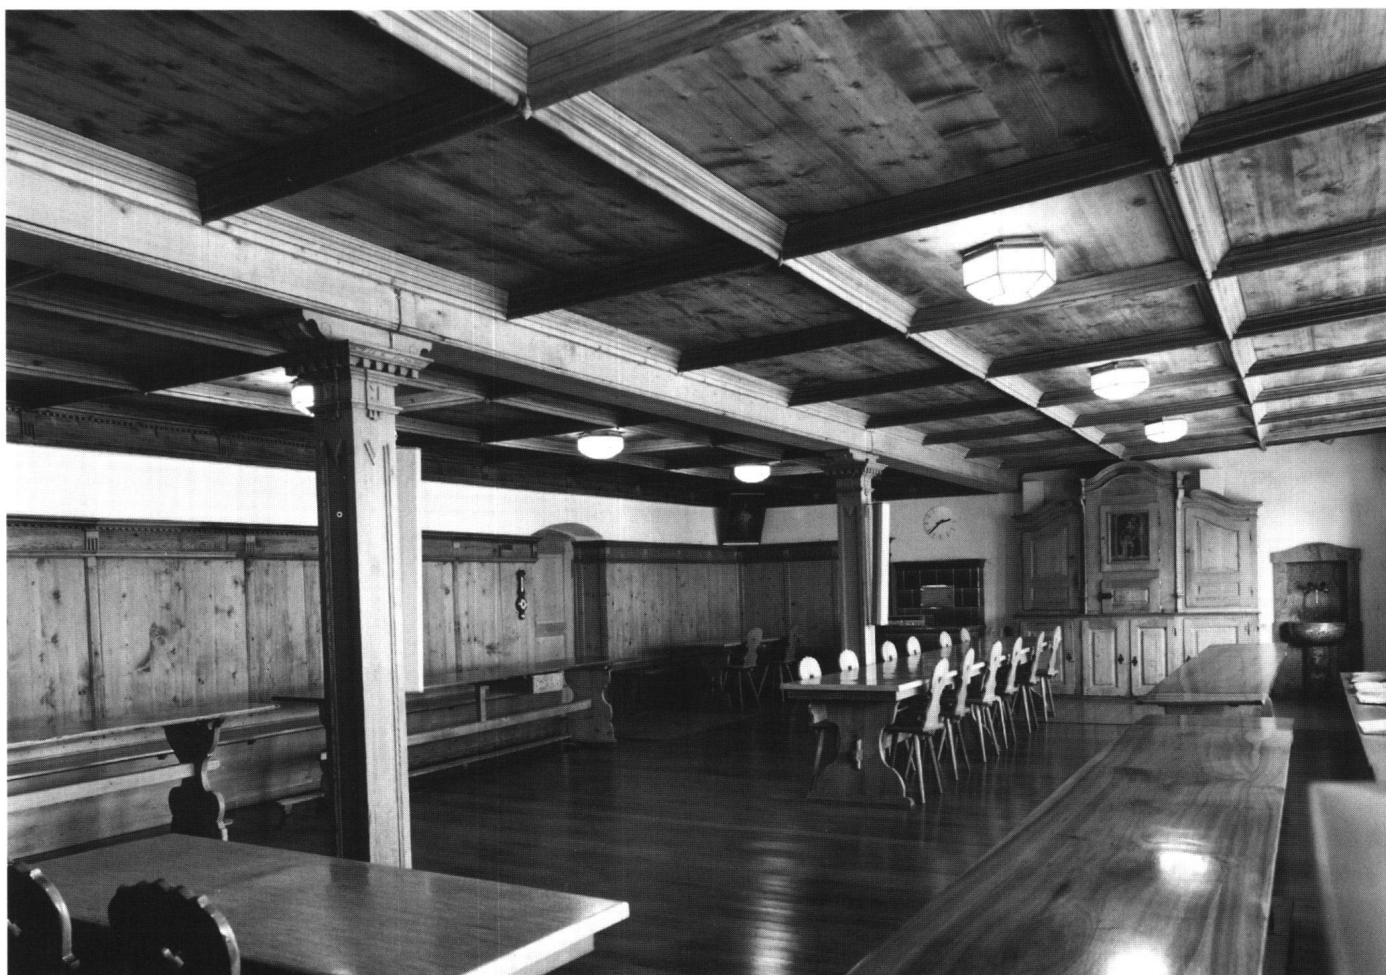
Abb. 23: Einsiedeln, Kloster in der Au, Trachslau. Das Refektorium nach der Restaurierung.

litätvollen Refektoriums im Erdgeschoss. Dieses ist mit Holz ausgekleidet. Einzig über dem Wandtäfer ist ein schmaler Putzstreifen sichtbar. Verschiedene, jedoch geringfügige Veränderungen aus verschiedenen Zeiten bei Täfern und Decke wurden geflickt und rückgängig gemacht. Belassen wurden der neuere Kachelofen sowie die Lavabonische auf der Nordseite des Raums. Die im Verlauf der Zeit angebrachten und stark nachgedunkelten Wachspolituren und Lackierungen auf der Holzoberfläche wurden abgelautet. Dabei zeigte sich, dass das rohe Holz ursprünglich mit Kleistertechnik veredelt gewesen war. Deshalb wurden auf weitere Wachspolituren verzichtet und das Holz mit einer Leimlöse überzogen und poliert. Dadurch konnte erreicht werden, dass der edle

Grauton erhalten blieb und das Holz nicht rotstichig wurde, wie dies durch Wachspolituren des öfteren der Fall ist. Der Holzboden wurde ergänzt, abgelaut und mit Öl behandelt.

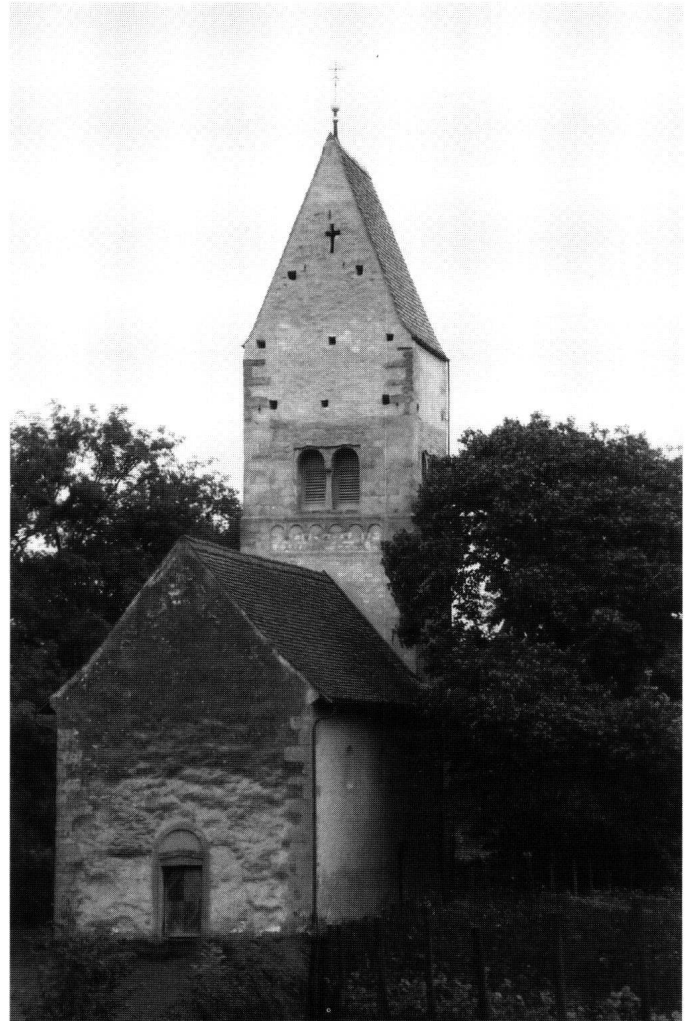
Abb. 25: Freienbach, Kirche St. Peter und Paul, Ufnau. Kirchturm nach der Putz- und Steinkonservierung.

gesehen. Der Turm besteht aus dem romanischen Unterbau und dem nachgotischen Aufbau mit Käsbindendach, vermutlich von 1619. Romanisch ist der Turm bis und mit den Schallöffnungen. Darüber ist eine deutliche Baunaht zu sehen. Bereits vom Boden aus war zu erkennen, dass grössere Steinstücke an den Eckverbänden nur noch sehr lose verankert waren. Auch waren grössere Steinabschieferungen gut sichtbar. Vom Gerüst aus wurde das Schadenbild aufgenommen und das Restaurierungskonzept erarbeitet. Ziel war, den Turm nicht zu überrestaurieren, jedoch alle notwendigen Arbeiten auszuführen, die sich positiv auf den Zustand, aber auch auf das optische Erscheinungsbild auswirkten. Es zeigte sich, dass neben alten, barocken Verputzen zum Teil vermutlich noch ältere Verputzfragmente, aber auch grössere Flächen aus Zementverputzen aus dem Beginn des 20. Jahrhunderts existieren. 1956 waren ebenfalls einige Putzflächen ergänzt worden, wobei deren Mörtelmischung zwar gut, die Struktur jedoch eher als aufdringlich zu bezeichnen ist. Zunächst wurden der starke Algenbefall entfernt und die Fassaden gereinigt, um einen Überblick über den Zustand der einzelnen Flächen zu erhalten. Im Gesamten zeigte sich ein recht befriedigendes Bild. Es wurde beschlossen, alle älteren Verputze zu erhalten, zu sanieren und wo nötig mit Hintergiessen und andern Massnahmen zu stabilisieren. Lediglich die Zementputze wurden entfernt und durch weichere, mit hydraulischem Kalk eingefärbte Kalkputze ersetzt. Deren Entfernung war nicht nur aus ästhetischen, sondern insbesondere auch aus technischen Gründen notwendig. Hinter den sehr harten Putzschichten waren nämlich die weichen Sandsteine des Mauerwerks extrem stark angegriffen und beschädigt. Insbesondere auf der der Witterung stark ausgesetzten Westseite war der Ersatz notwendig, da dort grosse Flächen mit dicken Zementputzschichten überzogen waren. Zementfugen und schlecht haftender Fugenmörtel wurden entfernt und mit weichem Kalkmörtel neu geschlossen. Sandende Steine wurden gefestigt und hintergossen. Auf Epoxykittungen wurde nur dort zurückgegriffen, wo traditioneller Mörtel zu dickflüssig gewesen und keine gute Klebewirkung erzielt worden wäre. Die Sandsteinsäulen, -kapitelle und -gewände der Schallöffnungen waren nur zur Hälfte sichtbar. Die hintere Hälfte war durch im späten 19. Jahrhundert eingesetzte Jalousieläden verdeckt. Da die Läden ohnehin ersetzt werden mussten, wurden diese nun hinter den Säulen angeschlagen. Die neuen Läden bestehen
