# Das spätmittelalterliche Köpplihaus in Seewen SZ

# Das spätmittelalterliche Köplihaus in Seewen SZ

Ulrike Gollnick und Kaspar Michel (Text)  
Franz Wadsack (Zeichnungen)

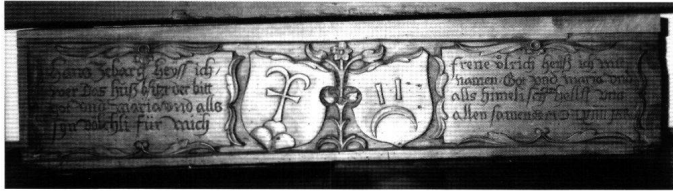
Abb. 2: Türsturz mit Allianzwappen Ceberg/Ulrich 1564.

Der kunstvolle, geschnitzte Türsturz, der sich heute im Besitz der Schwyzer Museumsgesellschaft befindet,<sup>4</sup> zeigt die Allianzwappen Ceberg/Ulrich und enthält in zwei flankierenden Renaissance-Kartuschen Inschriften: «*Hans Zebärg hejss ich / wer Das huss bsitzt der bitt / got vnd Maria vnd alls / syn vöchlhi für mich*»; «*Frene Uolrich hejss ich mit / namen Got vnd Maria vnd / alls himelisch helfff vns / allen samen MDLXIII JAR*».

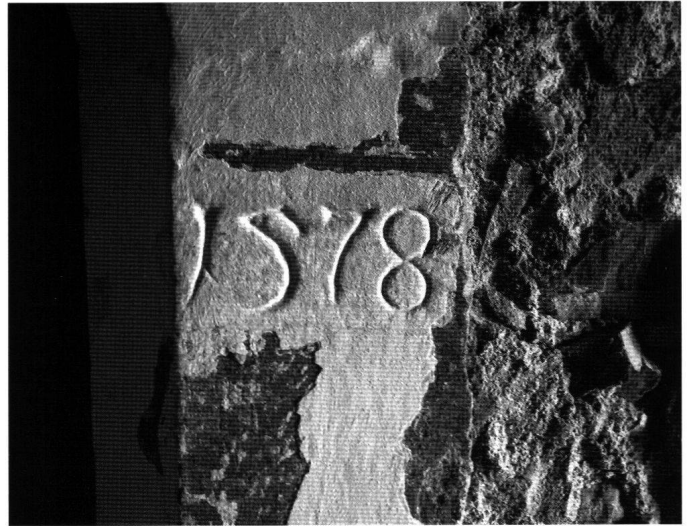
Abb. 3: Sandsteingewände des Bogens mit der Jahrzahl 1578.

Beim Köplihaus findet sich aber noch eine zweite, recht interessante Altersbestimmung. Ein nicht mehr zuordenba- res Steinmetzzeichen sowie die eingemeisselte Jahreszahl 1578 prangen auf dem zur ehemaligen Küche führenden halbrunden Steinbogen. Die Zahl ist auf der rechten Seite des Portals zu finden. Ob sie, wie bei mehreren Autoren ver- mutet, tatsächlich auf die Nonnen aus dem Kloster Au bei

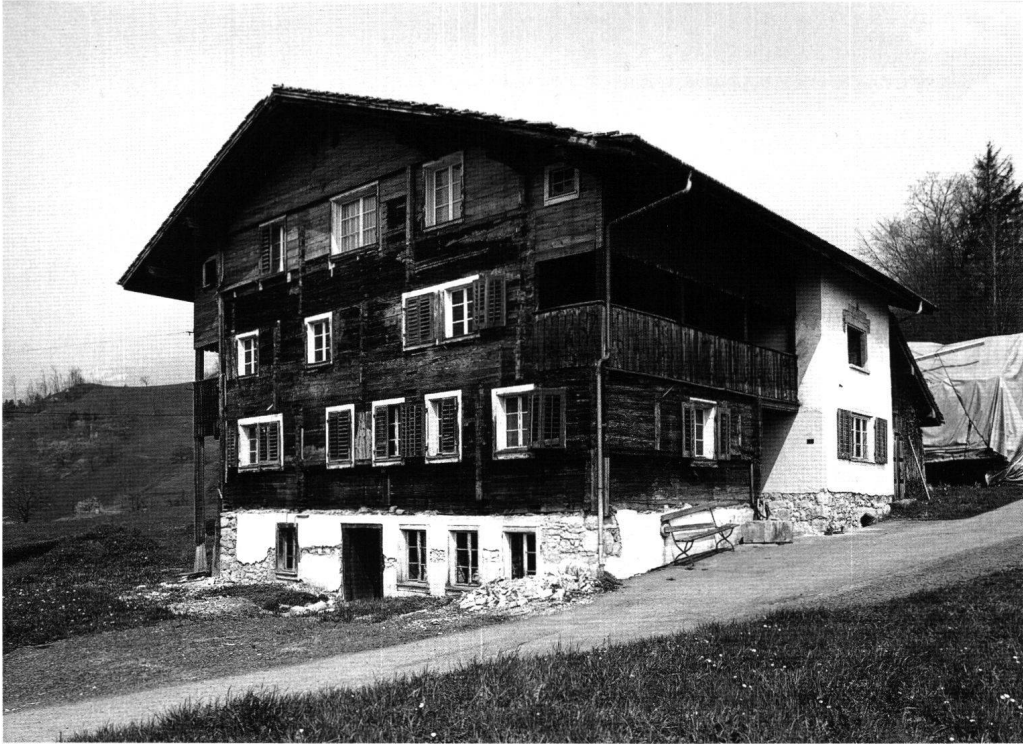
Abb. 8: Das Köplihaus nach Entfernen der Eternitschindeln, Ansicht gegen Nordwesten (Aufnahme Januar 2004).

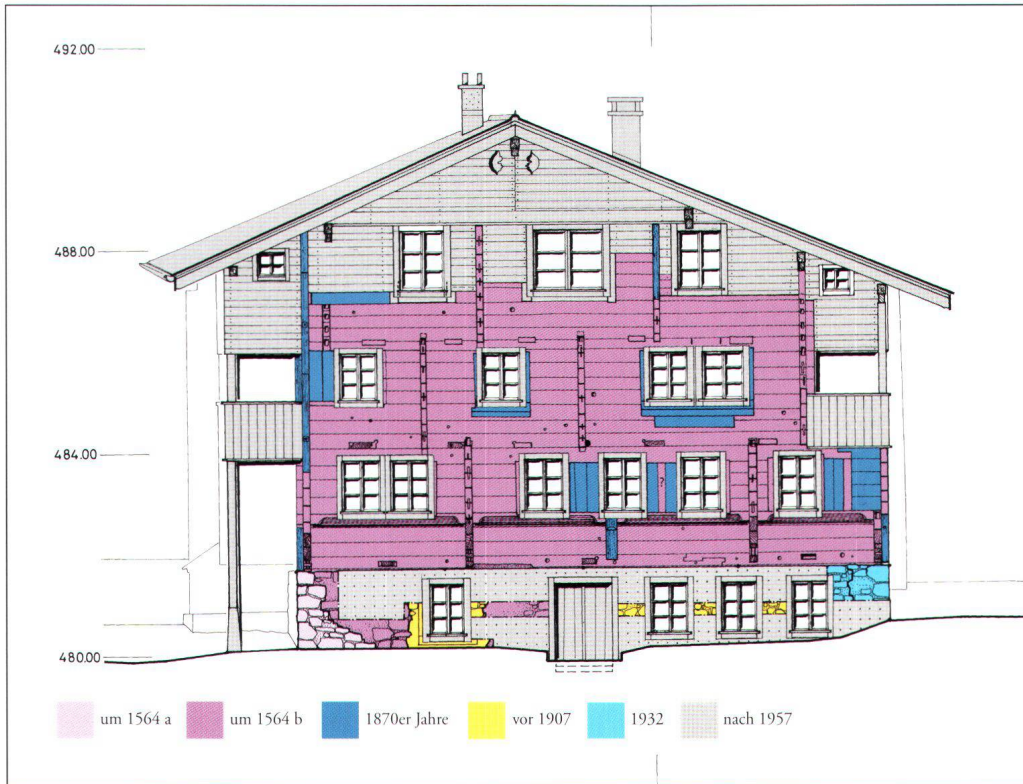
Abb. 17: Südfassade, die ursprünglichen Bauteile sind violett angelegt.

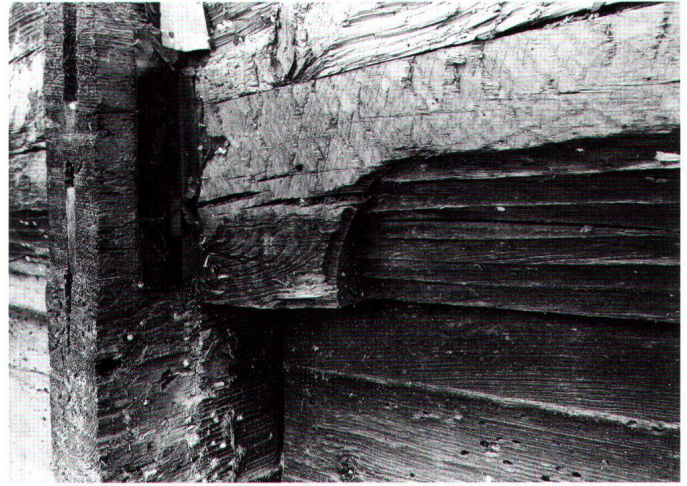
Abb. 19: Südfassade, Detail des eichenen Rillenfrieses des ersten Obergeschosses.

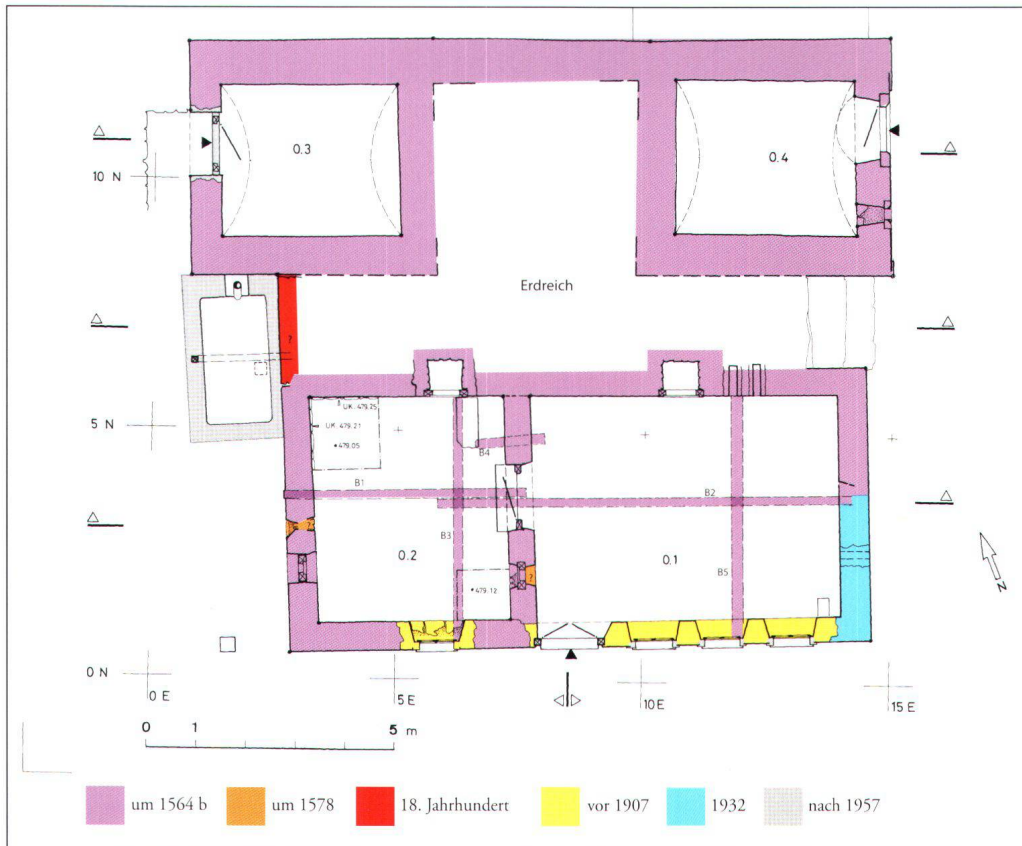
Abb. 25: Grundriss des Erd-/Keller-  
geschosses, die ursprünglichen Bau-  
teile sind violett angelegt.

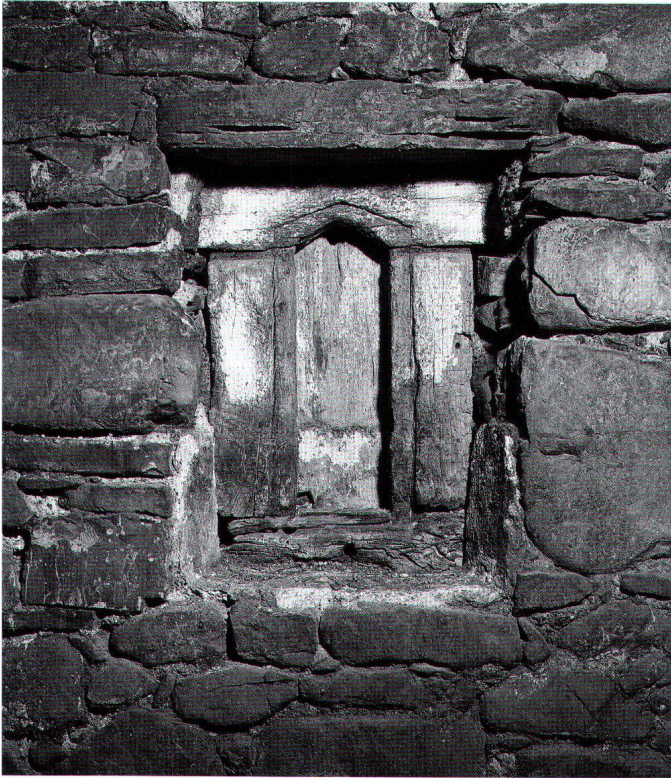
Abb. 26: Erdgeschoss/Kellerraum 0.2, Westwand. Fensteröffnung mit hölzernen Rahmen.

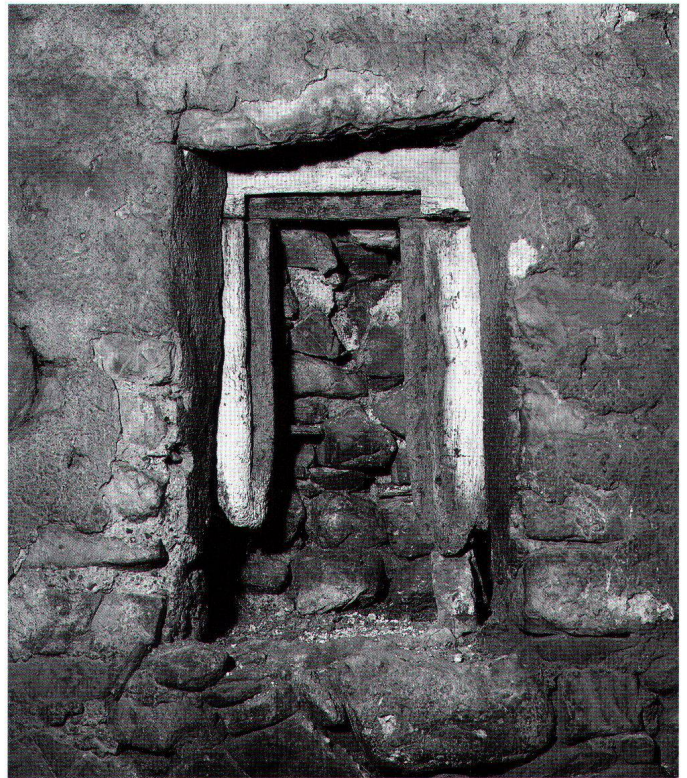
Abb. 27: Erdgeschoss/Kellerraum 0.2, Binnenwand. Fensteröffnung mit hölzernen Rahmen.

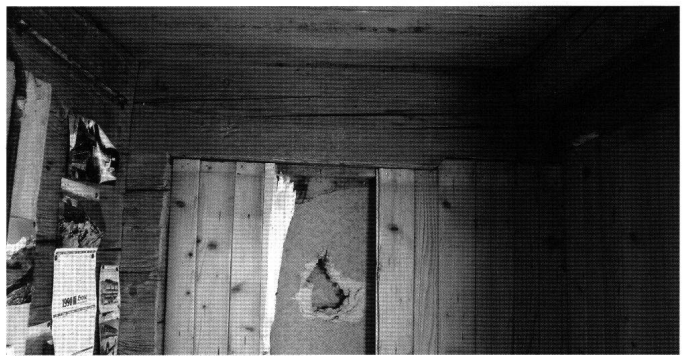
Abb. 29: Erstes Obergeschoss, Südwand von Raum 1.3. Der oberste Wandbalken als Rest einer Stützkonstruktion für die auskragende Kammer des zweiten Obergeschosses.

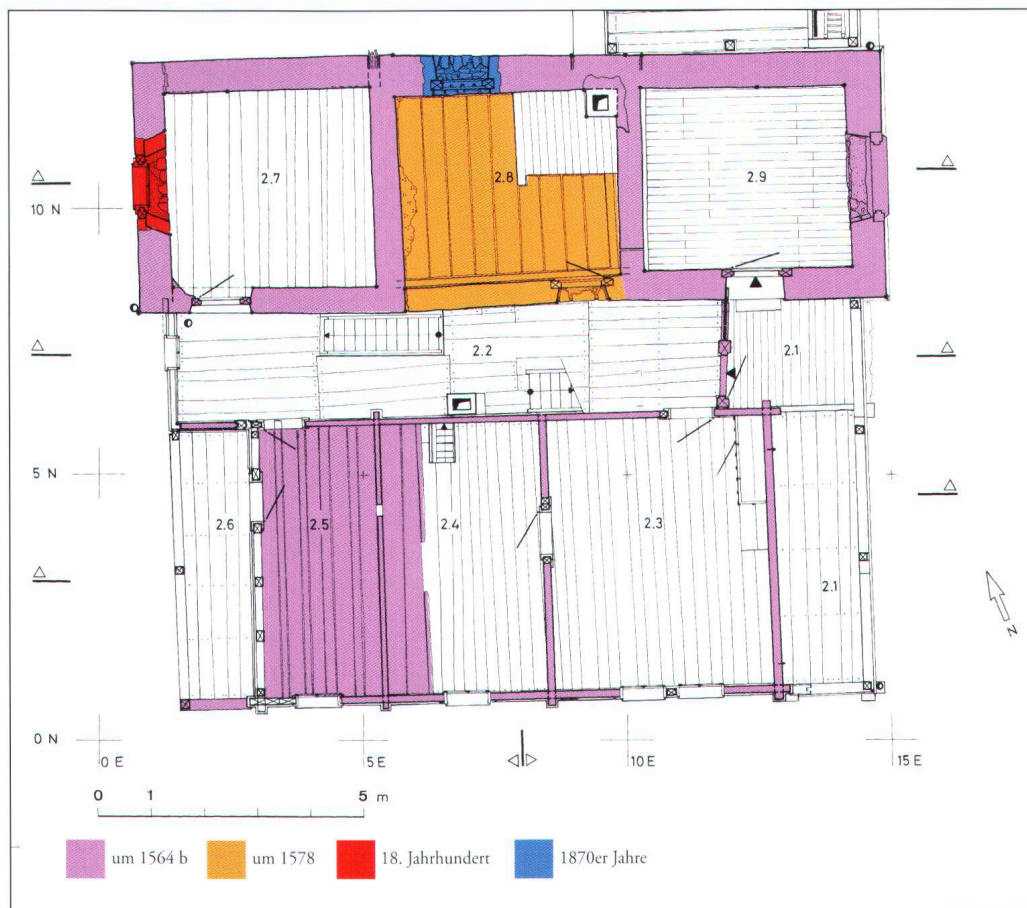
Abb. 37: Grundriss des zweiten Obergeschosses, die ursprünglichen Bauteile sind violett angelegt.

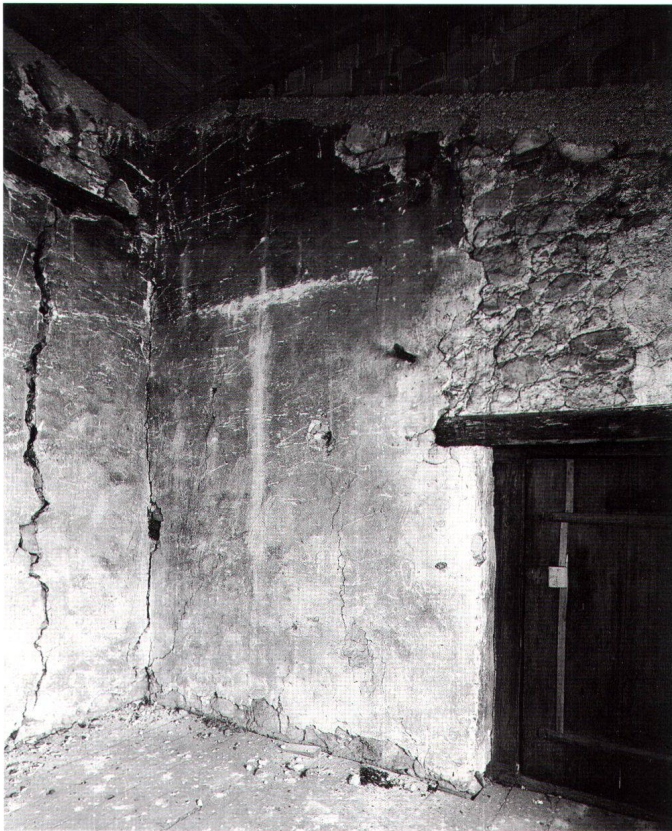
Abb. 38: Zweites Obergeschoss, Kammer 2.7, Ansicht gegen Südosten.

Die beiden Eckräume im steinernen Hinterhaus (Abb. 38) sind in ihrer Ausformung identisch.<sup>109</sup> Die Türöffnung zum westlichen Raum 2.7 ist wegen der Mündung der Treppe nach aussen versetzt. Die Türrahmen der beiden Räume gehören zum originalen Bestand. Sie bestehen aus eichenen Türpfosten, die jeweils in dem im Mauerwerk liegenden Schwell-<sup>110</sup> und Sturzbalken eingetütet sind. Auf der Innenseite ist ein umlaufender Falz eingestemmt, auf der Aussenseite eine Fase mit Schmiege. Die Fussböden sind erneuert, doch zeichnen sich in der Nord- wie auch in der Südwand liegende Balken mit Nut ab, in welche die Boden/Deckenbohlen ursprünglich eingesetzt waren.
