Ein über 700 Jahre alter Blockbau – Das Wohnhaus Büölti im Weiler Ried ob Schwyz

Die Ergebnisse der archäologischen Bauuntersuchung

Ulrike Gollnick und Anette Bieri (Text), Peter Frey (Zeichnungen)

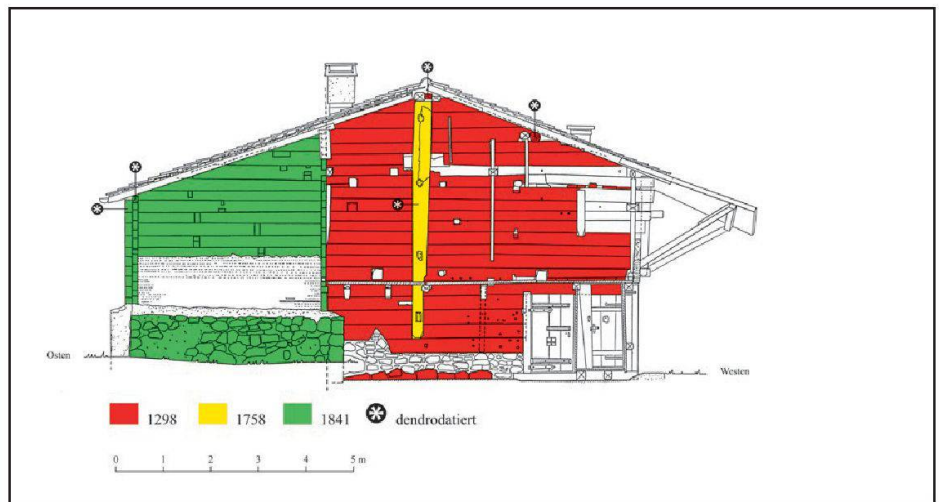
Abb. 14: Nordfassade.

Tiefgreifende Veränderungen wurden im 19. Jahrhundert realisiert. 1841 oder kurz danach²⁰ wurde die Nordostecke des Hauses abgebrochen und ein in sich geschlossenes zweigeschossiges Raumkompartiment «ingeschoben» (Abb. 12, 13, 14 und 15). Gleichzeitig wurde der vordere Hausbereich

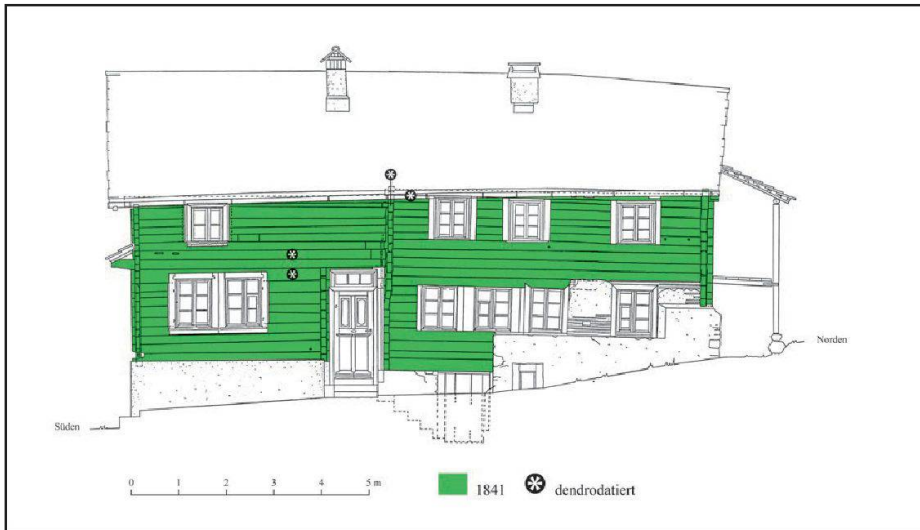
Abb. 15: Ostfassade.

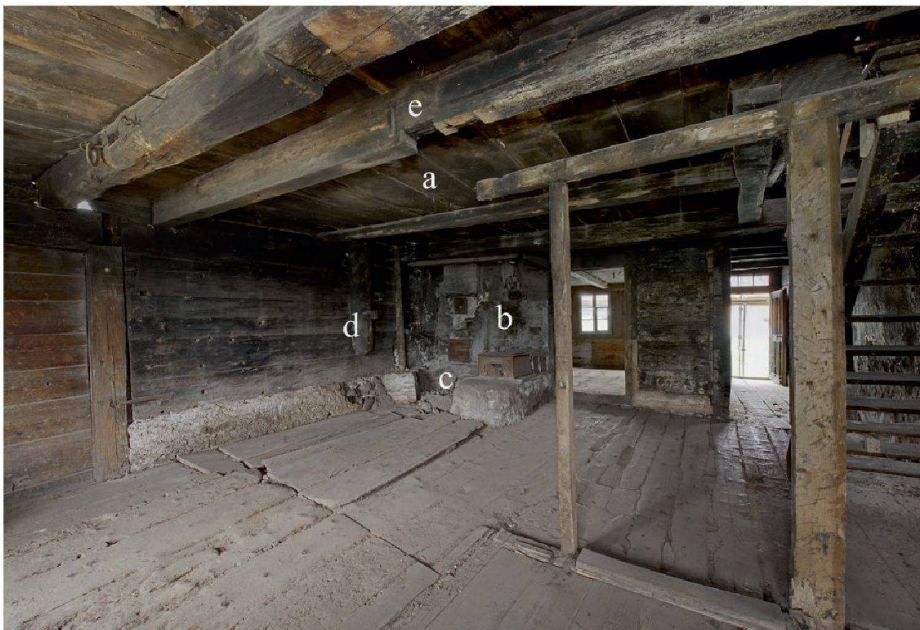
Abb. 16: Küche, Blick gegen Nordosten: im 19. Jahrhundert eingebrachte Deckenbretter (a), Einfeuerungsöffnung des Kachelofens im Nordosttrakt (b) und Wellgrube (c), die im 18. Jahrhundert notwendig gewordene Blockzange (1757/58 dendrodatiert) (d) sowie der Schwellbalken der nordwestlichen Eckkammer des zweiten Wohngeschosses mit Nut für die Aufnahme des Schwellbalkens der Süd- wand (e) im Gründungsbau von 1298.

nach Osten verbreitert. In dieselbe Bauphase dürften ausserdem der Einzug der Decke über der Küche sowie die Einrichtung einer Kochstelle mit Rauchabzug und Wellgrube (Abb. 16) fallen.²¹
