Denkmalpflege im Kanton Schwyz 2019–2020

Monika Twerenbold und Pascal Marx¹

Schwyz, Rathaus, Hauptplatz 1, KSI² 01.041

Konservierung der Malschicht und Ersatz der Fenster

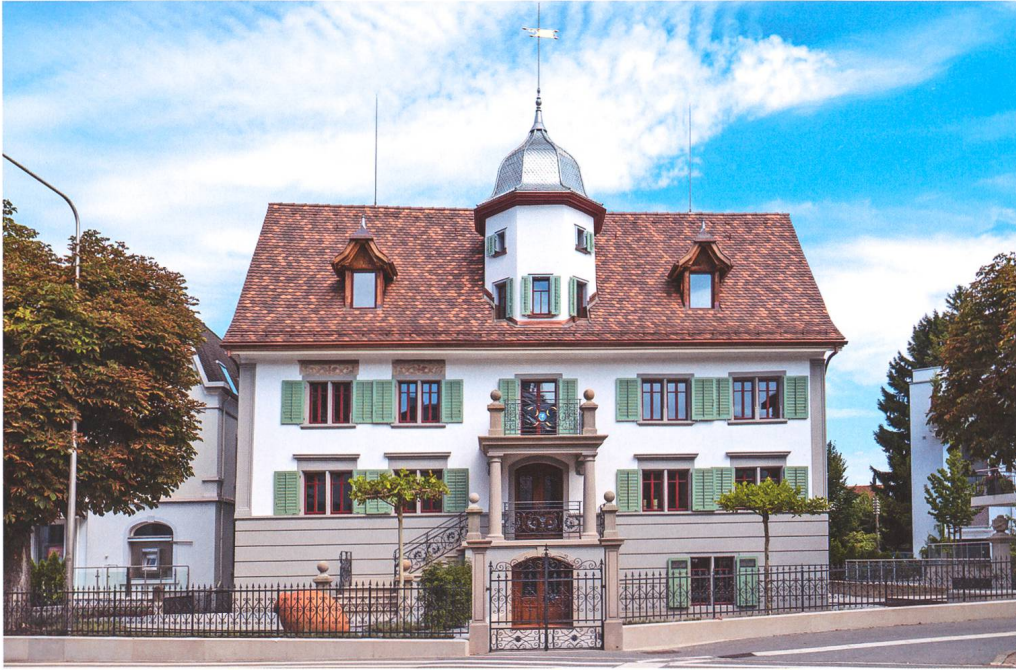
Abb. 8: Lachen, Schössli, Südfassade mit Treppenvorbau, wohl aus dem späten 19. Jahrhundert.

Das Schössli am Schössliweg 1 wurde zwischen 2015 bis 2017 restauriert. Der bestehende Baukörper blieb mehrheitlich unverändert erhalten, Veränderungen an den Fassaden beschränkten sich auf die Nordseite. So wurden die nordseitigen Erweiterungen vom frühen 20. Jahrhundert abgebrochen und durch einen voluminösen Neubau, vom Haupthaus abgesetzt, neu erstellt. Auf der Nordwestseite des Schössli wurde zudem ein Balkonturm angefügt. Die Erschliessungen der oberen Geschosse erfolgen neu von der Nordfassade aus, was zu einigen Veränderungen im nördlichen Treppenhaus führte.

In den beiden Obergeschossen und im Dachgeschoss sind insgesamt fünf Kleinwohnungen untergebracht, mit modernen Einbauten für Nasszellen und Küche. Das Sockelgeschoss ist als Gastrobetrieb öffentlich zugänglich (Abb. 8).
